**OPTIMIZACION DEL RUN LIFE DE LOS POZOS CON SLA PCP
CRÍTICOS DE LOS CAMPOS DINA TERCIARIOS Y SANTA CLARA DE LA
SUPERINTENDENCIA DE OPERACIONES HUILA-TOLIMA, ECOPETROL S.A.
MEDIANTE LA METODOLOGIA RCA**

**UNIVERSIDAD SURCOLOMBIANA
FACULTAD DE INGENIERÍA
PROGRAMA DE INGENIERÍA DE PETROLEOS
NEIVA – HUILA
2014**

**Trabajo de grado presentado como requisito para optar al título de Ingeniero
de Petróleos**

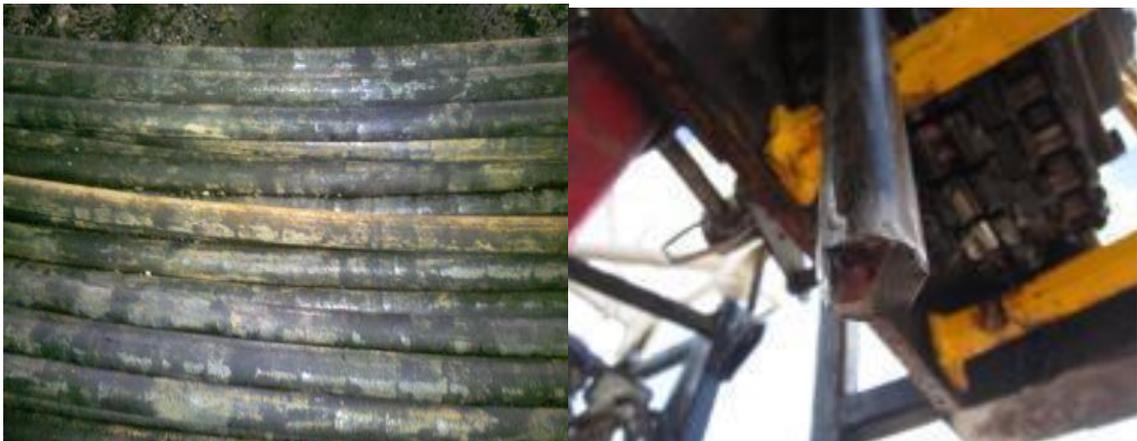
Figura 7. INSPECCIÓN VISUAL (Varilla con Punto de ruptura)

El día 16 de Febrero del año 2011 se realizó servicio por varilla partida con unidad RSU y cabeza inyectora, el servicio inicia con el pulling de sarta de varilla de 1" PROROD 960M hasta punto de fallo a 2584 ft, la varilla no presenta desgaste mayor al 2%, finalmente Personal de MASA realizó conexiones eléctricas del motor y se arranca pozo con 100rpm, 37 Amperios y 34 % de torque.

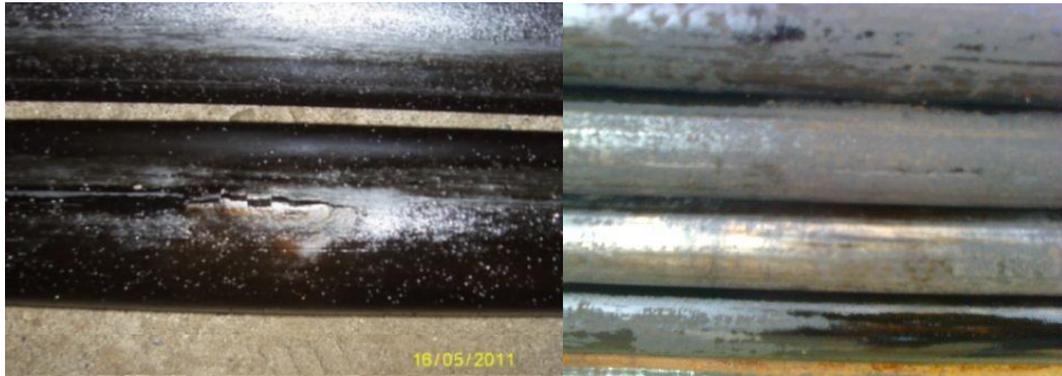
Figura 15 .Prueba física de servicio por tubería rota en pozo DT 102

Para justificar esta hipótesis por fricción tenemos reportes fotográficos donde se observa el desgaste posterior a la rotura de la tubería a 1450 ft, estos registros nos permiten validar nuestra causa raíz debida a factores físicos.

La Figura N° 15 muestra la falla ocurrida el 15 de abril del año 2011, en la figura se observa la junta de la tubería N 63 con ruptura del material, producto del desgaste por fricción con la varilla continua PRO-ROD 960M. Con base en estas pruebas físicas se afirma que el mecanismo de falla presentado en el pozo DT 102 es por desgaste por fricción y la causa raíz física validada es por desgaste varilla-tubería.

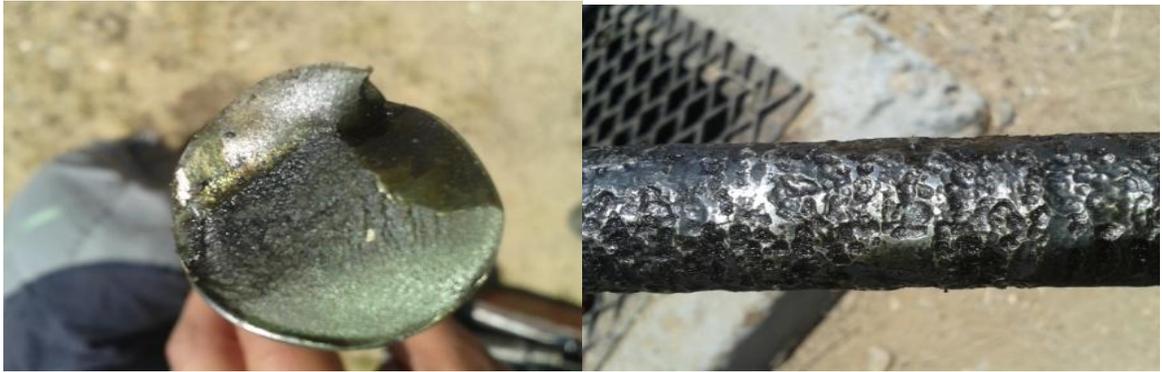
Se realiza desplazamiento desde base de TDA hasta pozo SC-11S, a continuación se procede con el pulling de la sarta de varilla continua PROROD 7/8" hasta punto de ruptura @ 628 ft, finalmente se realizó procedimiento de espaciado con 33" y se arrancó pozo con 100 rpm, 25 Amperios de corriente y 35.5% de torque.

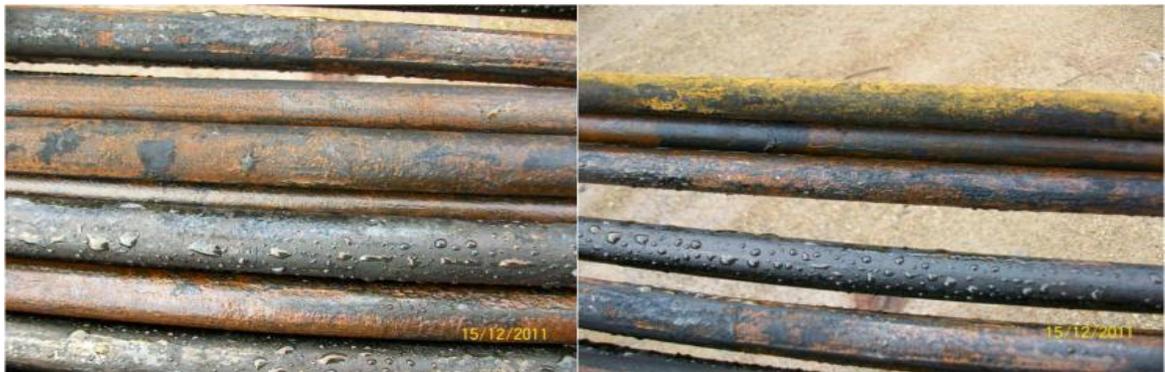
Se realiza servicio a pozo por falta de aporte en superficie por tubería rota. se empezó a sacar la sarta de varilla continua 7/8" PRO ROD 960 M, presentando corrosión a lo largo de la sarta, se tomaron los datos del rotor (200/1800 W07 serial AJ 134), se recomienda cambio de la sarta de varilla y además agregar inhibidor de corrosión para evitar posibles daños futuros, el rotor presenta pitin de corrosión en la cabeza y en el coupling, el equipo de Workover Varisur 5 sacó la sarta de producción: en total son 97 juntas de tubería 3 1/2" EUE N-80 donde se encontró la junta # 94 rota por acción de la corrosión.

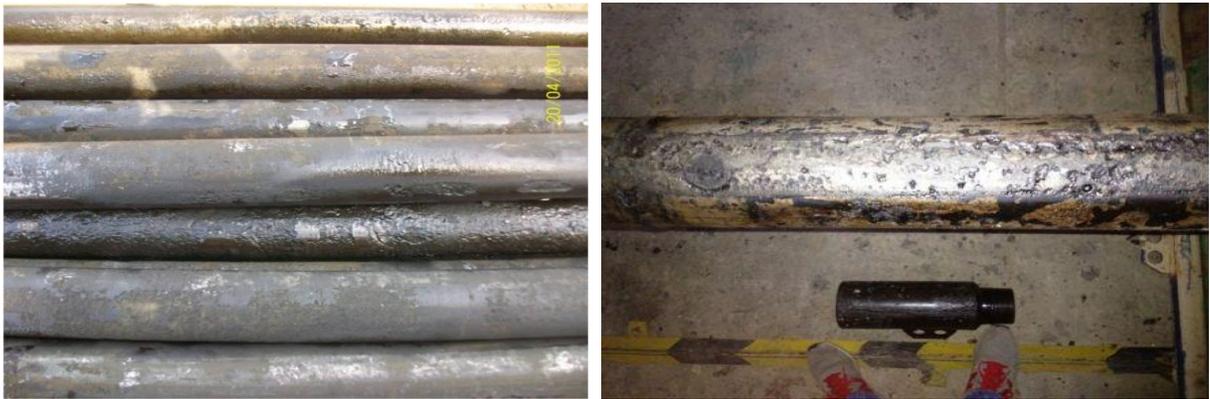
Se realiza Rig up con unidad Flush-by se probó tubería con 200 psi pero la presión cae inmediatamente a cero. Se procede con el pulling de sarta de varilla: desde 2872 ft PROROD 7/8" 970 N (presenta mal estado y corrosión) se procede a llamar al Equipo Workover con el cual se saca la sarta de producción, salen en total 99 juntas de tubería 3 1/2" EUE N-80, en la parada de la torre, se observó corrosión interna y acanalada de juntas.

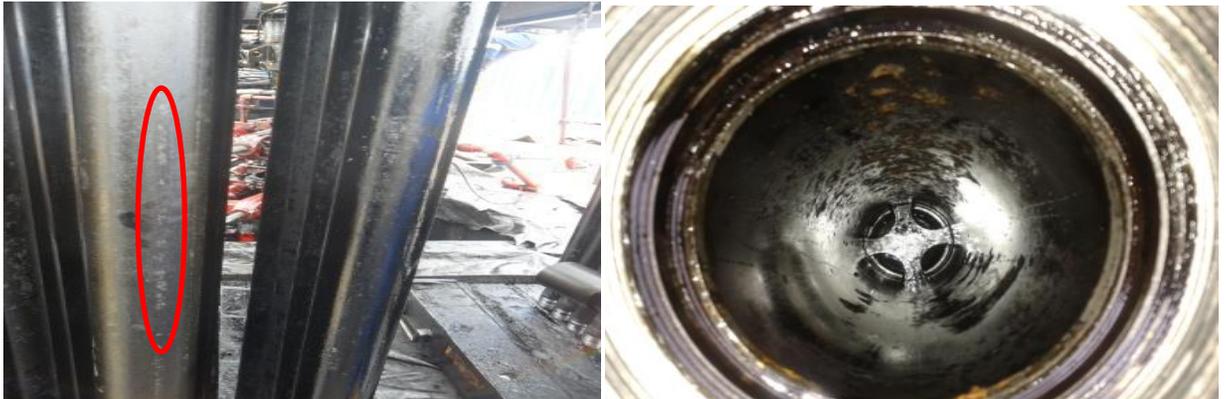
Se realiza servicio por tubería rota, se saca sarta de tubería en paradas, se revisa visualmente su estado, a partir de la parada N° 9 (550'), registrando presencia de acanalamiento interno, en total se saca el 85% de la tubería acanalada y con presencia de corrosión a continuación se realiza la prueba boroscópica al estator evidenciando el buen estado del mismo.
