Adelaida Valencia Rojas, con C.C. No. 26427468 de Neiva, autora de la tesis y/o trabajo de grado o titulado DIAGNOSTICO DE LAS OBRAS DE CONSERVACIÓN DE SUELO EN LA CONSTRUCCIÓN DE LA CARRETERA ESPRELLA - RIO MATAJE, presentado y aprobado en el año 2018 como requisito para optar al título de INGENIERA AGRICOLA;

El diagnóstico se realizó a todas las obras de manejo y conservación de suelos tales como alcantarillas, Puentes, Box Culvert, filtros entre otros, a lo largo del corredor vial comprendido entre el PR 0 + 000 (La Espriella) al PR 15+130 (Rio Pusbí), el principal objetivo fue el de determinar las condiciones actuales y su eficiencia de acuerdo con el funcionamiento, al igual que determinar cuáles son las principales causas de deterioro, así como obstrucción y bajo rendimiento de las obras. En general la mayoría de las carreteras empiezan a deteriorarse en los lugares donde están ubicadas las obras de drenaje mal diseñadas, lo cual lleva a pérdidas millonarias por el colapso del flujo vehicular y las reparaciones que se deben realizar de inmediato.

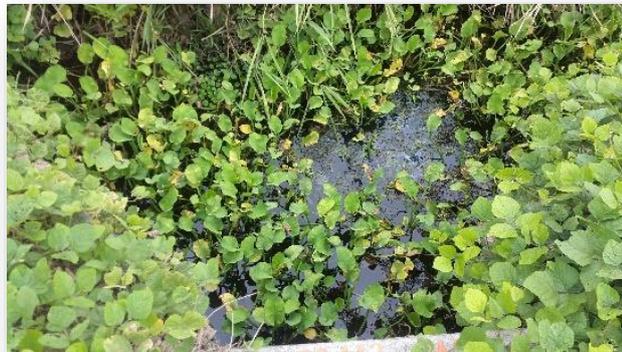
Figura 13. Inundable (consorcio viales PC)
Fuente: propia

En el km 2+200 se encuentra un canal en tierra a los costados de la vía, cuya finalidad es transportar las aguas superficiales del inundable que abarca este sector, como se puede evidenciar en la figura 13.

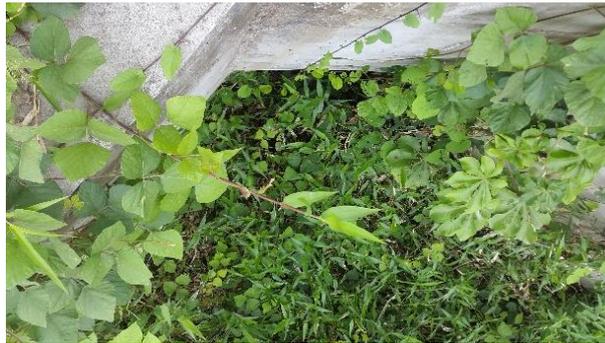
Figura 20. alcantarilla km 5. 0+ 936

Al igual que la obra anterior, pese a estar muy cerca del canal en tierra que transporta las aguas superficiales, la alcantarilla del km 0+936, figura 20 se nota sin mantenimiento y totalmente cubiertas de bejucos, la zarza (*mimosa colombiana*), la pesada Panzaburra (*Paspalum conjugatum*) además de las obstrucciones que deben tener en este momento las aguas superficiales por el sedimento que taponan el orificio de la tubería.

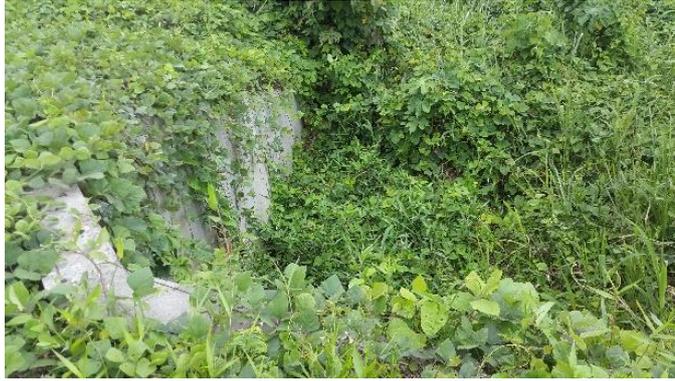
Figura 21. Alcantarilla 6. km 0+ 985
Fuente: Propia

Alcantarilla totalmente revestida de malezas, poco eficiente pese a ser obras nuevas, el taponamiento no permite la evacuación eficiente del agua en su interior.

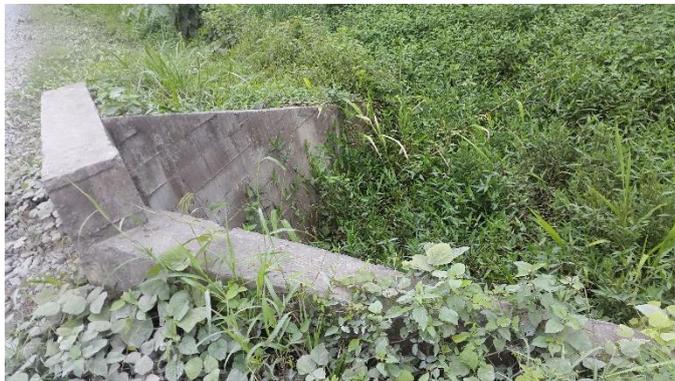
Figura 22. alcantarilla 7.km 1+ 053
Fuente: Propia

Son obras construidas cerca al canal natural, con mucha disponibilidad de agua, lo que facilita el crecimiento de malezas y pastos, generando obstrucciones al interior de las obras.

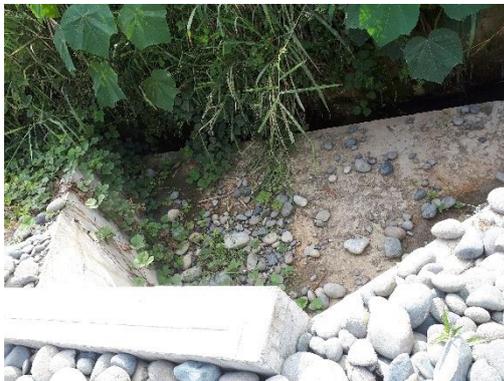
Figura 23. Alcantarilla 11.km 1+ 405
Fuente: Propia

La figura 23 muestra caídas de piedras al interior de la obra, e inicia el crecimiento de malezas por las aletas de la obra, si no se realizan los mantenimientos periódicos con el tiempo lucirá igual que las obras anteriores.

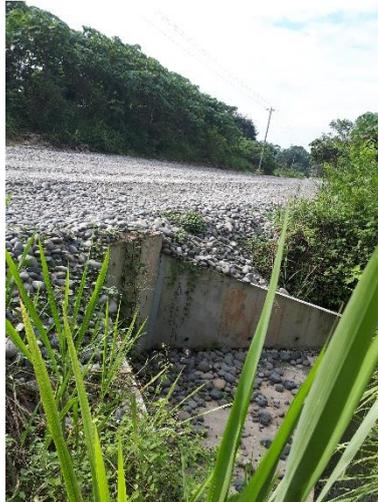
Figura 24. Alcantarilla 12.km 1+ 545
Fuente: Propia

Al igual que la figura 23 estas obras presentan material crudo de río al interior, este material puede caer dentro de la obra por el movimiento mismo de los vehículos sobre la vía o puede ser transportado por lluvias que generan escorrentía sobre las aletas de la estructura. son obras nuevas y eficientes.

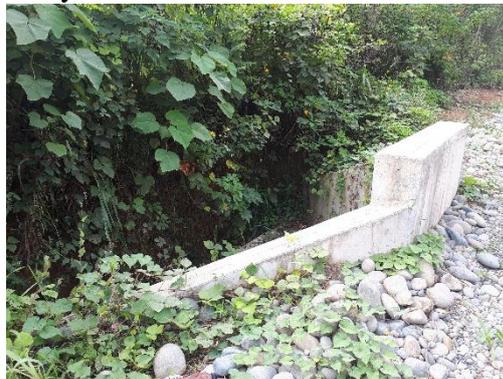
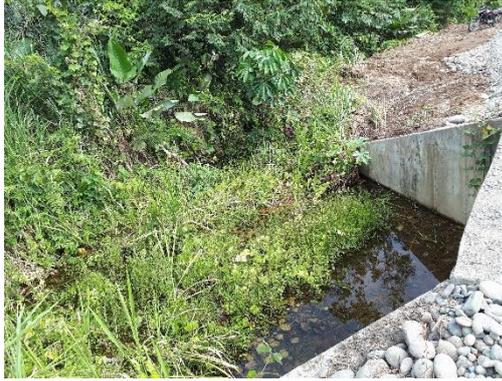
Tanto las obras 25 y 26 son obras nuevas y aunque presentan agua al interior no podemos hablar de que son poco eficientes dado que estas aguas se deben al nivel de los canales que son mínimos, cuando los niveles aumenten las aguas pasan con más facilidad.

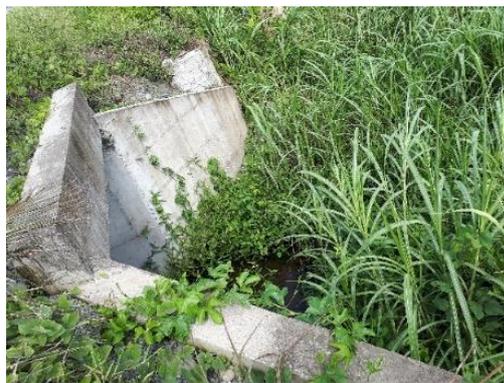
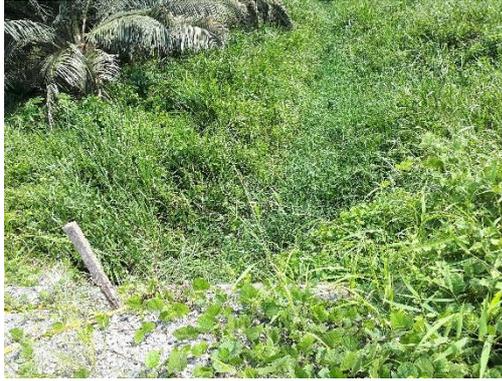
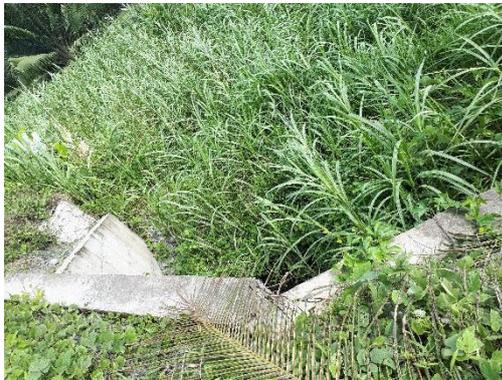
Las obras 18, 19 y 20, se encuentran taponadas por *Graminaceae*, el Arrocillo (*Fimbristylis dichotoma*), la Vendeaguja (*Cortadera nítida*), el bejuco Uña de águila (*Uncaria racemosa*), entre otras plantas, que si no se cuenta con mantenimiento próximamente obstruirán por completo las obras, hasta prácticamente perder la ubicación de ellas.

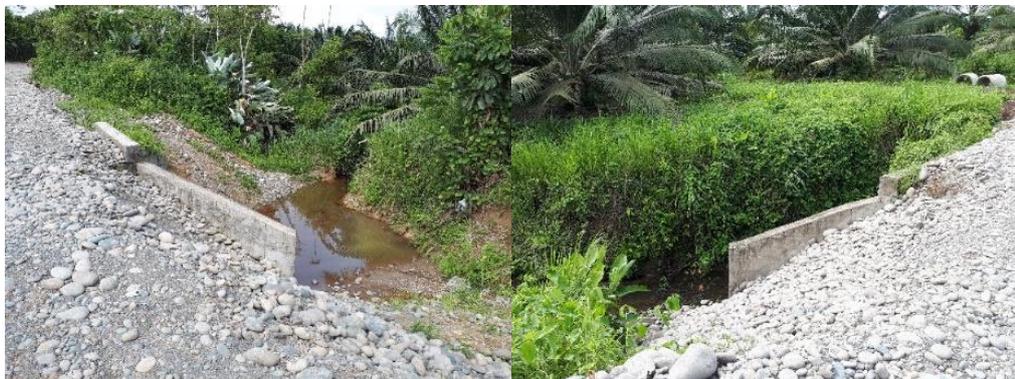
Figura 32. Box Coulvert km 3+034
Fuente: propia

En el Box culvert ubicado sobre el km 3+034 se evidencia mantenimiento y buen flujo de agua, este pequeño arrollo “candelillas” es el que recibe las aguas de los canales naturales antes mencionados.

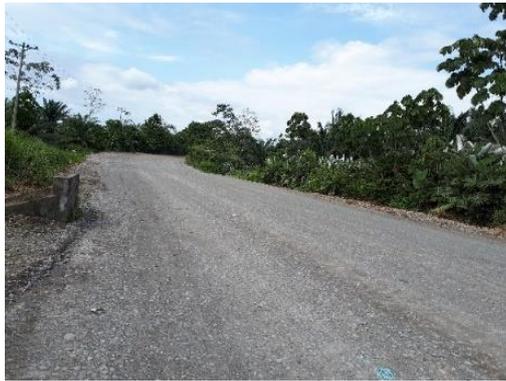
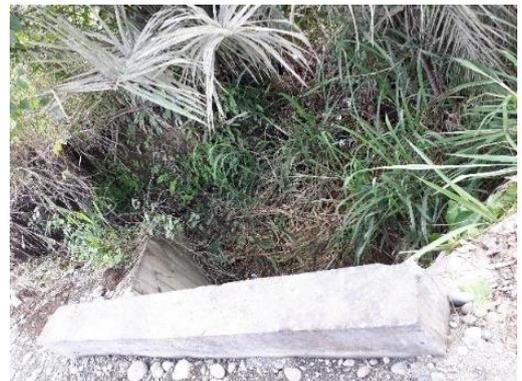
Figura 33. Alcantarilla 22.km 3+122
Fuente: propia

En la figura 33 no se observa agua en su interior, pastos y malezas están a punto de taponar la estructura, lo cual restará eficiencia en épocas de lluvia, por lo demás es una obra en buenas condiciones.

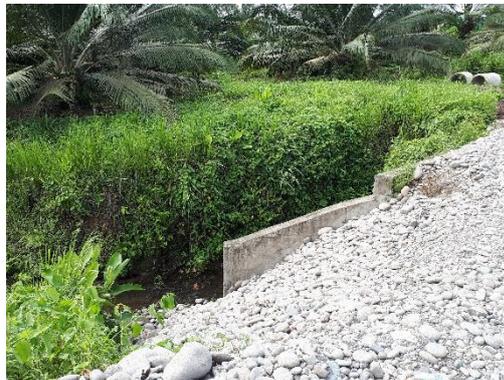
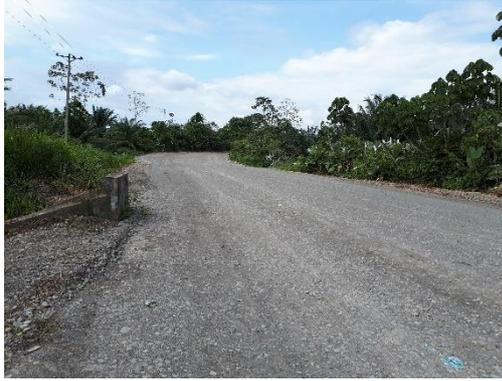
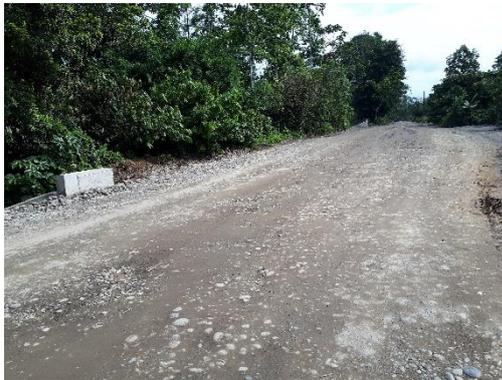
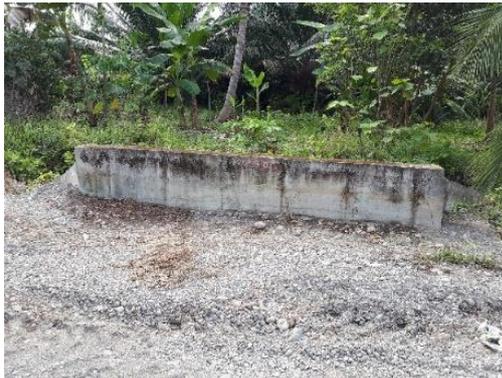
Las obras 34, 35, 36 y 37 son obras nuevas en buen estado, no presentan agua en el interior ni taponamiento, gracias a que son obras cercanas a algunas fincas, los propietarios de estas al realizar deshierbe de sus terrenos realizan mantenimiento a las obras.

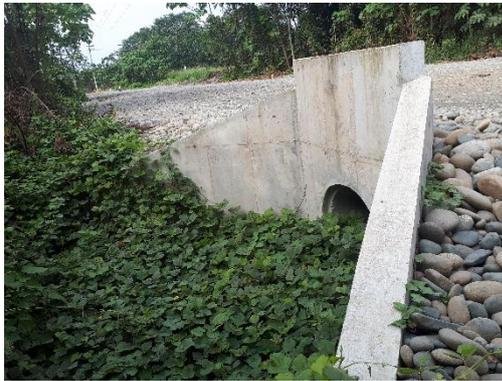
Figura 41. Alcantarilla 32. km 5+743
Fuente: propia

Esta obra presenta colmatación y maleza, es probable que, de no realizarse el mantenimiento, en poco tiempo la alcantarilla sea cubierta por la Vendeaguja (*Cortadera nítida*) y el bejuco Uña de águila (*Uncaria racemosa*).

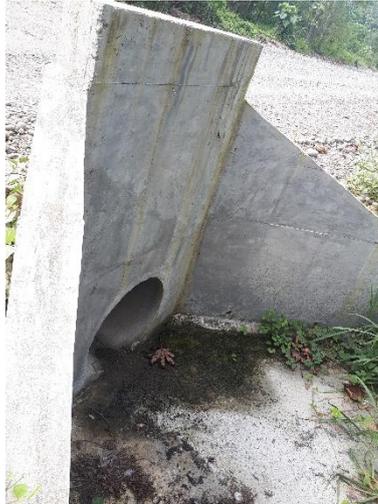
Figura 42. Alcantarilla 33. Km 5+876

La figura 42 muestra que el flujo de agua ha estado circulando por esta obra, sin embargo, al momento de la inspección se encuentra seca, solo algunas enredaderas que ya empiezan a evidenciarse sobre la obra, según se observa es eficiente y está en buen estado.

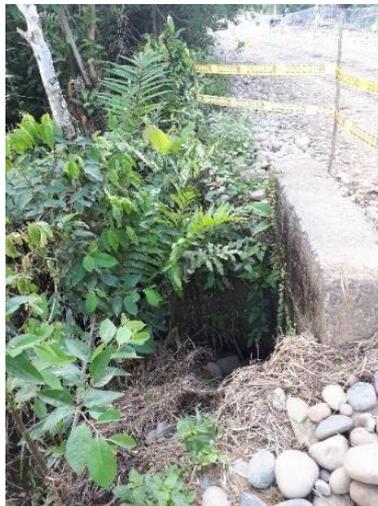
Figura 43. Alcantarilla 34. Km 5+925

La alcantarilla 34 estaba diseñada en el trazado de vía existente, está totalmente obstruida por malezas y piedras, y es prácticamente ineficiente, pues la obstrucción es muy grande, necesita una limpieza sobre el canal y sobre las aletas, es una obra en mal estado y poco eficiente.

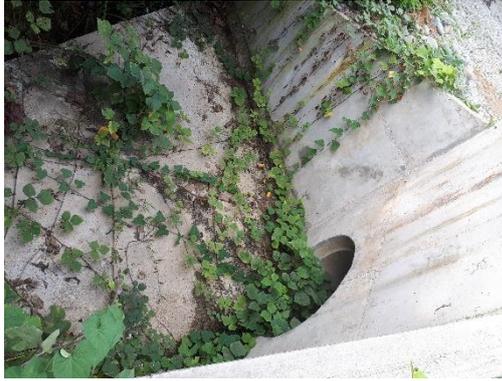
Figura 44. Alcantarilla 35. Km 6+072

En la figura 44 se observa el crecimiento de bejucos (*Davila nítida*), si se realizara el mantenimiento de las obras al plazo recomendado, por lo menos 2 veces al año, este panorama cambiaría, de lo contrario esta obra finalmente terminara totalmente colmatada e ineficiente, por el momento está en buen estado y eficiente.

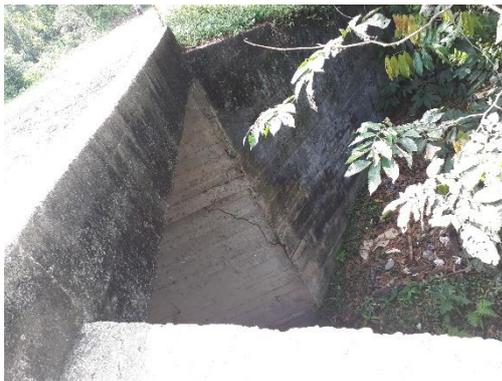
Figura 45. Box Coulvert Km 6+260

Este Box Coulvert está diseñado para dar paso a un afluente en el sector de palo seco, no presenta influencia de hierbas debido al control que se realiza por quedar en inmediaciones a un predio rural, la estructura tiene agrietamiento en su estructura interna.

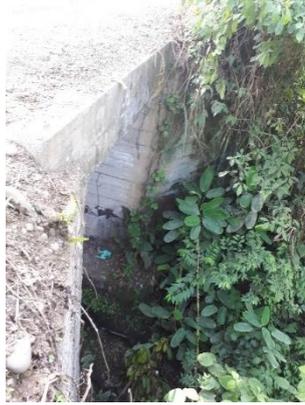
Figura 46. Box Coulvert Km 6+442

La figura 46, es una obra existente, es decir es de las obras que se realizaron antes de que el consorcio realizara el mejoramiento vial en este sector, se ve deteriorada, agrietada y erosionada en su parte exterior, sin embargo, cumple con la función principal que es la de darle paso al afluente cerca al caserío denominado “Palo Seco”. Está siendo invadida por raíces de la especie Abrazapalo (*Ficus luschnathiana*), hace parte de las obras que se dejaron porque dentro del diseño inicial cumplen con las especificaciones y están dentro del diseño de vía.

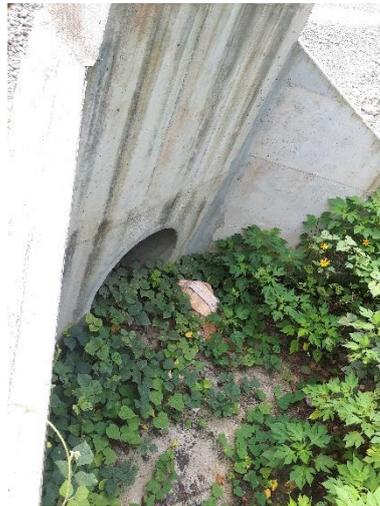
Figura 47. Alcantarilla 44. km 8+288

La figura 47 al igual que las obras anteriores, por falta de mantenimiento está empezando a ser obstruida por el bejuco Uña de águila (*Uncaria racemosa*), el trompillo (*Guarea guidonia*) y residuos de material triturado de río que esta sobre la vía.

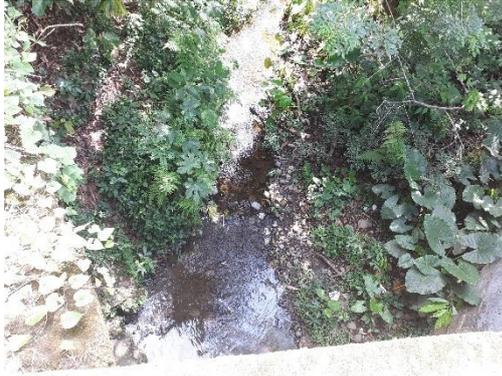
Figura 48. Box Coulvert km 8+604

Este Box tiene como principal propósito darles tránsito a las aguas de la quebrada San Juan, hay muy poca cantidad de vegetación cerca de ella, y son en general especies arbóreas y chime, no está deteriorado su parte estructural, ni esta obstruida por maleza, en épocas de invierno evita las inundaciones de los potreros que hay en este lugar conocido como la sonadora.

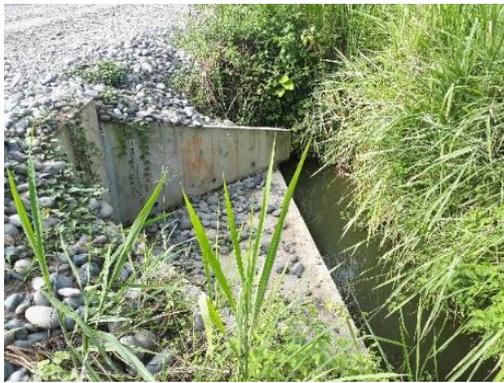
Figura 51. Alcantarilla 48. Km 9+420

La figura 51, obra tipo alcantarilla tiene un canal muy cerca, en épocas de lluvia el canal rebosa y la obra permite evacuar las aguas de exceso. En épocas de sequía mientras el canal tenga niveles como el que se muestra en la imagen la obra no está siendo utilizada.

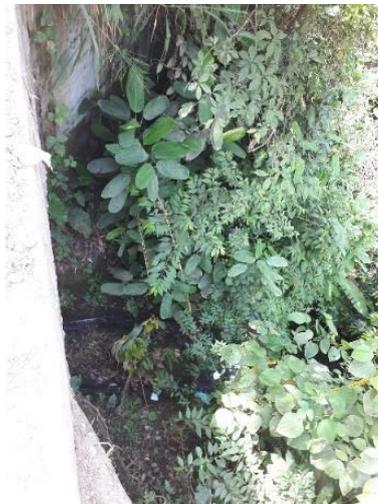
Figura 52. Box Culvert Km 9+737

Las paredes de este Box no están deterioradas, su funcionalidad se evidencia por cuanto no presenta obstrucciones al interior, la fuente que transita al interior lo hace sin ningún impedimento, tiene fuera de la estructura especies arbóreas, pero estas no presentan ninguna dificultad para el transito libre de la fuente.
