EVALUACIÓN DE LA EFICIENCIA DE EMPACADO DE PANELA MEDIANTE
SISTEMAS MECÁNICOS FLOW PACK EN EL MUNICIPIO DE ISNOS HUILA

JUAN GILBERTO ROJAS HERNÁNDEZ

UNIVERSIDAD SURCOLOMBIANA
FACULTAD DE INGENIERÍA
PROGRAMA DE INGENIERÍA AGRÍCOLA
PITALITO HUILA

2018

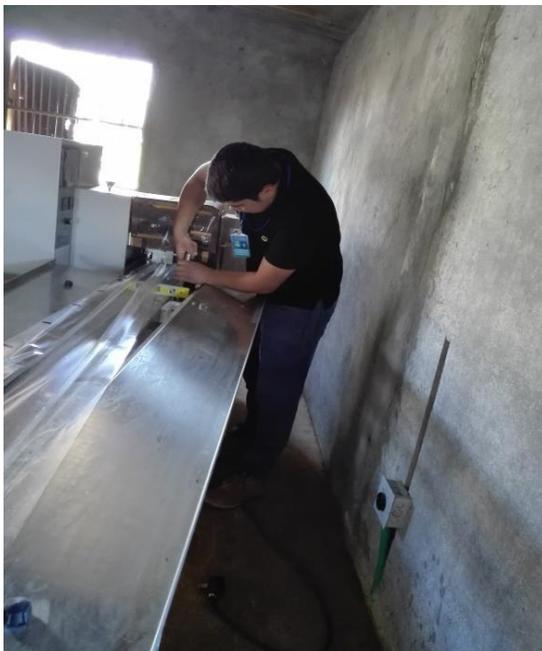
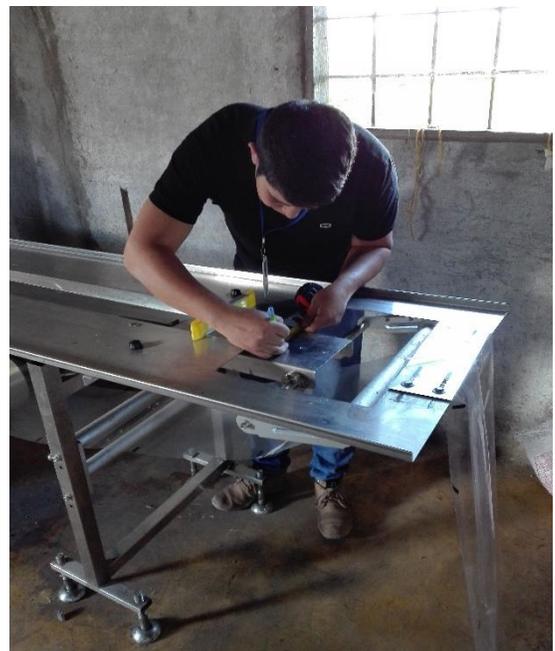
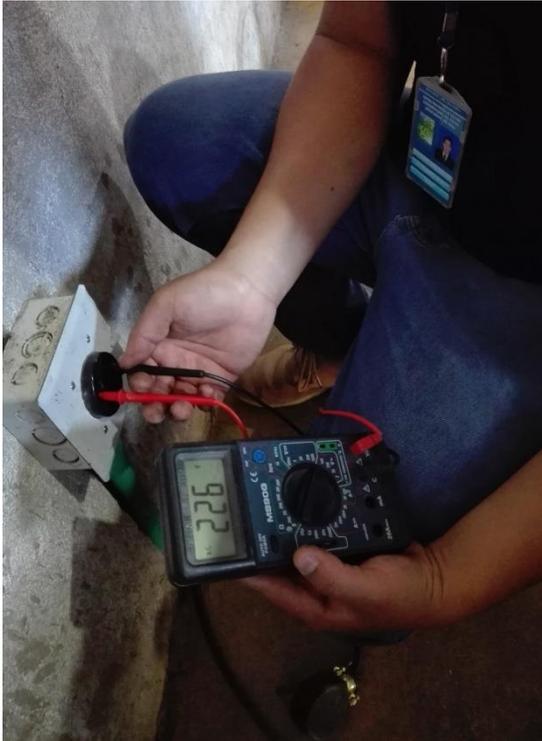
Anexo A6. Evidencia fotografica de los Ajuste de calibración y nivelación de las maquinas Flow Pack

De acuerdo a la Figura 21. Una (1) de cinco (5) máquinas cuenta con calibración y nivelación adecuada para operar. Tres (3) de cinco (5) máquinas presentaron desnivelación y requieren de calibración para operar. Una (1) máquina se encuentra desarmada y necesita soporte técnico para su instalación general.

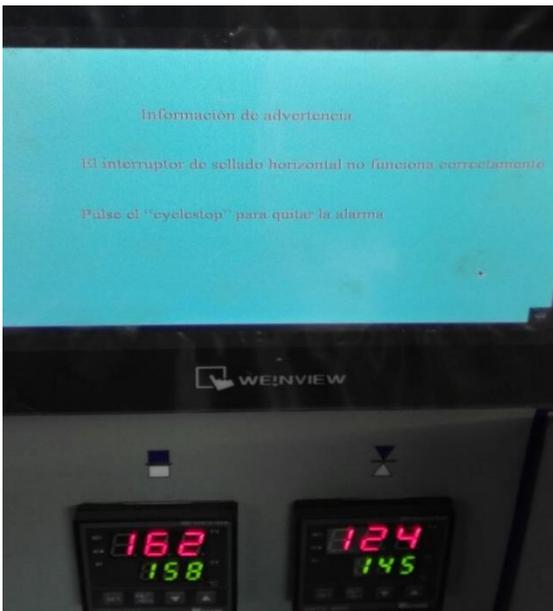
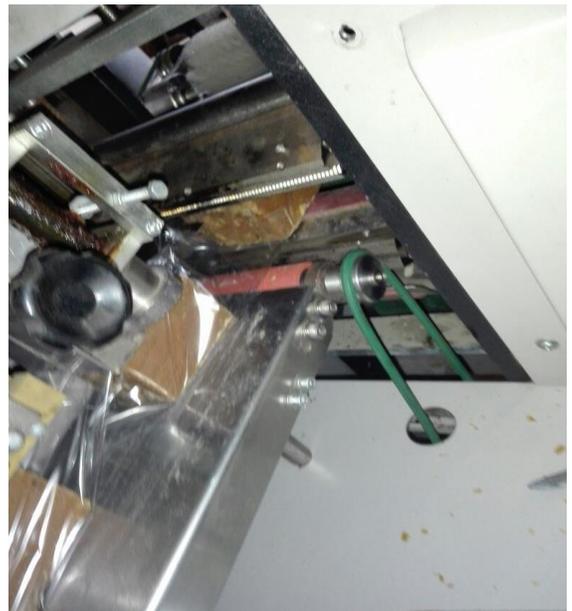
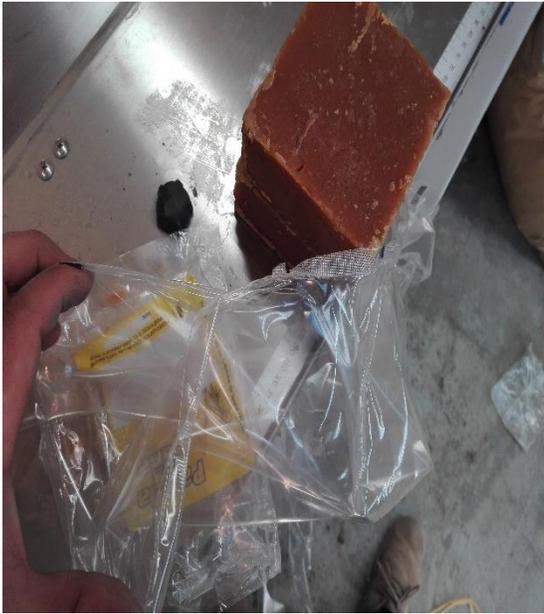
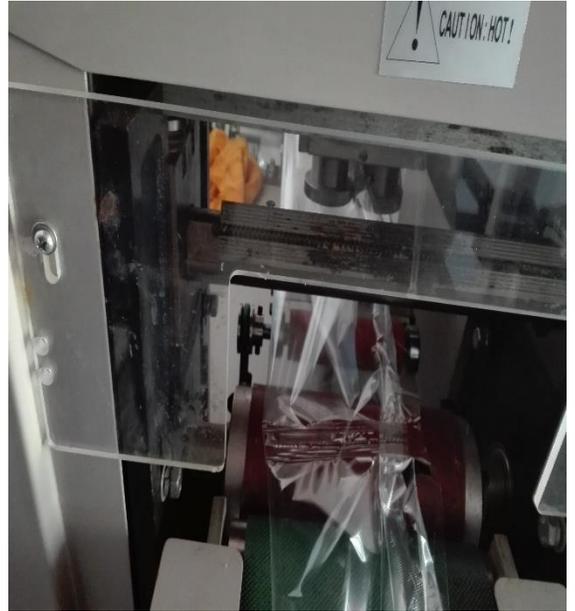
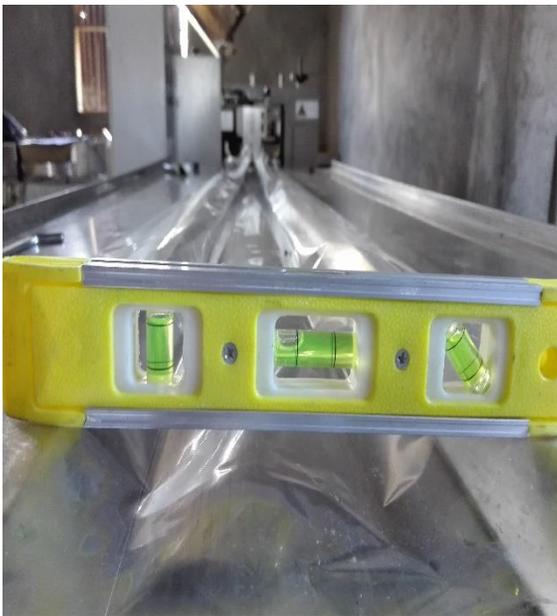
Anexo A7. Evidencias fotograficas falla de la maquina

- A partir del diagnóstico realizado a las máquinas, se pudo identificar que el 20% de ellas funcionaban de forma aceptable, presentando fallas solamente en la entrada del papel hacia las mordazas de sellado vertical. De igual manera se identificó que el 80 % de las maquinas no funcionó presentando fallas de calibración y nivelación.

- Se recomienda que las maquinas no se trabajen a una velocidad de operación que exceda los 40 Em/min. debido a que la maquina presentará fallas que al ser persistentes provocan desalineación de las mordazas de sellado y daños en las cuchillas de corte por traslape o truncamiento.
