**TÍTULO COMPLETO DEL TRABAJO:** Caracterización de casos representativos de fallas estructurales en obras de ingeniería.

CARACTERIZACIÓN DE CASOS REPRESENTATIVOS DE FALLAS  
ESTRUCTURALES EN OBRAS DE INGENIERÍA

El presente trabajo investiga las causas de falla de cuatro obras de infraestructura, tres de ellas nacionales y una internacional, como lo son el edificio Space en Medellín, la torre la Escollera en Cartagena, el puente Chirajara en la vía Bogotá - Villavivencio y por último el puente Morandi en Génova, Italia. Si bien existe diversa información acerca de estos sucesos, generalmente se presenta de manera diversa y confusa, por lo que se pretende plasmar dichas causas de manera sencilla y comprensible. Con esta finalidad, en primer lugar, se estudió a fondo las características de cada caso, partiendo desde su sistema estructural, el diseño de sus elementos, la calidad de sus materiales y cumplimiento de la normativa de diseño aplicable. Adicionalmente se analizaron los factores externos según su ubicación, la integridad del proceso constructivo, las modificaciones e intervenciones realizadas y las inconsistencias presentadas. Una vez conocidas las características de las e

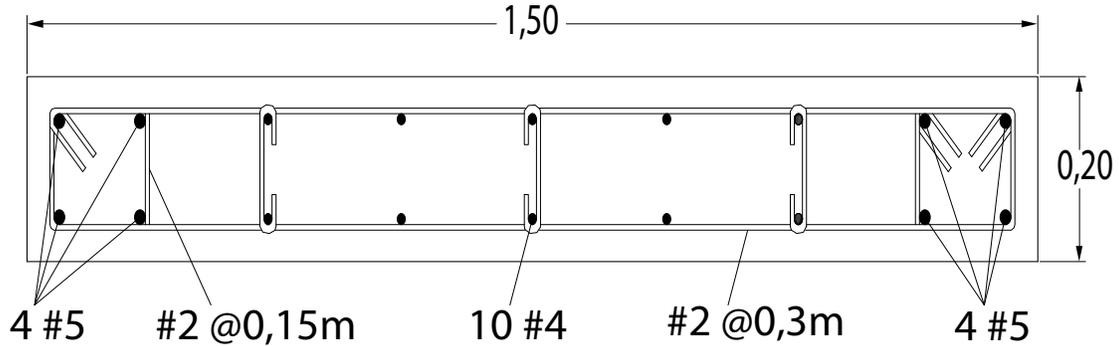
Figura 2.2: Sección columna típica etapa 6. Elaboración propia.

En la figura 2.2, se observa la sección de las columnas implementadas en la etapa 6, las cuales contaban con un refuerzo longitudinal de 8 barras N°5 ( $A = 1,98cm^2$ ) y 10 barras N°4 ( $A = 1,27cm^2$ ). Para determinar la resistencia de diseño se debe multiplicar la resistencia nominal ( $P_n$ ) por un coeficiente de reducción de resistencia ( $\phi$ ). Este coeficiente varía según el tipo de refuerzo que presente, por lo tanto, para elementos con estribos cerrados se establece un phi ( $\phi$ ) de 0,7.

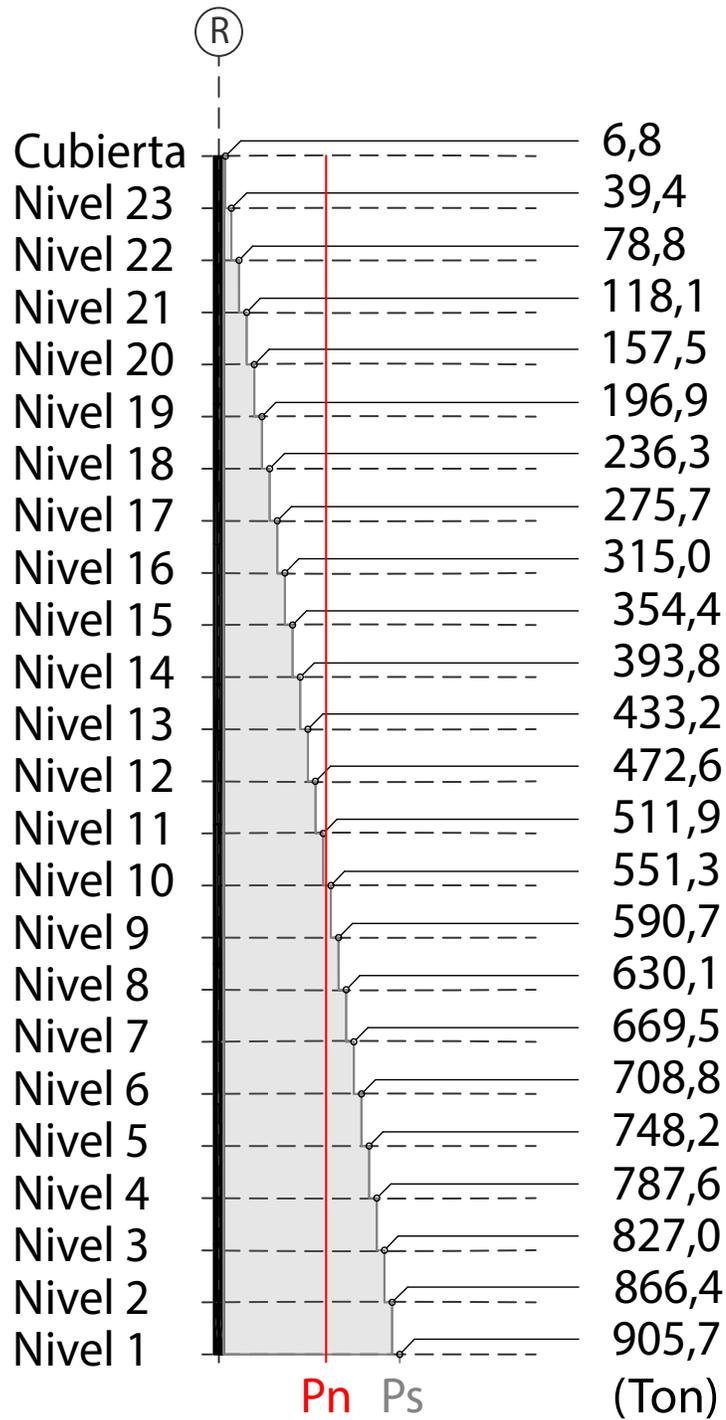
Figura 2.4: Diagrama de carga axial de columna en el eje R3 y S3 en Toneladas. Elaboración propia.

Como se puede observar, la carga que llegaba a la columna del piso 5 era de 748,2 Toneladas, cifra que superaba la capacidad de diseño de la columna, que explicaría la falla ocurrida en febrero de 2013, la cual generó una nueva distribución de esfuerzos en los elementos adyacentes y por consiguiente, la carga soportada por la columna del eje S3 y los muros divisorios, fomentando la falla por compresión y cortante ocurrida en el piso 4 unos meses después y finalmente su colapso.

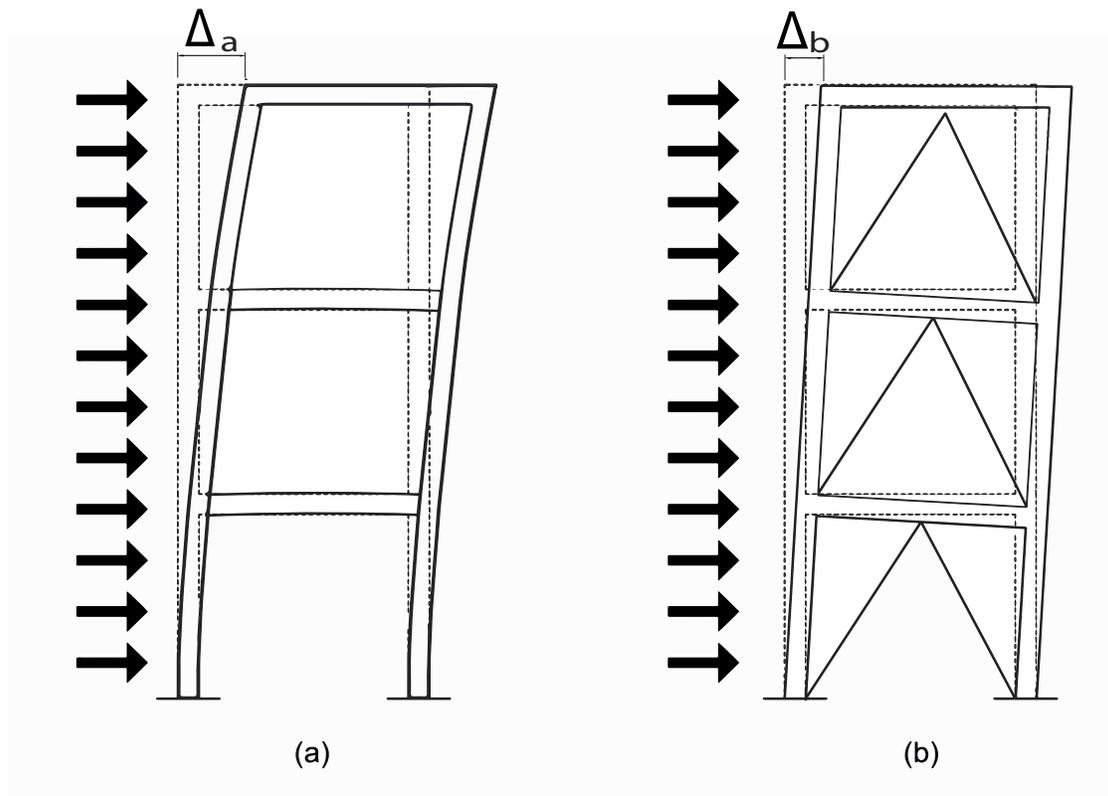
Figura 3.2: Pórticos sometidos a cargas laterales. (a) Sin arriostramiento. (b) Arriostrado con diagonales. Elaboración propia.

En la ejecución del proyecto se presentó un error constructivo al no tener en cuenta la instalación de las diagonales o riostras propuestas en el diseño. En este se planteaban arriostramientos excéntricos que en funcionamiento, dejan en las vigas zonas de deformación plástica que son de gran eficiencia para disipar energía ante deformaciones elevadas sin afectar la estabilidad de la estructura, a partir de esto, a medida que La Escollera tomaba altura, presentaba menos rigidez, mayores fuerzas laterales se generaban y menos restricciones existían, siendo más probable que se ocasionara un pandeo flexional.

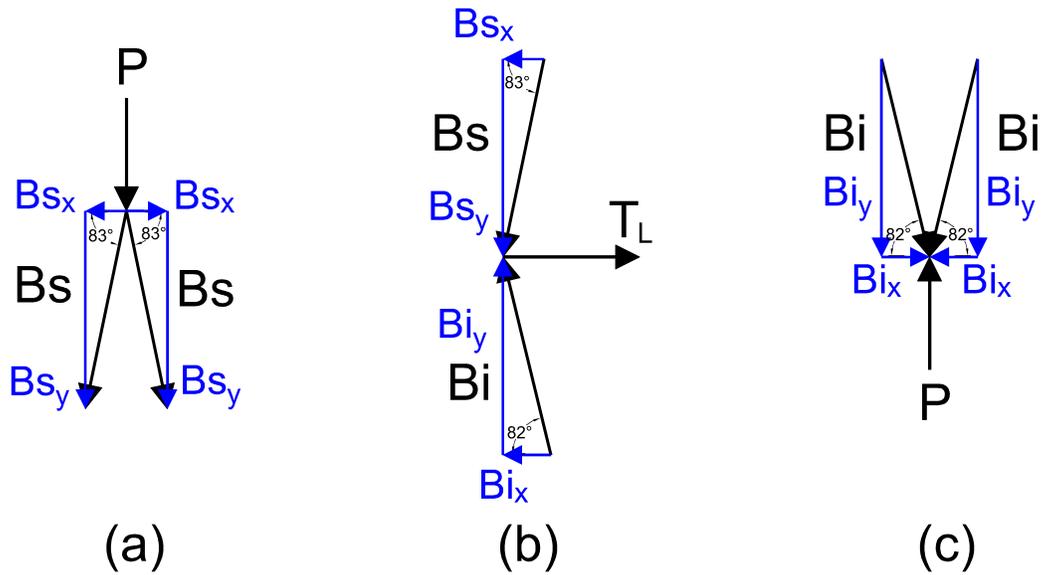
Figura 4.4: Digramas de cuerpo libre de la pila B. (a) Junta pilón superior y brazos superiores. (b) Junta brazos y losa cabezal. (c) Junta brazos inferiores y dado. Elaboración propia.

Según el análisis realizado en la pila B por M & M, se determinó que la fuerza axial del pilón era de 34296 kN, de los cuales 12010 kN correspondían a la carga muerta del pilón y 22286 kN provenían de los tirantes [Murphy et al., 2018]. Teniendo este precedente, se determinan las fuerzas actuantes en los elementos de la pila.

Después de determinar la capacidad de la losa cabezal, se identifica la insuficiencia de este elemento para soportar las fuerzas de tensión de  $4515\text{ kN}$  generadas por los brazos de la pila, ya que los  $2812\text{ kN}$  de resistencia nominal de los torones de la losa cabezal solo representaban el  $62\%$  de la fuerza que debía resistir. En consecuencia de ello se justifica la falla estructural presentada mediante la separación del brazo inferior de la losa cabezal y el tabique.

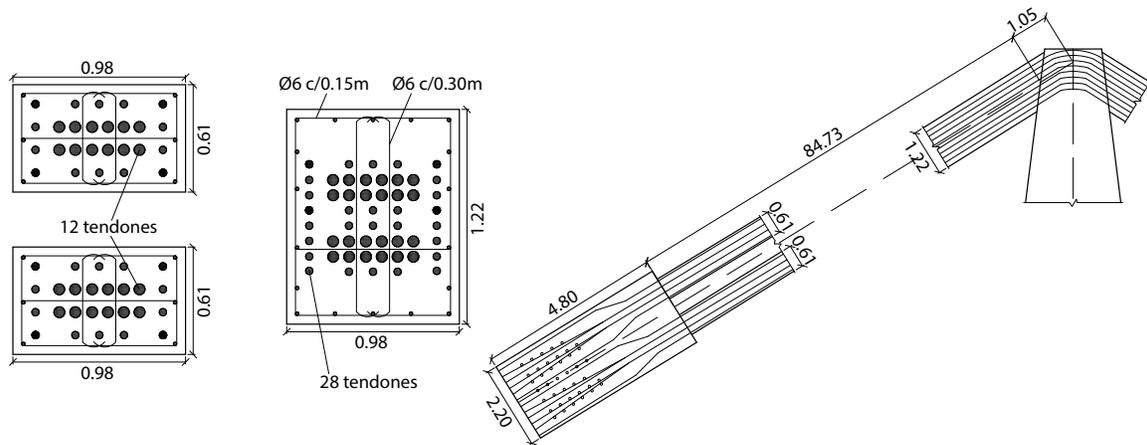
Figura 5.3: Sección transversal y longitudinal de los tirantes. Elaboración propia.

así como las vivas de tráfico del vano suspendido. Adicionalmente, estos tendones se encontraban recubiertos con una vaina de concreto que aseguraba la unión de los hilos, evitaba la torsión en el elemento y contribuía a la protección del acero de agentes externos causantes de la corrosión. La figura 5.3 muestra la distribución del refuerzo en los tirantes.

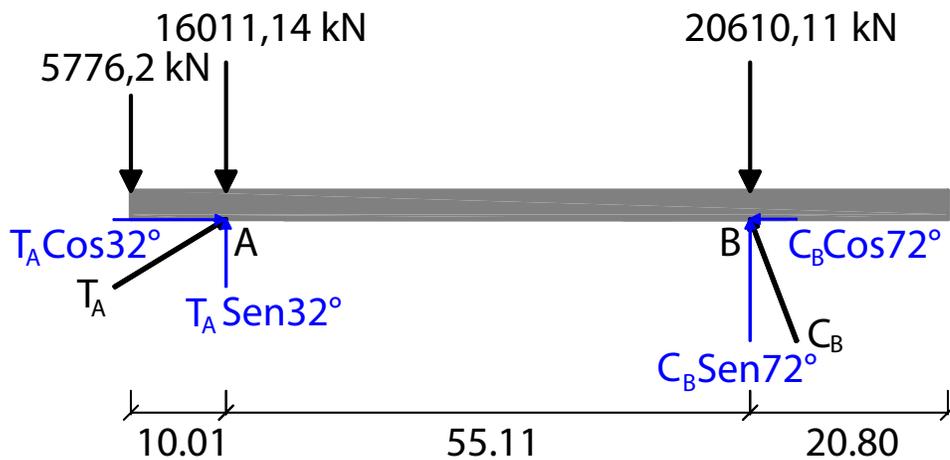
Figura 5.6: Diagrama de fuerzas en la pila 9. Elaboración Propia.

Puesto que la pila es un elemento simétrico se realiza la evaluación de la estática tomando la mitad de las fuerzas y apoyos para determinar la carga de tensión que debían soportar los tirantes según el diagrama presentado en la figura 5.6
