Titulado: EVALUACIÓN DEL ESTADO SUPERFICIAL Y POSTERIOR PROPUESTA DE REHABILITACIÓN DE UN TRAMO DE 2 KILOMETROS EN LA VÍA FORTALECILLAS-VILLAVIEJA EN EL HUILA.

# **Evaluación del estado superficial y posterior propuesta de rehabilitación de un tramo de 2 kilómetros de la vía Fortalecillas-Villavieja en el Huila**

**Palabras clave:** (deterioros en pavimento, intervención, PCI, AASHTO, reconstrucción, sobrecarpeta).

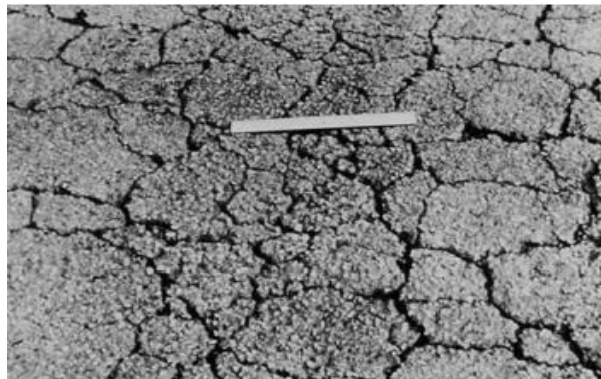
**Figura 6-1** Agrietamiento de Cocodrilo, severidad alta.

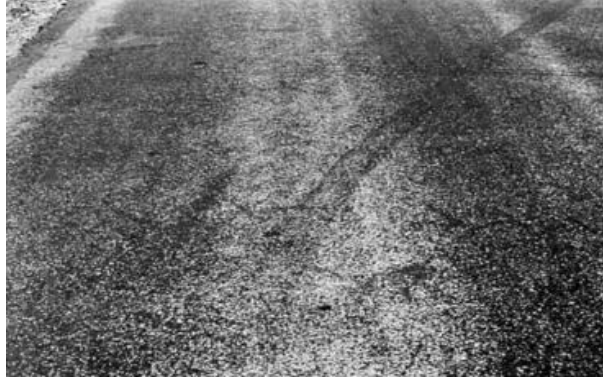
**Figura 6-2** Sangrado o Exudación, severidad baja.

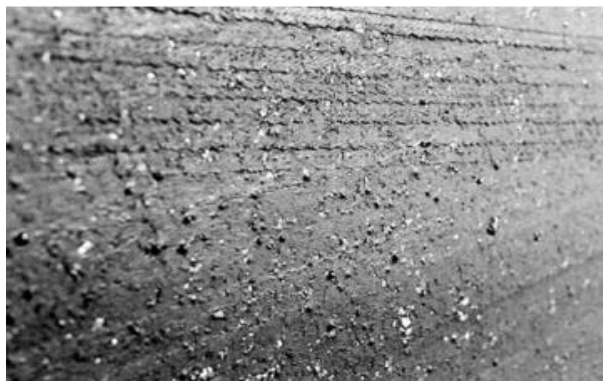
**Figura 6-3** Sangrado o Exudación, severidad alta.

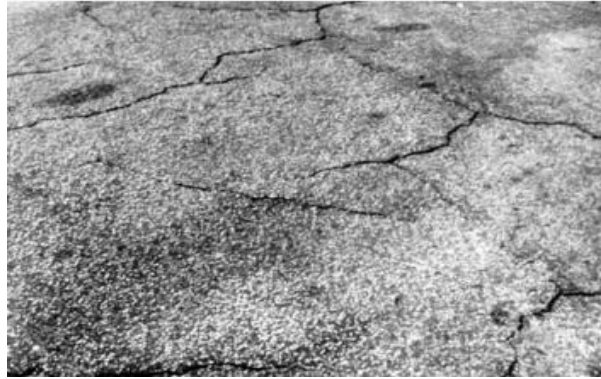
**Figura 6-4** Agrietamiento de bloques, severidad alta.

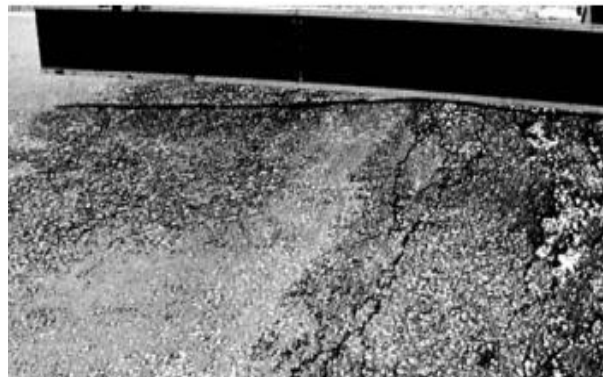
**Figura 6-5** Abultamientos y hundimientos, severidad alta.

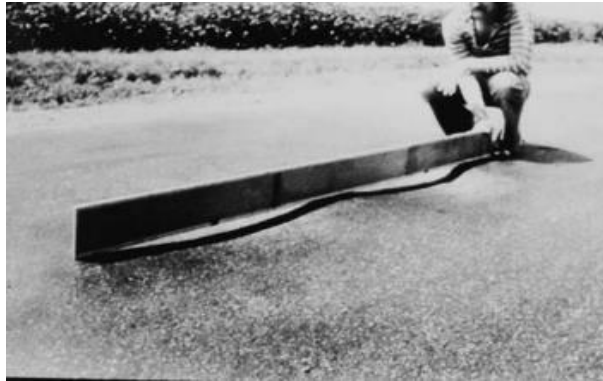
**Figura 6-6** Corrugación, severidad alta.

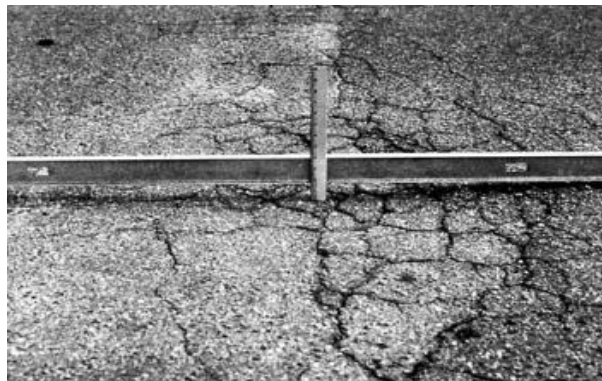
**Figura 6-7** Depresión, severidad alta.

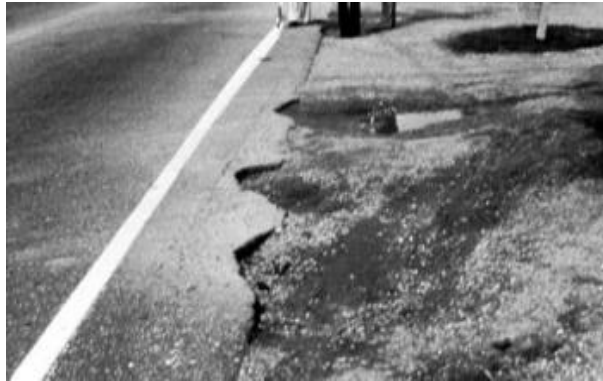
**Figura 6-8** Grieta de borde, severidad alta.

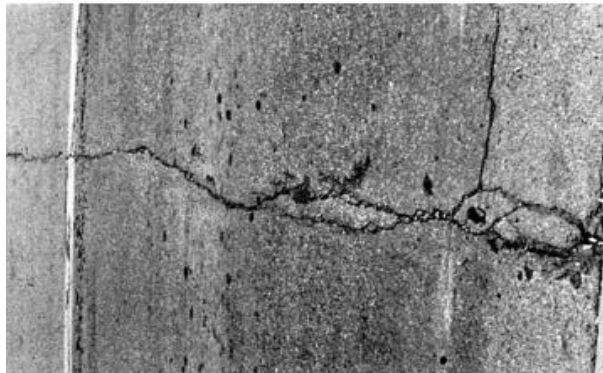
**Figura 6-9** Grieta de reflexión de juntas, severidad media.

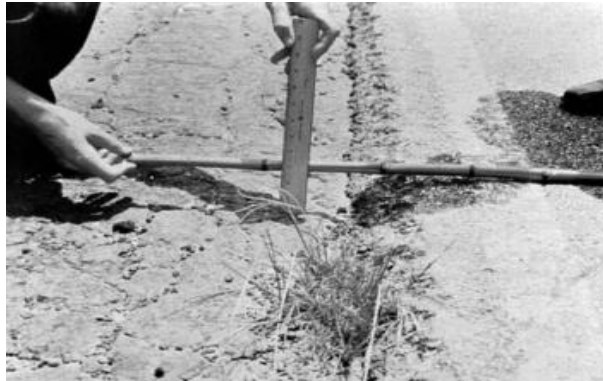
**Figura 6-10** Desnivel carril/berma, severidad media.

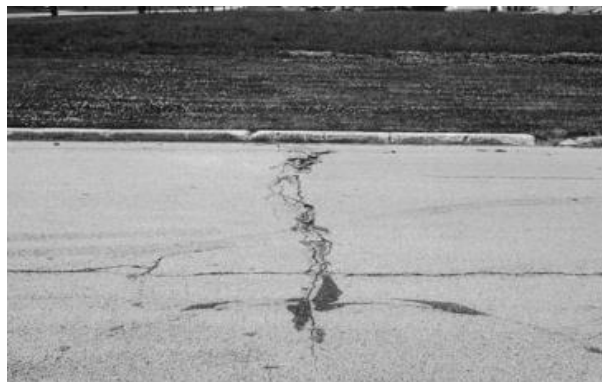
**Figura 6-11** Grieta longitudinal y/o transversal, severidad alta.

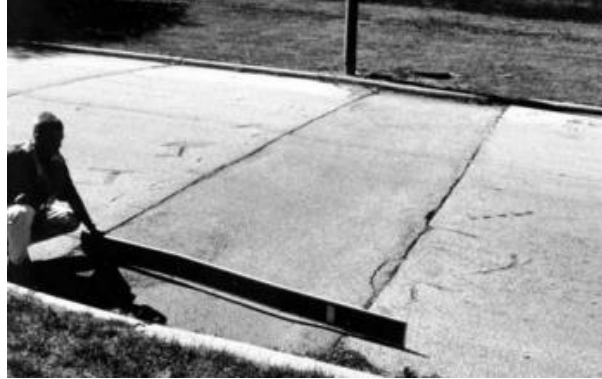
**Figura 6-12** Parche y/o acometida de servicios, severidad media.

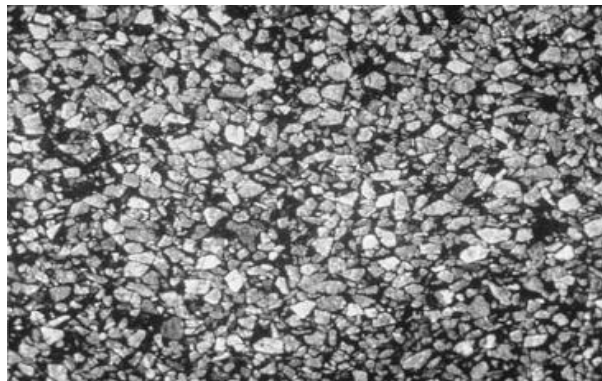
**Figura 6-13** Pulimento de agregados.

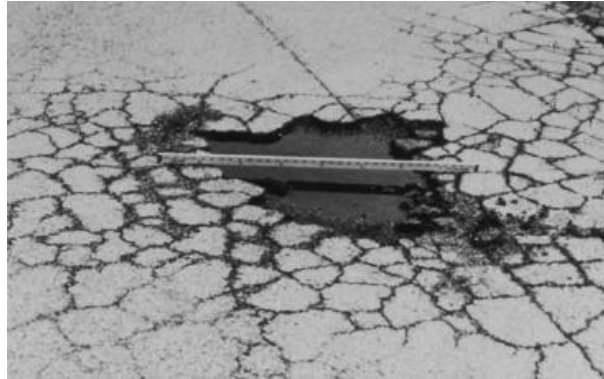
**Figura 6-14** Huevo, severidad alta.

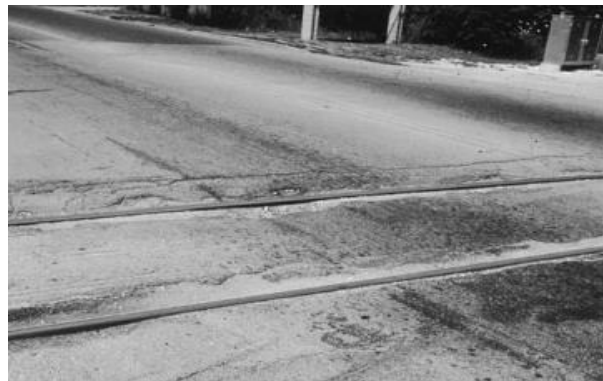
**Figura 6-15** Cruce de vía férrea, severidad media.

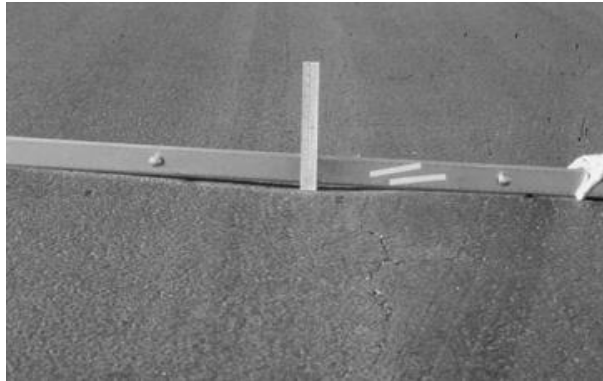
**Figura 6-16** Ahuellamiento, severidad baja.

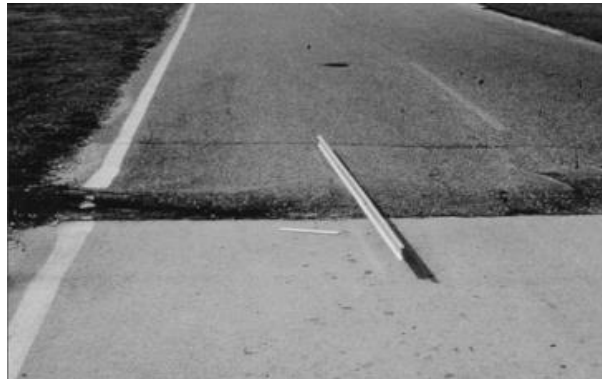
**Figura 6-17** Desplazamiento por empuje, severidad alta.

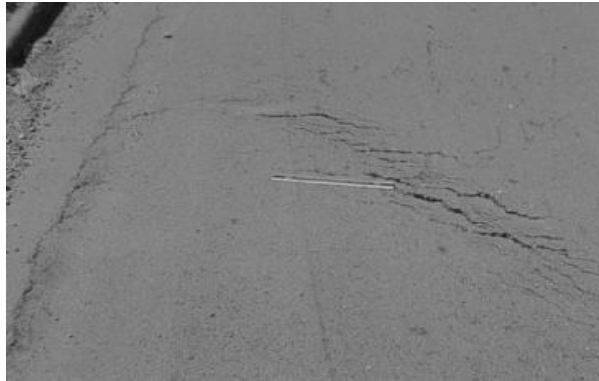
**Figura 6-18** Grietas parabólicas / media luna, severidad media.

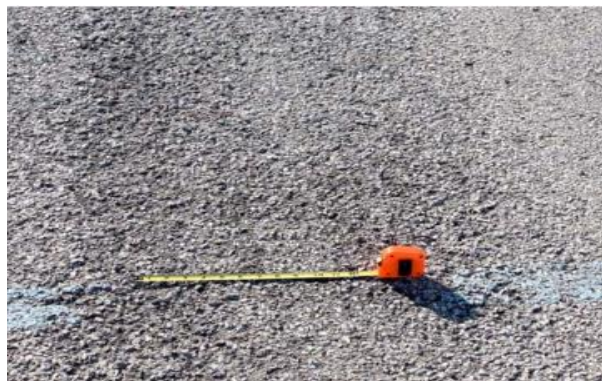
**Figura 6-19** Desprendimiento de agregados, severidad media.

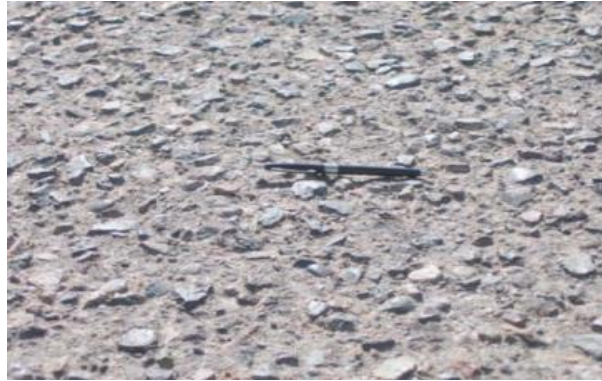
**Figura 6-20** Meteorización, severidad alta.
