Autor del trabajo de grado titulado Análisis cualitativo de vulnerabilidad estructural y de gestión del riesgo a algunas viviendas en el municipio de Palermo.

El informe describe la metodología utilizada en una práctica laboral en la Secretaría de Planeación e Infraestructura del municipio de Palermo, Huila, para evaluar el índice de vulnerabilidad de viviendas con daños estructurales. Estas viviendas, construidas informalmente con materiales de baja calidad, presentan problemas debido a su diseño deficiente y fenómenos recurrentes de remoción de masa, agravados por las condiciones geológicas y sísmicas de la región.

Se realizaron visitas técnicas a 36 viviendas, evaluando aspectos como la tipología estructural, daños en la infraestructura y características del terreno, de acuerdo con documentación técnica y normas colombianas. Con esta información, se determinará el índice de vulnerabilidad y se elaborará un informe técnico. Se seleccionaron 7 viviendas para un análisis más detallado; a 3 se les realizó un análisis de estabilidad de taludes y se diseñaron estructuras de contención para mitigar riesgos graves, considerando que estas viviendas habían presentado acciones legales co

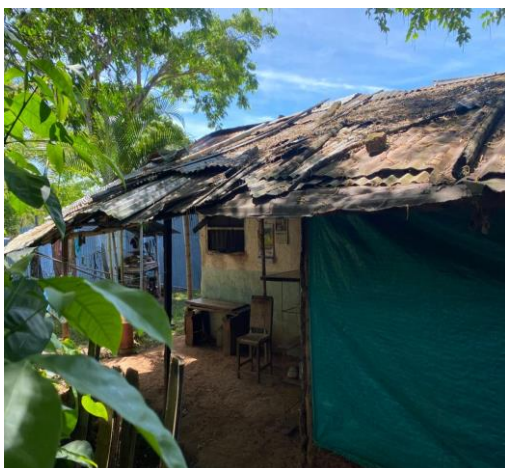
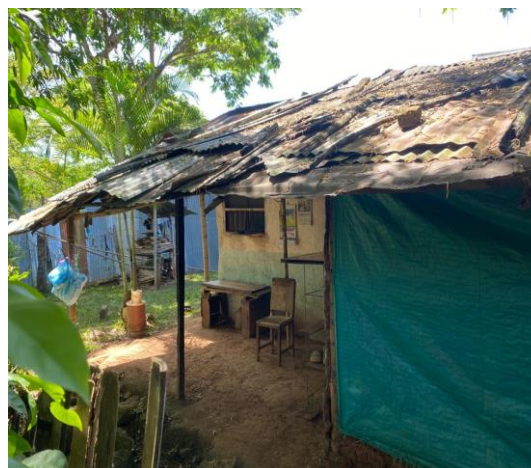
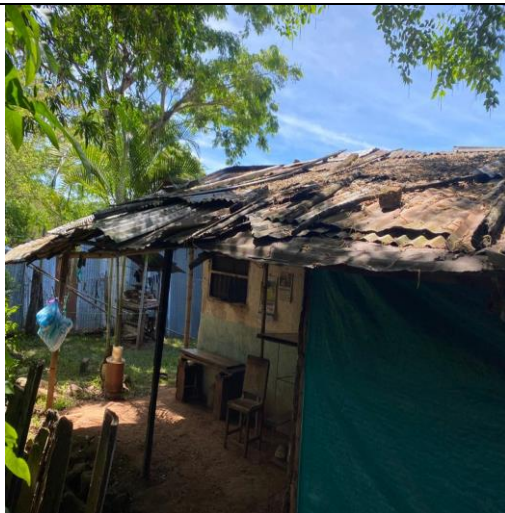
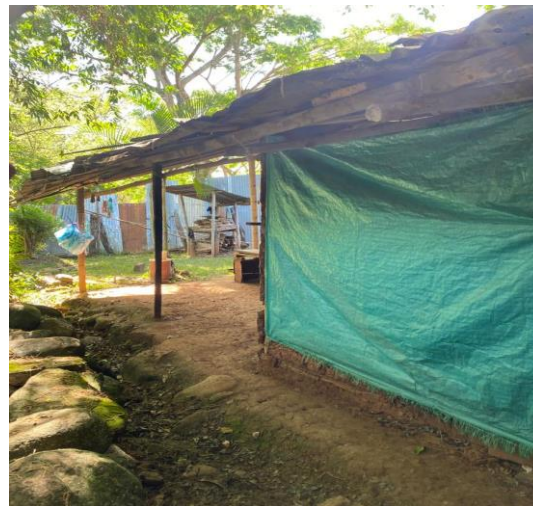
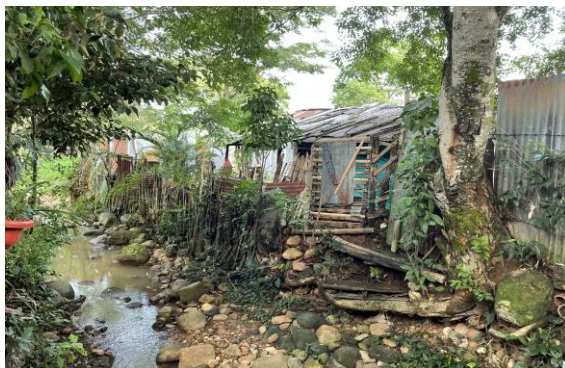
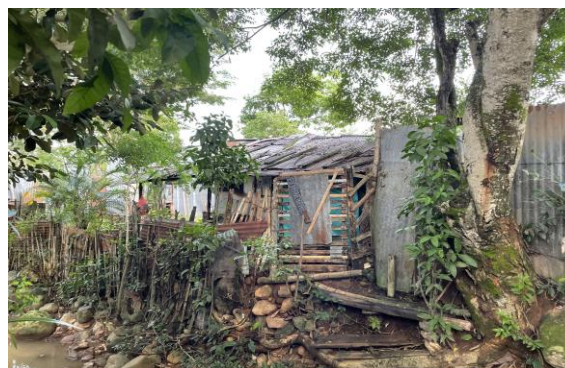
Como oficina del sistema de gestión del riesgo y de desastres del municipio de Palermo, presta la asistencia técnica con el fin de dar ciertas recomendaciones que garanticen la integridad de las personas que viven en la vivienda, la cual se le informa estar atentos a cualquier Temporada Invernal ya que las condiciones de la vivienda presenta agrietamientos y asentamiento, la vivienda se encuentra construida en una zona de invasión – zona de protección de la quebrada la pedregosa, las cuales presenta deterioro en la estructura, cubierta y pisos.

*Vivienda del señor Hugo Camacho Acosta – Barrio Santa Rosalía – ronda de protección de la quebrada Pedregosa – municipio de Palermo*

- Registrar al señor HUGO CAMACHO ACOSTA en la base de datos a través de la cual se ejecuta el procedimiento de identificación de posibles beneficiarios del programa del proyecto, sin que implique modificar el orden de las personas priorizadas que están en la lista de espera, LO CUAL ESTARÁ SUPEDITADO AL CUMPLIMIENTO DE LOS REQUISITOS QUE SE ESTABLEZCAN EN LA CONVOCATORIA.
