**TÍTULO COMPLETO DEL TRABAJO:** Estudio cualitativo de vulnerabilidad sísmica de estructuras residenciales de 1 piso en mampostería confinada en las manzanas e, f, g, h y l del del Barrio El Oasis del municipio de Rivera-Huila

Estudio cualitativo de vulnerabilidad  
sísmica de estructuras residenciales de 1  
piso en mampostería confinada en las  
manzanas E, F, G, H y L del barrio El  
Oasis del municipio de Rivera-Huila.

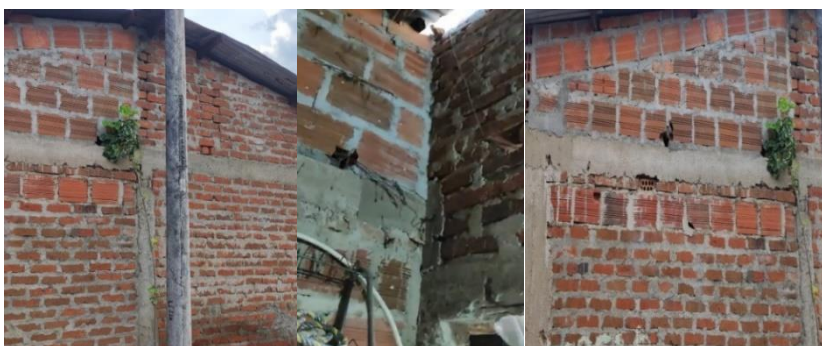
Figura 8. Evidencia de la irregularidad en altura de la casa No. 13.

Durante la visita e inspección de la vivienda se identifica que esta tiene un grado de vulnerabilidad ALTO en el presente ítem, dado que, presenta en la mayoría de los muros discontinuidad en altura, especialmente desde la viga aérea hasta la cubierta, careciendo de vigas de corona y columnas de confinamiento. Lo anterior, se puede evidenciar en las siguientes imágenes:

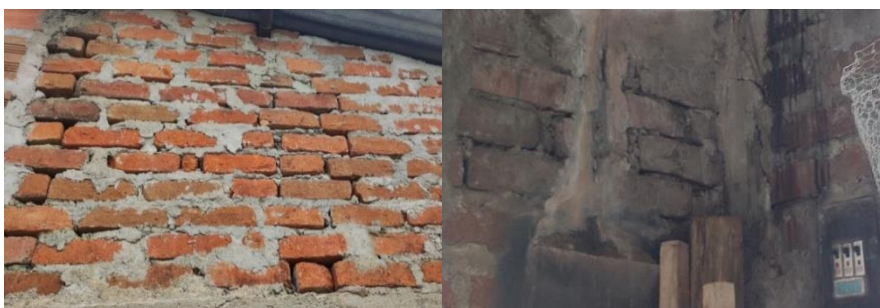
Figura 9. Evidencias de la calidad de juntas de pega en mortero de la casa No. 13.

Durante la visita e inspección de la vivienda se identifica que esta tiene un grado de vulnerabilidad MEDIO para este ítem, puesto que, posee un espesor de pega promedio mayor a 1.7 cm y no supera un grosor constructivo alto, sin embargo, algunas de las juntas tienen poca regularidad en la alineación de las piezas y presentan separación entre ellas careciendo de mortero de pega. Lo anterior, se puede evidenciar en las siguientes imágenes:

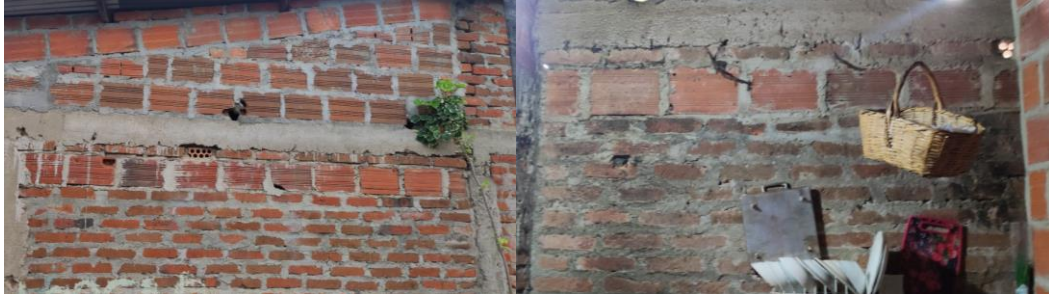
Figura 10. Evidencia del tipo y disposición de las unidades de mampostería de la casa No. 13.

Durante la visita e inspección de la vivienda se identifica que esta tiene un grado de vulnerabilidad MEDIO en el presente ítem, puesto que, la mayoría de las unidades de mampostería están trabadas y son de buena calidad, también están colocadas de manera uniforme y continúa hilada tras hilada. No obstante, algunas presentan

deterioro o agrietamiento y tienen dos tipos de unidades de mampostería en un mismo muro lo cual evidencia que es una construcción progresiva, lo anterior, se puede apreciar en las siguientes imágenes:

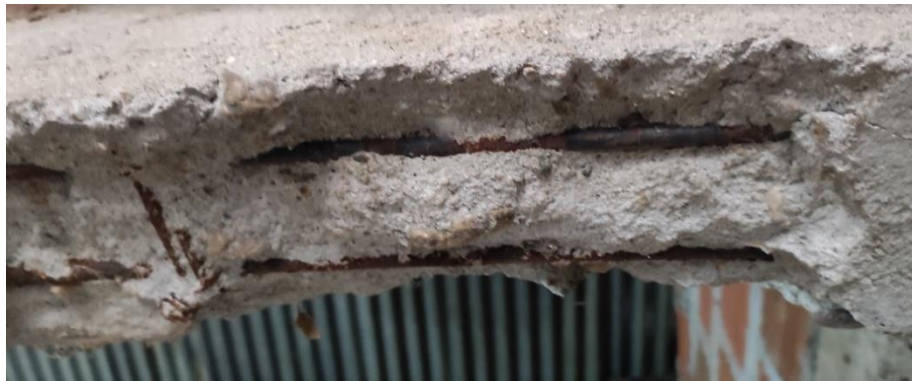
Figura 11. Evidencia de la calidad de los materiales de la casa No. 13.

Durante la visita e inspección de la vivienda se identifica que esta tiene un grado de vulnerabilidad ALTO para este ítem, puesto que, algunos elementos estructurales se encuentran hormigueados y con aceros expuestos, no obstante, el ladrillo es de buena calidad, pero algunos están en mal estado.

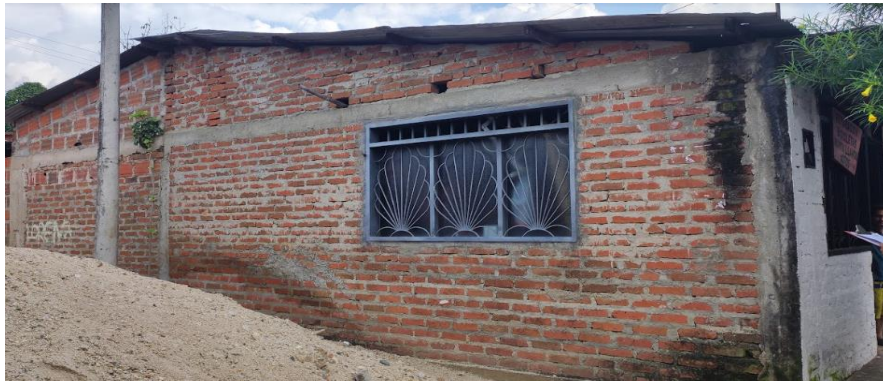
Figura 12. Evidencia de los muros confinados de la casa No. 13.

Durante la visita e inspección de la vivienda se identifica que esta tiene un grado de vulnerabilidad MEDIO para este ítem, puesto que, la mayoría de los muros de la vivienda se encuentran confinados, pero algunos superan el límite de espacio entre

elementos de confinamiento con una distancia máxima de 6,40 m, por otra parte, tampoco cuentan con elementos de confinamiento en las culatas.

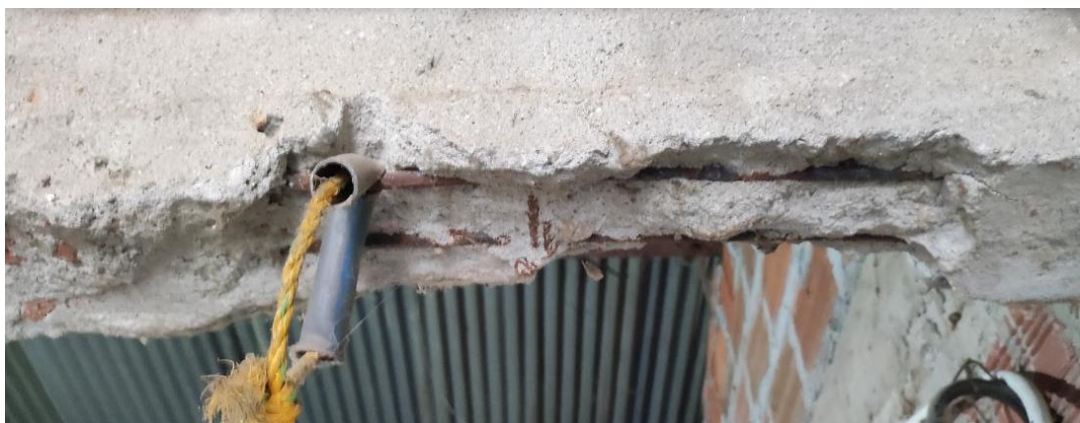
Figura 13. Evidencia de los detalles de columnas y vigas de confinamiento de la casa No. 13.

Durante la visita e inspección de la vivienda se identifica que esta tiene un grado de vulnerabilidad MEDIO para este ítem, puesto que, las columnas y vigas poseen tan solo 252 cm<sup>2</sup> de área y los elementos de confinamiento tienen 4 barras No. 3 longitudinales, además los estribos se encuentran espaciados aproximadamente a cada 20 cm.

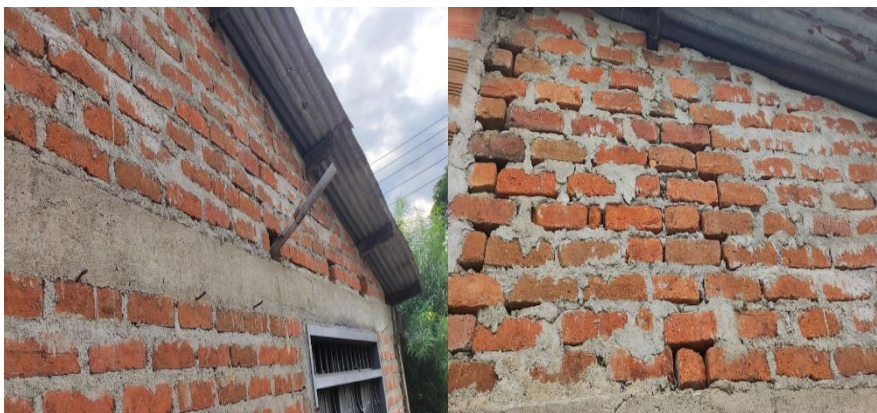
Figura 14. Evidencia de las vigas de amarre o corona de la casa No. 13.

Durante la visita e inspección de la vivienda se identifica que esta tiene un grado de vulnerabilidad MEDIO para este ítem, puesto que, la vivienda cuenta con vigas de amarre en la mayoría de sus muros, no obstante, no tiene ninguna viga de corona en toda la vivienda.

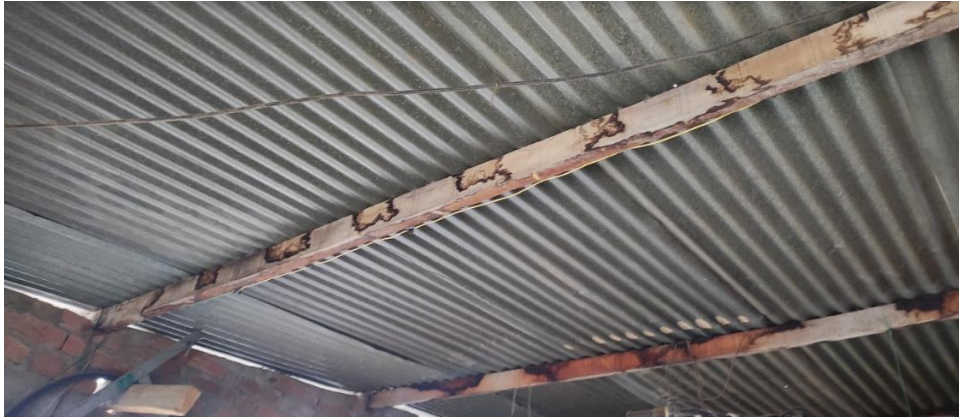
Figura 15. Evidencia de los amarres de cubierta de la casa No. 13.

Durante la visita e inspección de la vivienda se identifica que esta tiene un grado de vulnerabilidad MEDIO para este ítem, presto que, la cubierta es liviana, con tejas de zinc, las cuales se encuentran apuntilladas a las correas de madera y presentan

un arriostamiento parcial. Por otro lado, se puede evidenciar que las tejas tienen buena calidad, no obstante, las correas de madera tienen un estado regular debido al tiempo y la falta de mantenimiento.

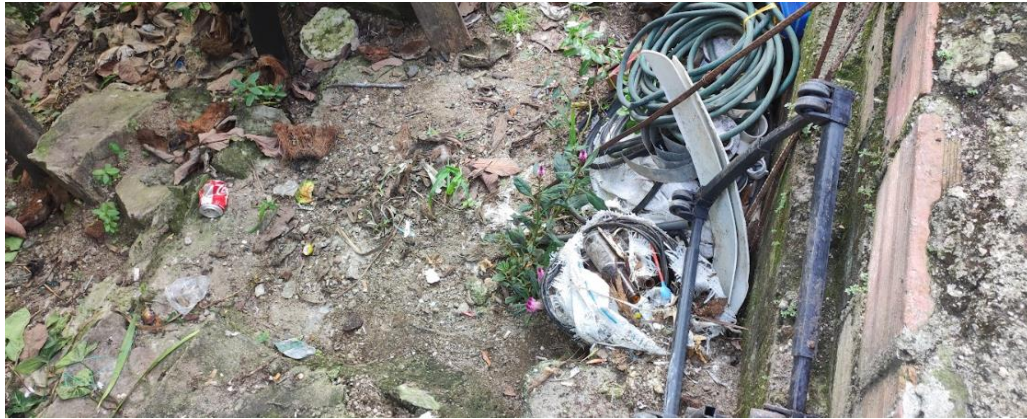
Figura 16. Evidencia del suelo de la casa No. 13.

Durante la visita e inspección de la vivienda se identifica que esta tiene un grado de vulnerabilidad MEDIO en el ítem de suelos, puesto que, el suelo de la zona de estudio tiene una parte de relleno y no se realizó una debida compactación, por tal motivo, algunas de las viviendas de la zona presentan agrietamientos y/o hundimientos. Por otra parte, es de notar que las viviendas fueron construidas progresivamente y por ende los métodos no fueron los óptimos.

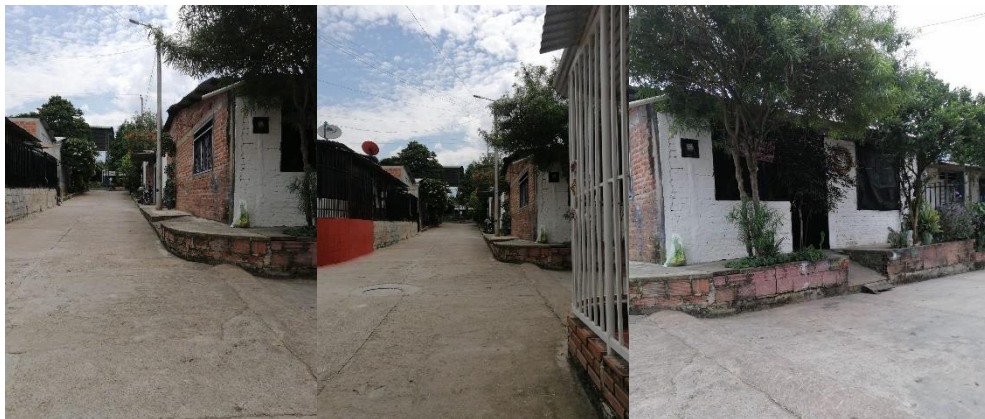
Figura 17. Evidencia del entorno de la casa No. 13.

Durante la visita e inspección de la vivienda se identifica que esta tiene un grado de vulnerabilidad BAJO en el ítem de entorno, presto que, La topografía de la zona de estudio donde se encuentra ubicada la casa tiene un ángulo inferior a 20 grados de inclinación con la horizontal.
