**ANÁLISIS DE FALLAS EN SARTAS DE BOMBEO MECÁNICO APLICADO AL  
CAMPO CEBÚ-PALOGRADE DE LA SUPERINTENDENCIA DE  
OPERACIONES HUILA-TOLIMA ECOPETROL S.A.**

**UNIVERSIDAD SURCOLOMBIANA  
FACULTAD DE INGENIERÍA  
PROGRAMA INGENIERÍA DE PETRÓLEOS  
NEIVA  
2009**

**Trabajo de tesis para optar el título de Ingeniero de Petróleos**

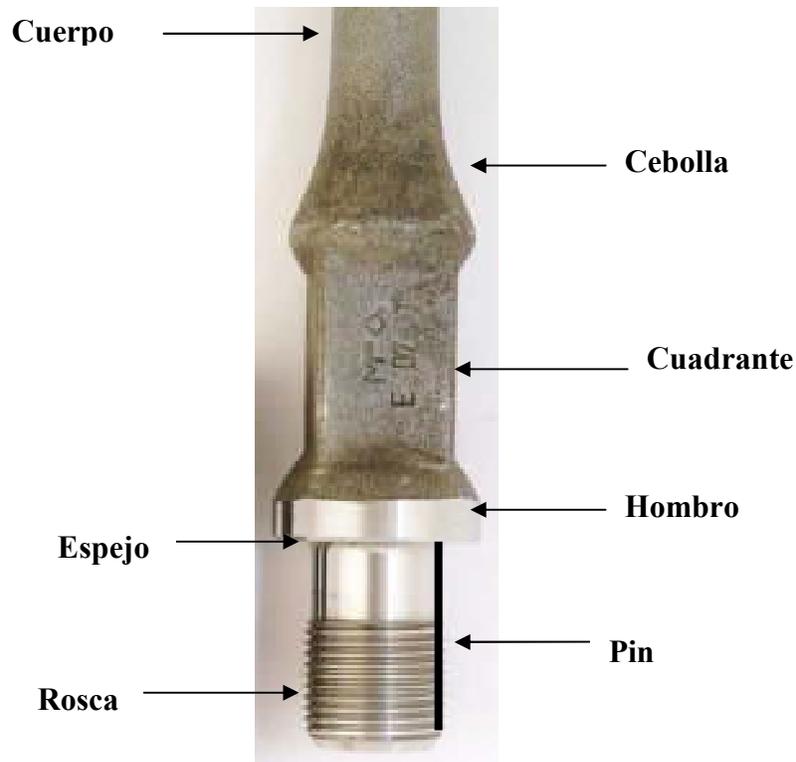
Figura 3. Partes de la varilla de los Sistemas de Bombeo Mecánico, Fuente presentación de análisis de fallas Tenaris

Como su nombre lo indica es la parte cuadrada de los terminales de la varilla, está localizada entre el hombro y la cebolla. En el podemos obtener toda la información de la varilla, desde el grado de esta, hasta la fecha de fabricación.

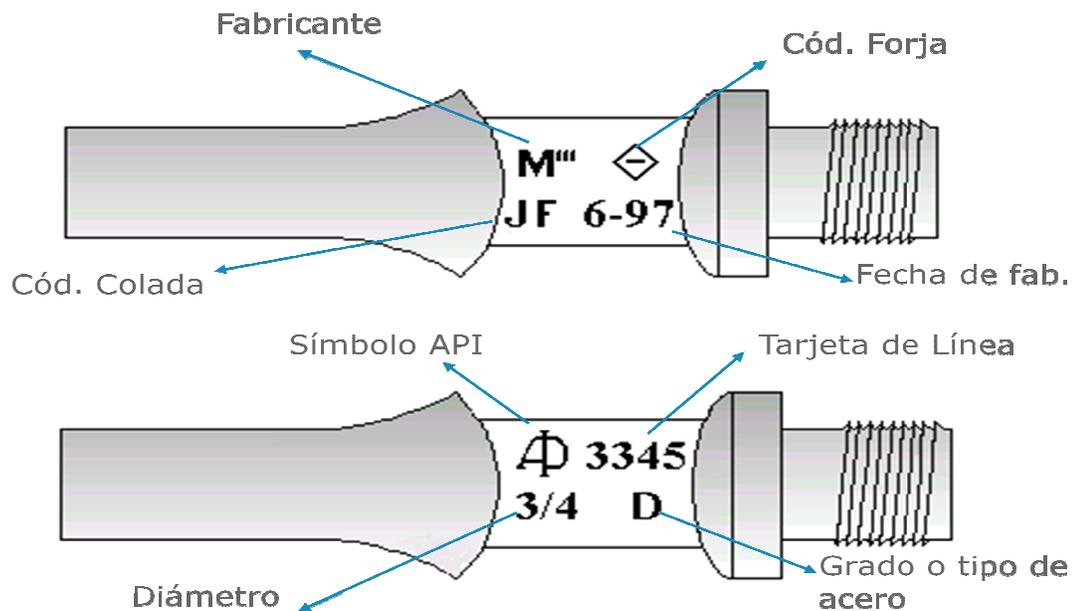
Figura 4. Información del cuadrante, Fuente Tenaris

De igual modo el cuadrante permite la colocación de la llave para aplicar el torque necesario durante el roscado de la conexión. Ver figura 4 El cuadrante proporciona la siguiente información:

- ✓ Fabricante.
- ✓ Código de Forja: Identifica la persona que forja la varilla.
- ✓ Código de Colada: Identifica la materia prima antes de comenzar el proceso de fabricación.
- ✓ Fecha de Fabricación.
- ✓ Logotipo API: Identifica las varillas de bombeo fabricadas bajo la norma API 11B.
- ✓ Tarjeta de Línea: Identifica la varilla en el proceso de fabricación (Temperatura, propiedades mecánicas, etc.)
- ✓ Diámetro: 1", 7/8", 3/4", 5/8", 1½", etc.
- ✓ Grado: Especifica el tipo de varilla, el acero y sus propiedades mecánicas (D, C, K, UHS-NR, PL, etc.) así como la plantilla necesaria para el torque.

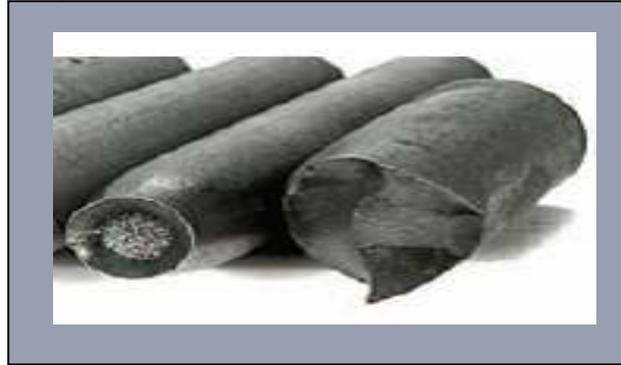
Figura 5. Fallas por Tensión

La carga se concentra en algún punto de la sarta de varillas, y crea una apariencia de estrechamiento alrededor de la circunferencia de la varilla, y la fractura ocurre donde se reduce la sección transversal.

Este mecanismo de fallas, sólo ocurre cuando se aplica demasiada carga en la sarta de varillas, como al intentar sacar de su asentamiento una bomba atascada. Debido a que la carga aplicada es distribuida casi igualmente sobre el área de la sección transversal de la sarta de las varillas de bombeo, cualquier daño que

reduzca el área de la sección transversal, aumenta la carga o el esfuerzo en ese punto, y es un elevador de esfuerzo. (Ver figura 5)

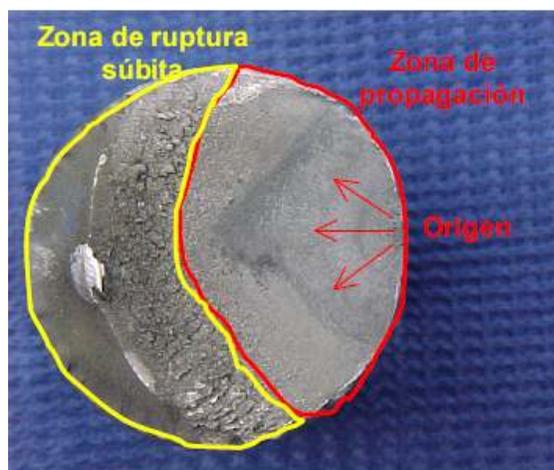
Figura 6. Identificación de planos de falla en ruptura por fatiga

Las superficies de la fractura de una típica falla por fatiga, tienen una parte por fatiga, una parte de desgarramiento por tensión y un desgarramiento final por esfuerzo cortante.

Las características de falla por fatiga se observan sobre la cara de la fractura. Una de ellas es que la cara presenta una superficie fina y rugosa.

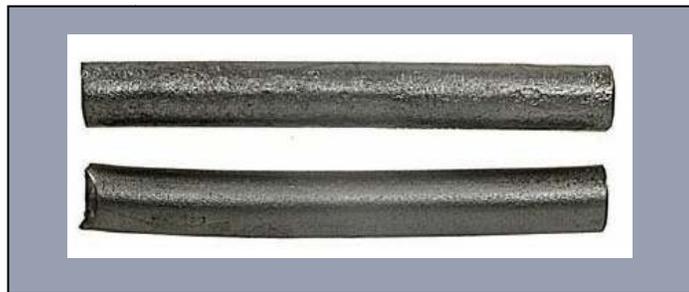
Figura 7. Fallas por flexión

Cuando el cuerpo de la varilla doblada es halado en forma recta durante la carga, se alcanza rápidamente la resistencia a la rotura del material. El ciclo de exceder continuamente la resistencia de rotura del material, es repetida durante el ciclo de bombeo y causa fisuras de fatiga por esfuerzo en el lado cóncavo de la flexión. Estas fisuras de fatiga por esfuerzo progresan a través de la barra durante la carga, hasta que no quede suficiente metal en la barra, para sostener la carga y ocurre la fractura. Las fallas de fatiga por flexión pueden ser identificadas por la superficie angular de la fractura, la cual estará a un ángulo distinto a  $90^\circ$ , al eje del cuerpo de la varilla. (Ver figura 7)

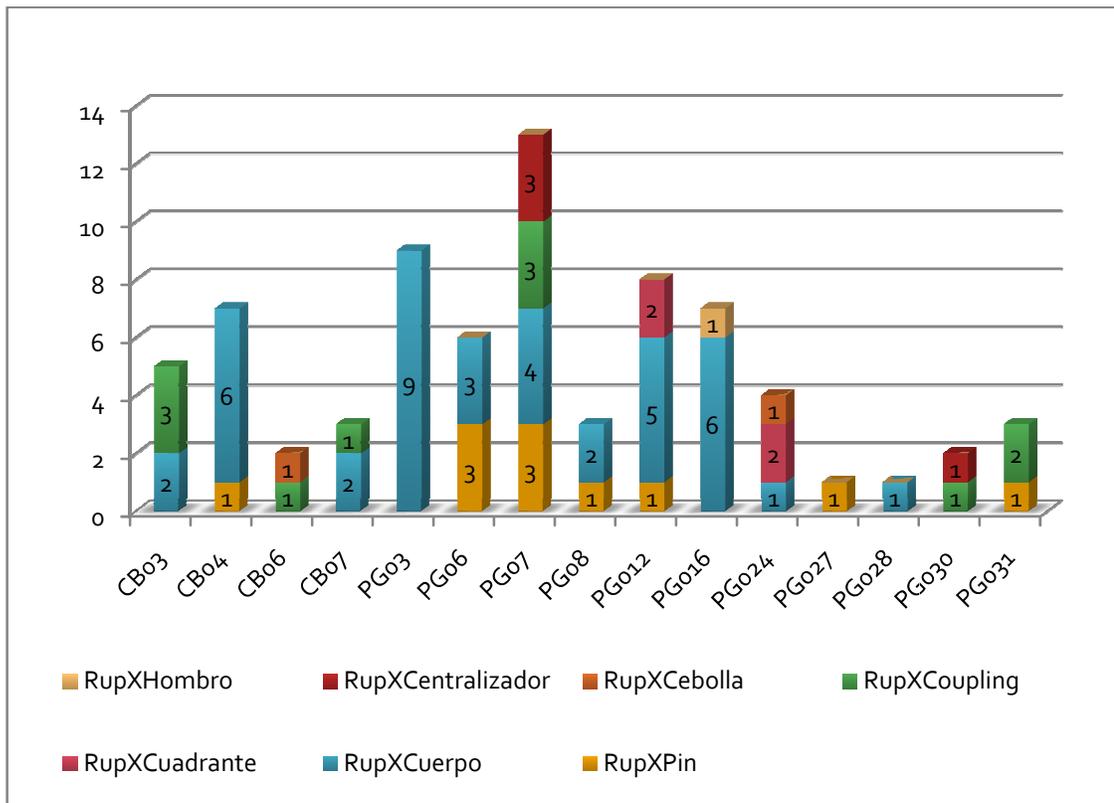
Según los informes de operaciones encontrados en la base de datos del año inmediatamente anterior (2008) el número de fallas por varillas del campo Cebú-Palgrande fue de treinta, (30) siendo los pozos CB-04, PG-07, PG-12 y PG-24 con los de mayor índice de fallas, considerándose a los pozos PG-12 y PG-24 como pozos críticos ya que tuvieron un promedio igual o superior a cuatro (4) rupturas y además presentaron altos volúmenes de producción de petróleo es decir una producción mayor a 200 BOPD.

Fig. 18 Rupturas de las varillas por componente en el campo CB-PG, Fuente Autor

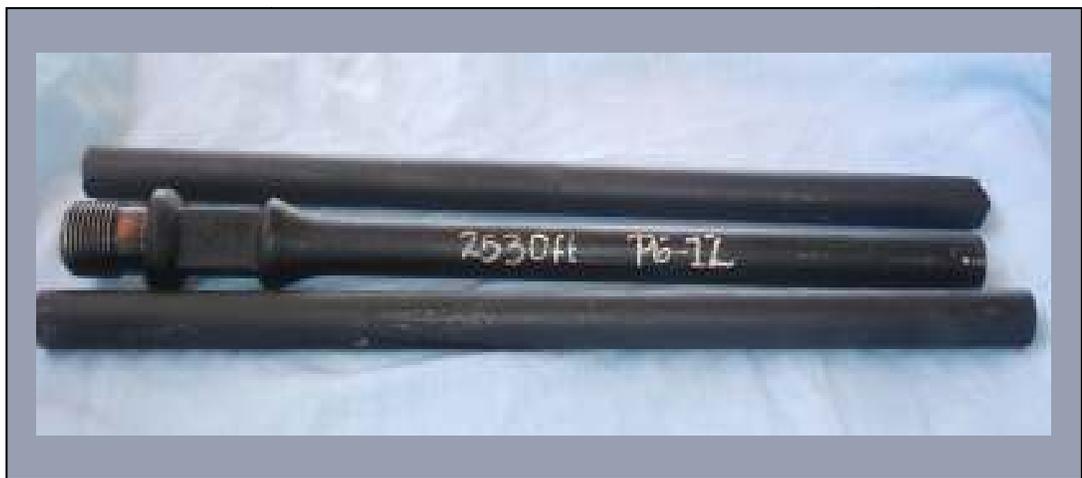
Figura 20. Muestras recibidas para análisis, correspondiente a tres secciones de varilla del pozo PG-12

Como material de estudio se recibieron tres secciones de varillas del pozo PG-12, dos secciones corresponden a las superficies de fractura (zona del cuerpo) y la tercera sección trae la información completa de la varilla (zona de cuadrante)  
En la Figura 27 se muestra el estado de recepción de las secciones para estudio.

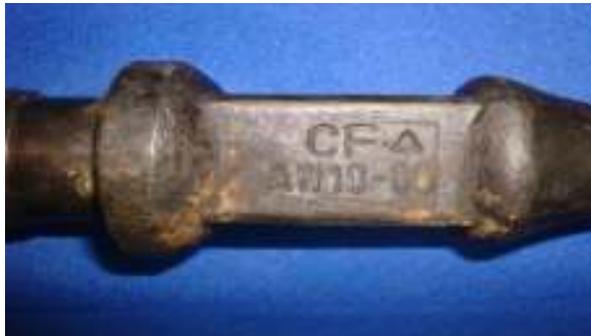
Figura 22. Marcación de la varilla cara 2

El cuadrante de la muestra presenta estampado en bajo relieve la siguiente información:

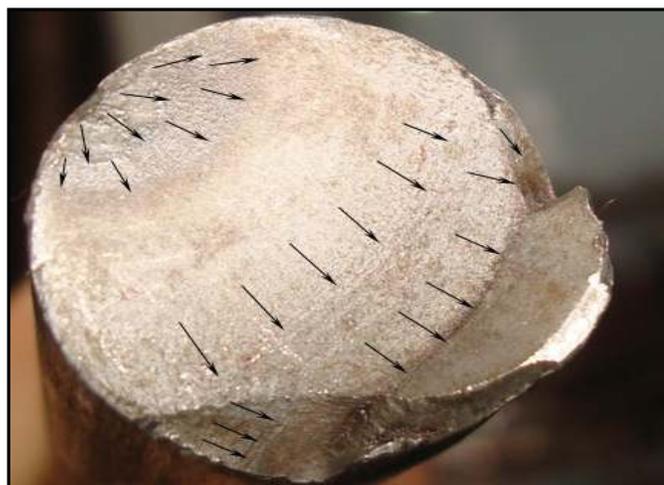
En este evento se presentó la ruptura final de la varilla, generando una zona de aspecto ligeramente rugoso, propagando rápidamente, este aspecto es similar al dejado por un desgarramiento por sobrecarga. Esta zona abarca aproximadamente un 20% de la superficie de fractura, ver figura.

Figura 23. Zona de propagación de la falla

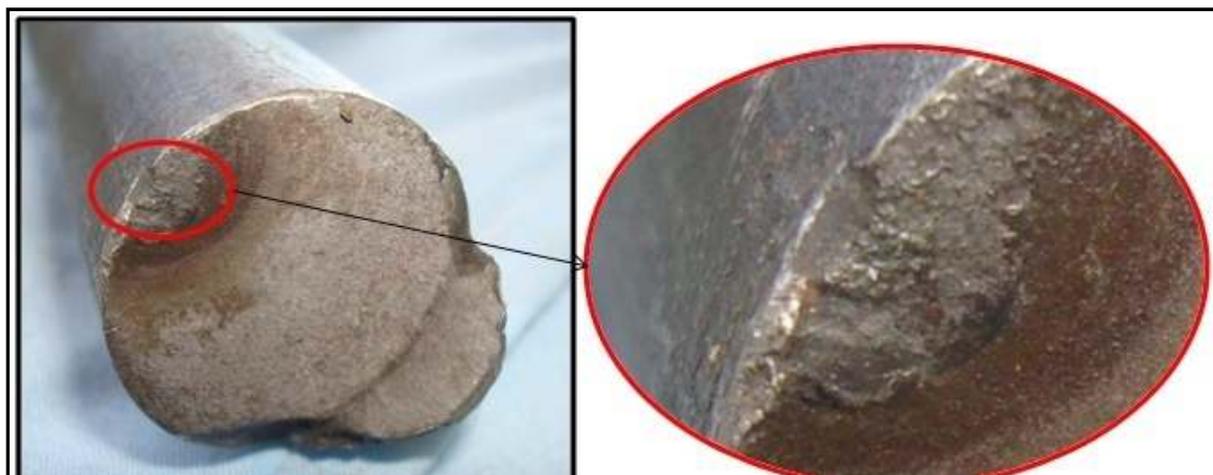
Figura 24. Zona de inicio de la falla

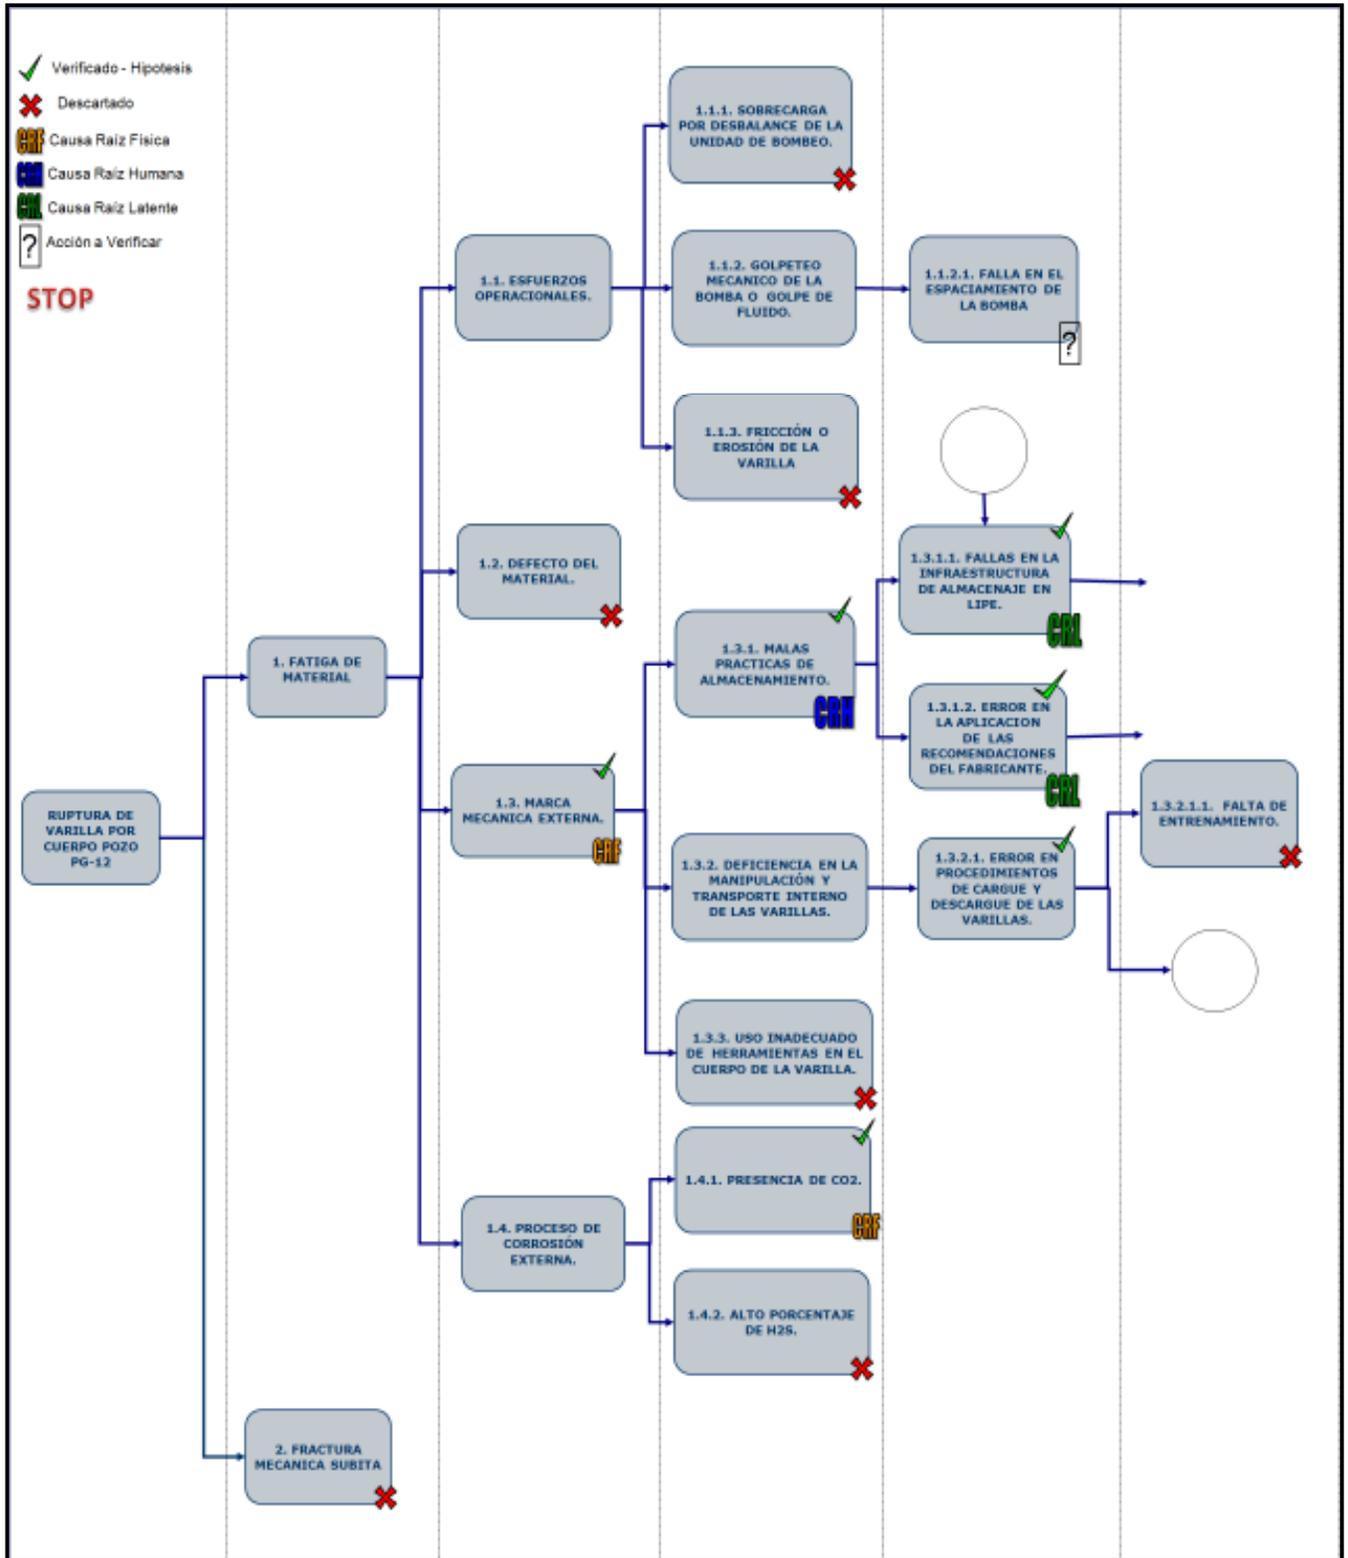
En el cuerpo de la varilla no se evidencia reducción del área transversal y tampoco se observa una remoción considerable del metal de ésta, lo que comprueba que no hubo fricción ni erosión en la varilla.

Figura 26. Diagrama Causa-Efecto pozo PG-12, Fuente Autor

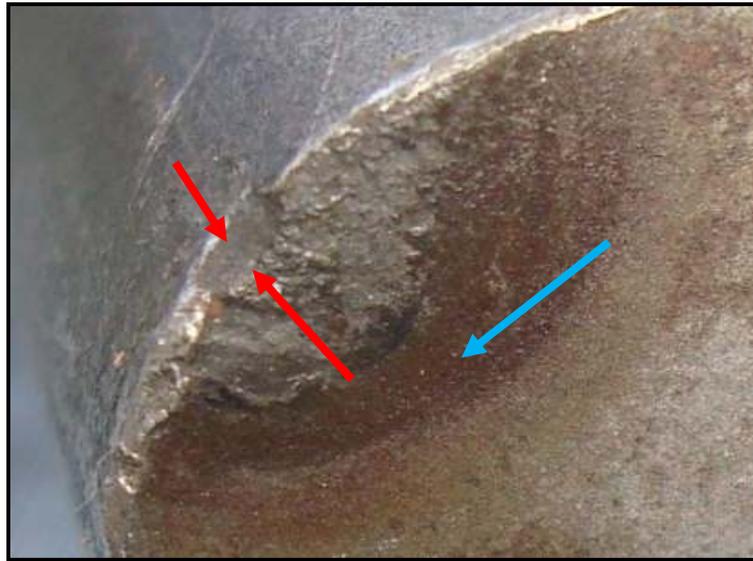
En la muestra se observa un color pardo alrededor de los planos de falla de la varilla, este es debido a la presencia CO<sub>2</sub> en el pozo. Cabe anotar que en el cuerpo de la varilla no se encontró picadura por CO<sub>2</sub>, solo se evidencia en el concentrador de esfuerzo de la misma

Figura 27. Concentrador de esfuerzo de la varilla

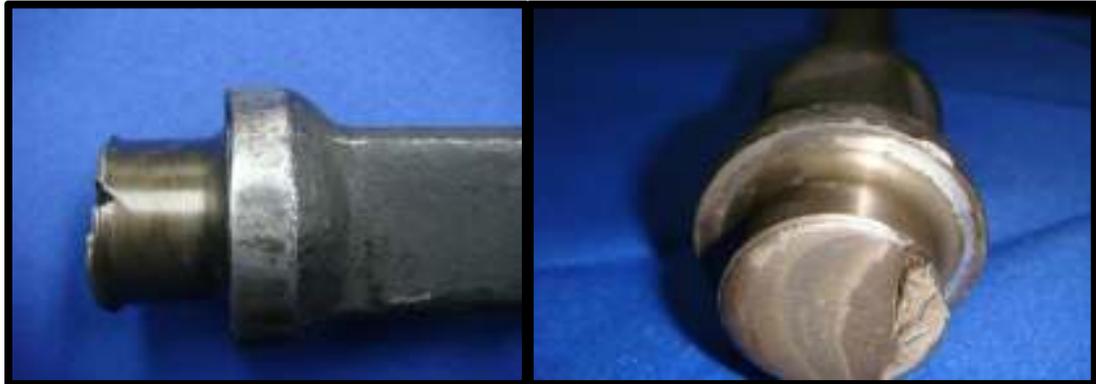
Figura 29. Muestra pozo PG-24

En la Figura 36 se muestra el estado de recepción de la sección para estudio.

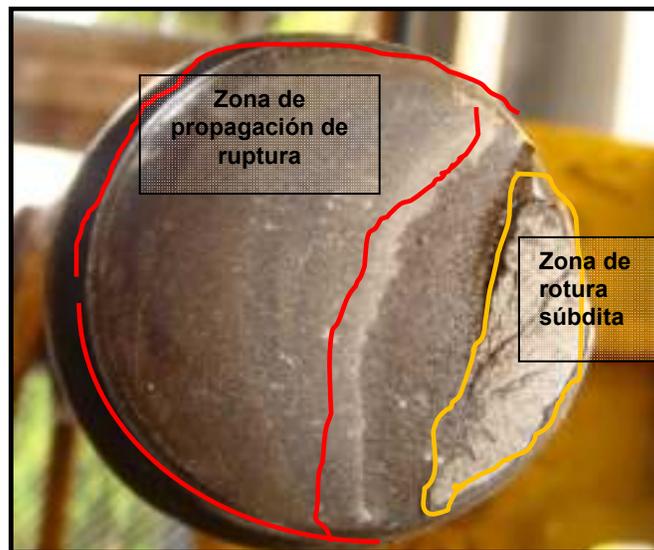
En este evento se presentó la ruptura final de la varilla, generando una zona de aspecto ligeramente rugoso, este aspecto es similar al dejado por un desgarramiento. Esta zona abarca aproximadamente un 20% de la superficie de fractura

Figura 30. Planos de falla

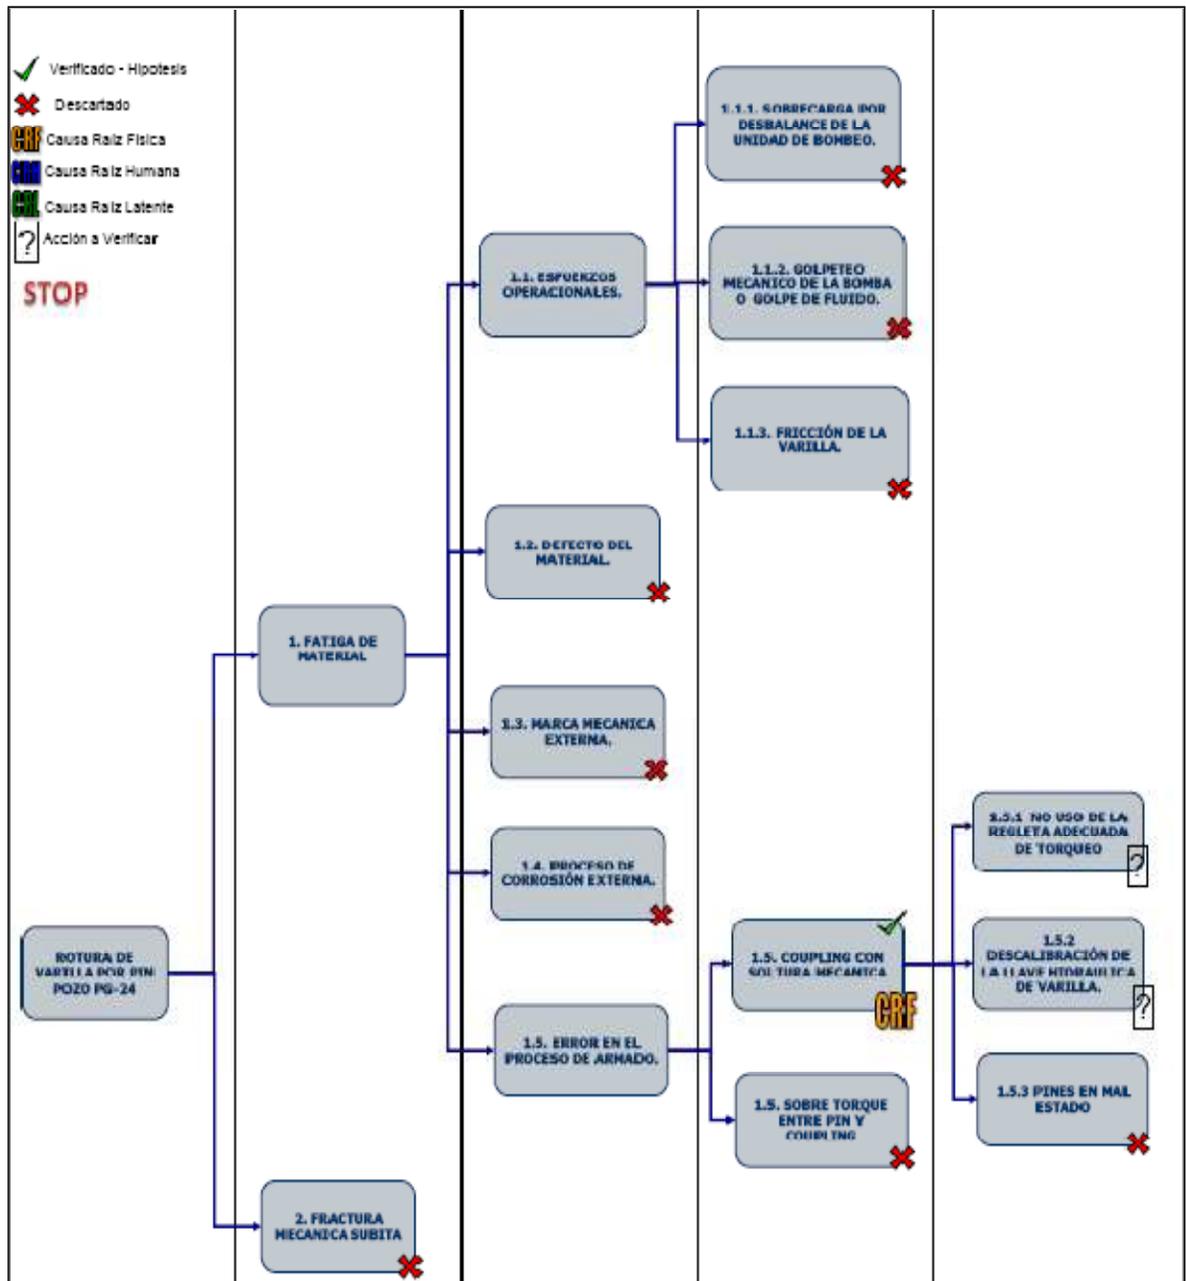
Al realizar el diagrama causa-efecto (ver figura) se encontraron varios tipos de causas raíz (Causa raíz física, humana y latente), estas causas están presentes en los procesos, que de no eliminarse, es inevitable que se vuelva a presentar el evento no deseado.

Figura 32. Diagrama Causa-Efecto pozo PG-24

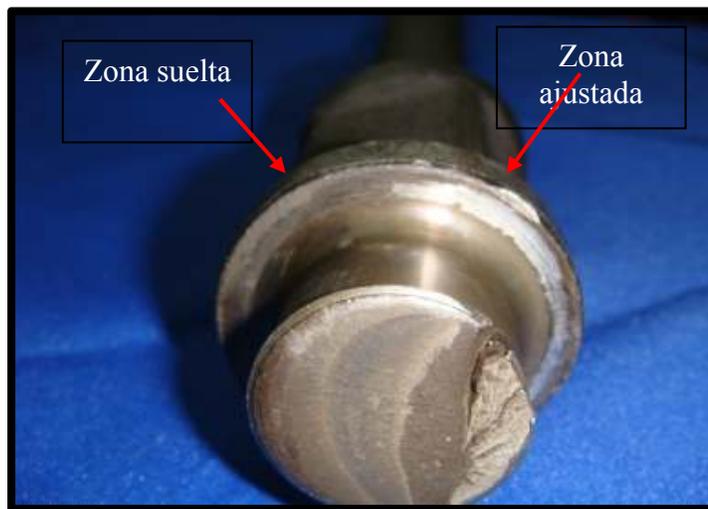
Tal como se aprecia en la fotografía, el pin presenta soldura mecánica dejando el 50% de la cara del espejo sin precarga de tensión inicial, (zona de color oscura), razón por la cual el pin se vio sometido a cargas cíclicas que inducen el fenómeno de fatiga.

Figura 40. Marcas en el pin de la varilla por bajo Torque
