**OPTIMIZACIÓN DEL SISTEMA DE BOMBEO MECÁNICO  
Y DETECCIÓN DE FALLAS POR MEDIO DEL SOFTWARE T.W.M. EN EL  
CAMPO SAN FRANCISCO**

**UNIVERSIDAD SURCOLOMBIANA  
FACULTAD DE INGENIERÍA  
INGENIERÍA DE PETRÓLEOS  
NEIVA, HUILA  
JULIO DE 2013**

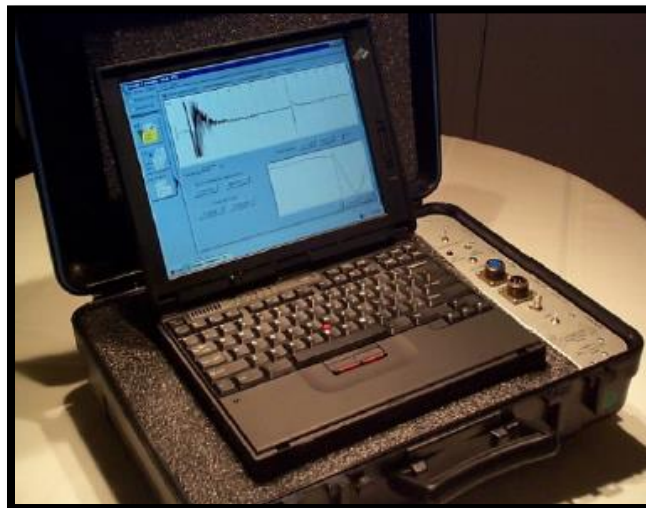
Ilustración 4: Computador acoplado al analizador de pozos  
Fuente: Manual TWM Echometer Company

Es una unidad electrónica compacta. Esta unidad adquiere y digitaliza las señales del micrófono y del transductor de presión. Estas señales se envían al computador para su procesamiento. Normalmente, se requieren menos de tres minutos para una prueba. El analizador de pozo contiene una batería interna de 12 voltios. Si se desea, se puede dejar conectado a un cargador apropiado cuando no está en uso.

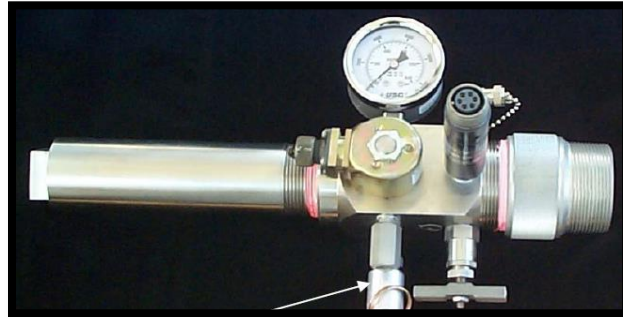
Ilustración 7: Solenoide y Válvula de gas  
Fuente: Manual TWM Echometer Company

por el pozo. Por lo tanto la presión del gas debe ser aplicada en la entrada para cerrar esta válvula. Cuando la válvula se deja abierta por un tiempo, los fluidos del pozo fluirán hacia la pistola y dentro de la cámara. Este flujo podría permitir la entrada de partículas sólidas originadas por la corrosión de la tubería del pozo. Estos depósitos pueden hacer que la pistola a gas no funcione correctamente. Para reducir este problema se recomienda cargar la cámara con gas limpio tan pronto como los datos del disparo anterior sean mostrados en la pantalla. Esto evitará que los fluidos del pozo entren a la válvula.

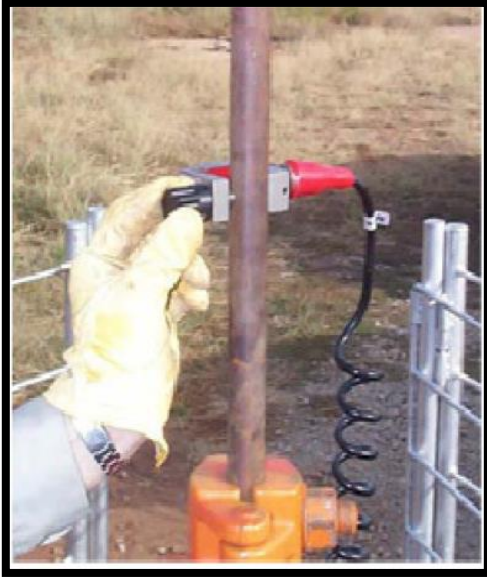
El transductor de la barra pulida es un sensor muy conveniente para mediciones rápidas y fáciles del dinamómetro. Este consiste de una pequeña abrazadera tipo C la cual se localiza en la barra pulida. Este contiene medidores extremadamente sensitivos que miden el cambio en el diámetro de la barra pulida debido al cambio en la carga durante un ciclo de bombeo. Este transductor también tiene un sensor de aceleración.

Ilustración 9: Instalación de transductor en la barra pulida.  
Fuente: Manual TWM Echometer Company

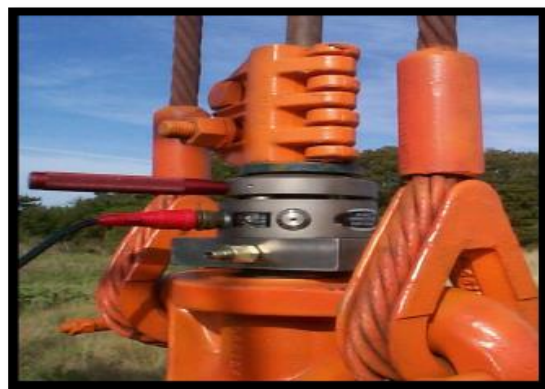
Ilustración 11: Celda tipo Herradura con elevación de carga.  
Fuente: Manual TWM Echometer Company

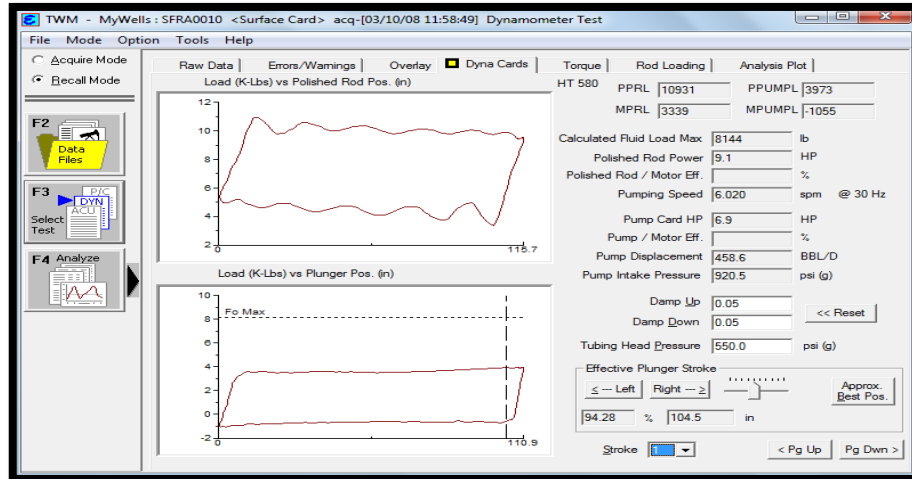
Ilustración 18: Dinagrama SF-10. Bajo recorrido de pistón.

En la ilustración 18, se muestra la prueba dinamométrica del pozo SF-10, la cual comparada con la carta de dinagramas (Anexo D), se observa que existe bajo recorrido del pistón respecto a la barra pulida, ya que la carta se encuentra con su eje inclinado hacia arriba en la dirección de la carrera, es decir, en la carrera ascendente la fricción frena al pistón aumentando las cargas en la barra pulida y en la carrera descendente disminuyendo las cargas.

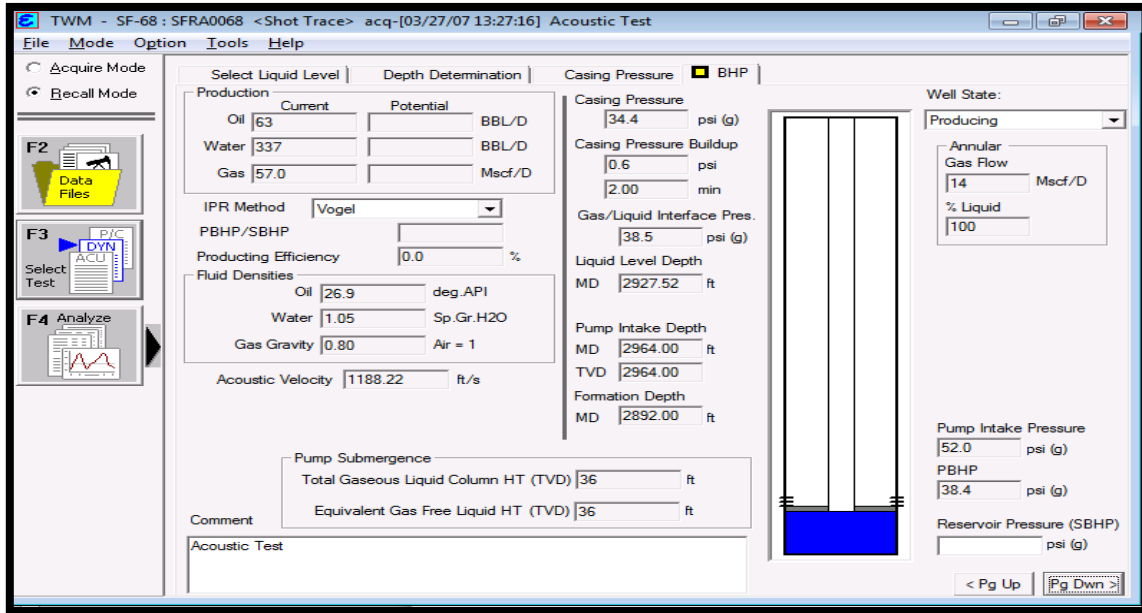
Ilustración 22: Prueba de baja columna de nivel de fluido  
Fuente: Base de archivos TWM. Ecopetrol

Lo anterior se verifica en la prueba de nivel de fluido, observando que la columna es igual a 36 ft por encima de la bomba. Ver ilustración 22.

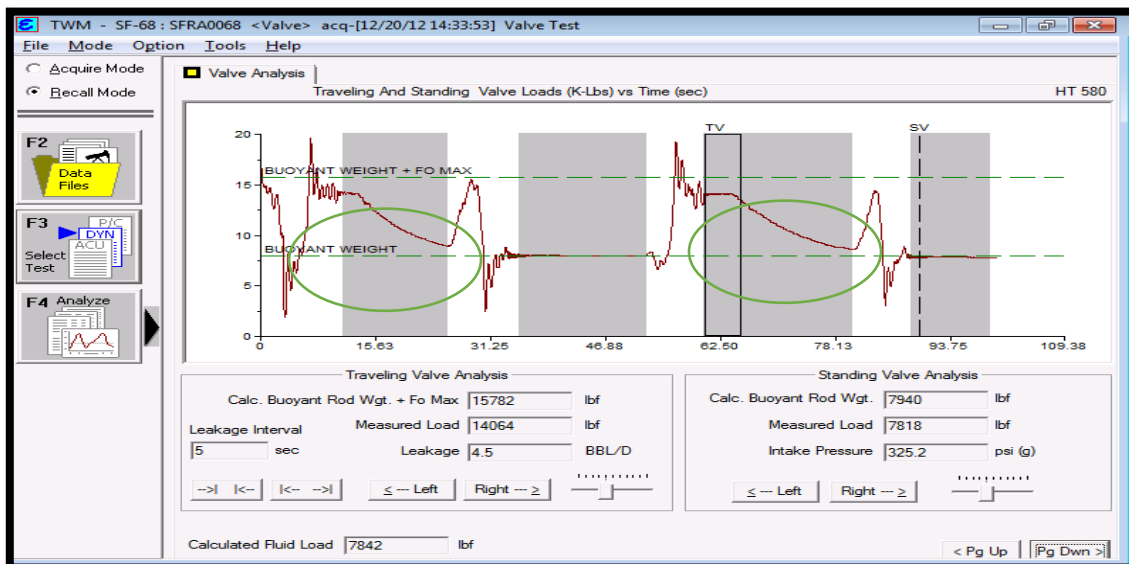
Ilustración 29: Carta de prueba en válvulas. Falla por fuga. SF-68  
Fuente: Base de archivos TWM. Ecopetrol

Otra de las razones del bajo porcentaje de llenado era la fuga de las válvulas, en este caso al final del período de estudio se detectó que la válvula viajera presentaba fuga de 4.5 bbl/d y de esta manera la bomba no trabajaba con una eficiencia adecuada. Ver ilustración 29.

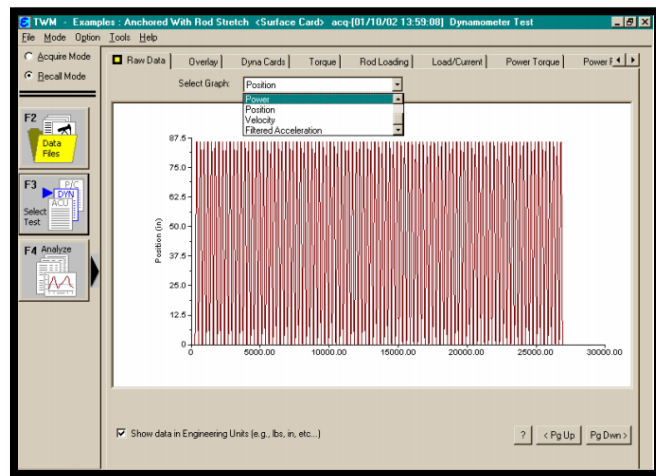
Ilustración 1: Datos sin refinar  
Fuente: Manual TWM Echometer Company

- **Datos sin refinar (Raw Date):**  
En esta ventana se observan gráficas de carga, aceleración, corriente, velocidad y posición en función del tiempo, seleccionando la variable correspondiente desde el menú desplegable, como se ve en la ilustración 1.

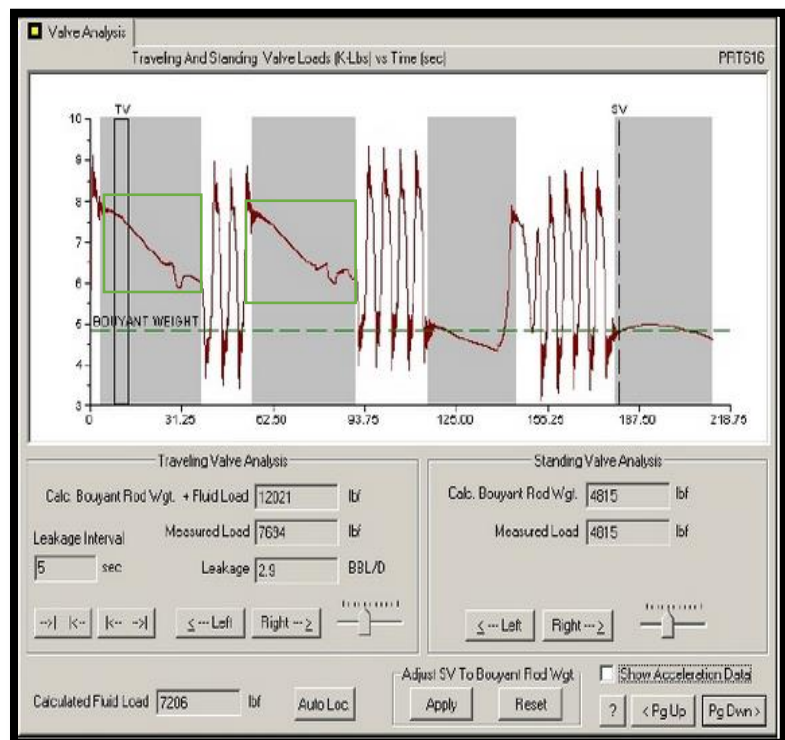
Ilustración 6: Gráfica de cargas de válvulas viajera y fija  
Fuente: Manual TWM Echometer Company

La línea de la derecha del indicador vertical doble (marcada TV) indica la carga medida cinco segundos más tarde que la carga indicada por la línea de la izquierda. Una disminución de la carga es una indicación de que hay fugas presentes (área encerrada por cuadros). La tasa del cambio de carga (lbs/seg) se convierte a una tasa equivalente de fuga de la bomba en la parte inferior izquierda de la pantalla y se da en barriles de líquido por día como se ve en la ilustración 6.

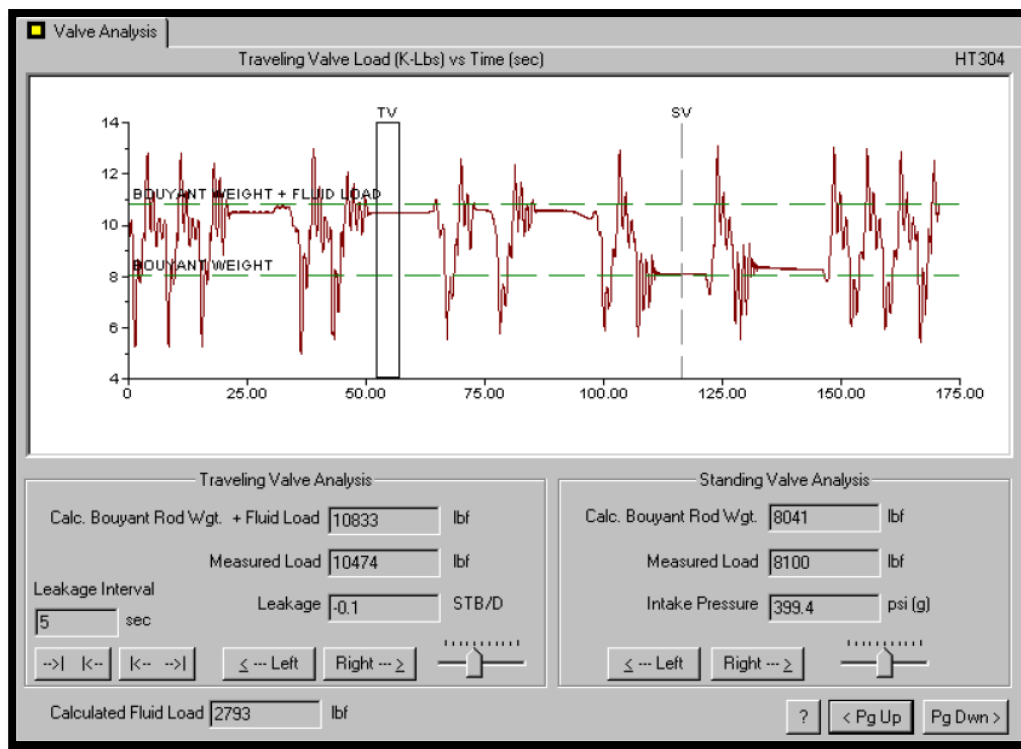
Ilustración 7: Cargas registradas en la válvula viajera y fija  
Fuente: Manual TWM Echometer Company

ser cercano al valor calculado del peso boyante de las varillas. Estos valores se presentan en ilustración 7.

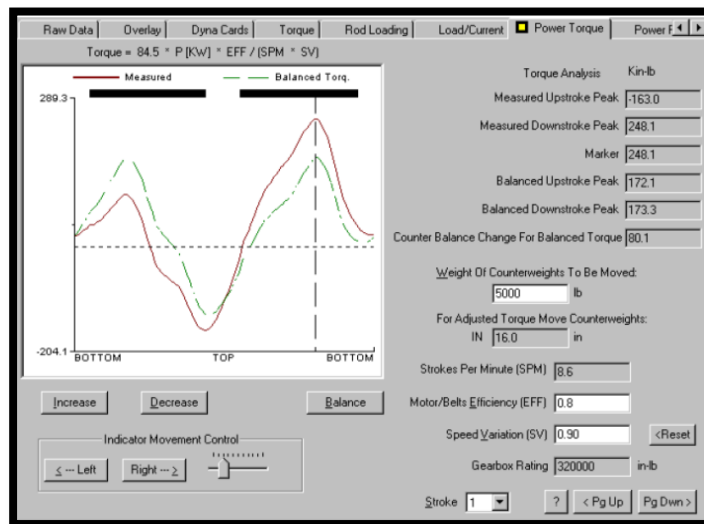
Ilustración 9: Análisis de Torque obtenido mediante medición de energía del motor  
Fuente: Manual TWM Echometer Company

Otra forma de hallar el torque en la caja reductora es a partir de la medición y conversión directa de la energía del motor a torque como se muestra en la ilustración 9. Una ventaja de este método de balanceo basado en la medición de la energía que no requiere conocimiento de la geometría de la unidad de bombeo ni de la medición del efecto de contrabalanceo en la barra pulida, ni cálculo del momento de contrabalanceo.
