Se evaluó la viabilidad de la implementación del Sistema de Levantamiento Artificial (SLA) por Bombeo Electro Sumergible por Cavidades Progresivas (BESCP) como solución a las fallas recurrentes en el SLA actual de Bombeo por Cavidades Progresivas (BCP), el cuál reporta los mayores Índices de Falla (IF) en el campo Dina Terciarios de Ecopetrol S. A. mediante una metodología de selección propuesta. Para ello, se requiere llevar a cabo una evaluación técnica y económica. Para la evaluación técnica, se analizó una muestra de los 10 pozos cuyo índice de falla de los últimos cinco años fuese mayor a uno, identificando aquellos que presenten como la principal causa de falla la ruptura de varilla y tubería, consecuencia de la geometría del pozo y al alto Dog Leg Severity (DLS) del mismo hallando siete pozos candidatos. Posteriormente, se realizó una evaluación económica del cambio de SLA a los pozos candidatos proyectada a dos años teniendo en cuenta la disponibilidad de equipos, costos de instalación o CAPEX, costos operativos u OPEX, capacidades de producción y parámetros de operación del campo suministrados por Ecopetrol S. A., usando los índices financieros de Valor Presente Neto (VPN)

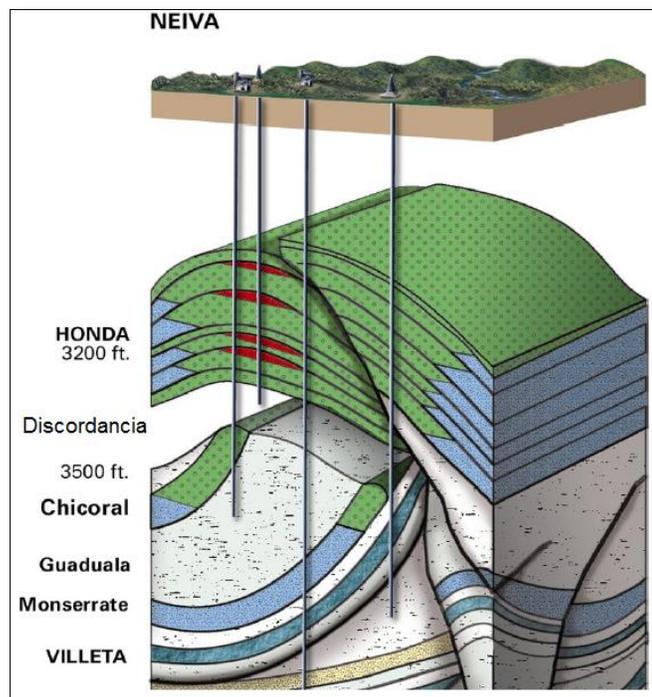
Figura 2 Esquema Estructural del Campo Dina Terciarios

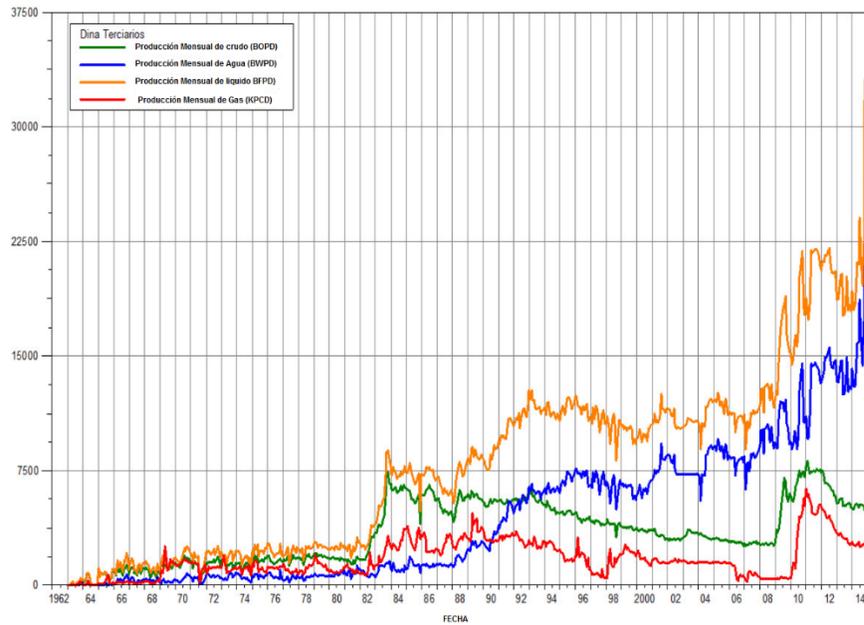
Figura 4 Producción histórica de crudo, gas y agua del campo Dina Terciarios

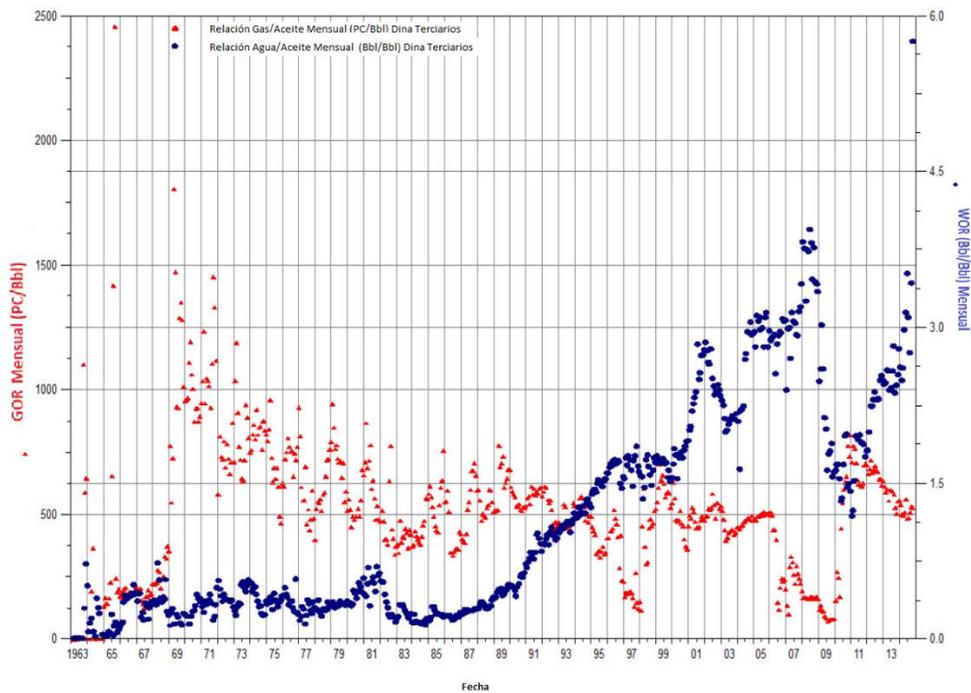
Figura 5 Histórico de Producción de GOR y WOR del campo Dina Terciarios

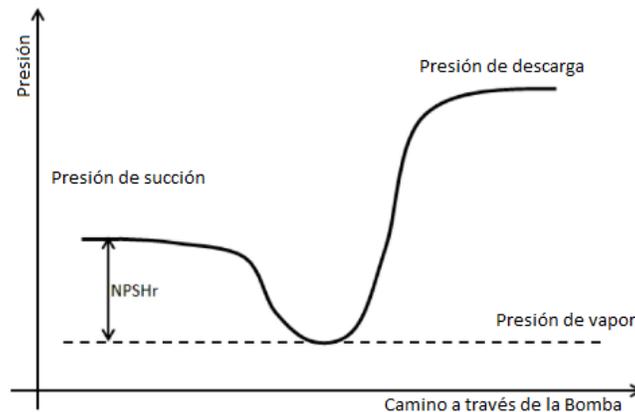
Figura 6 Cabeza de Succión Positiva Neta Requerida (NPSHr)

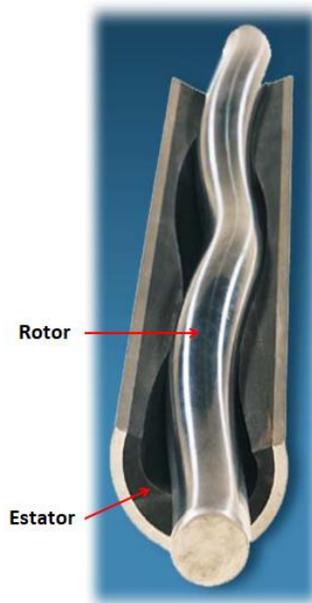
Figura 7 Componentes Bomba de Cavidades Progresivas

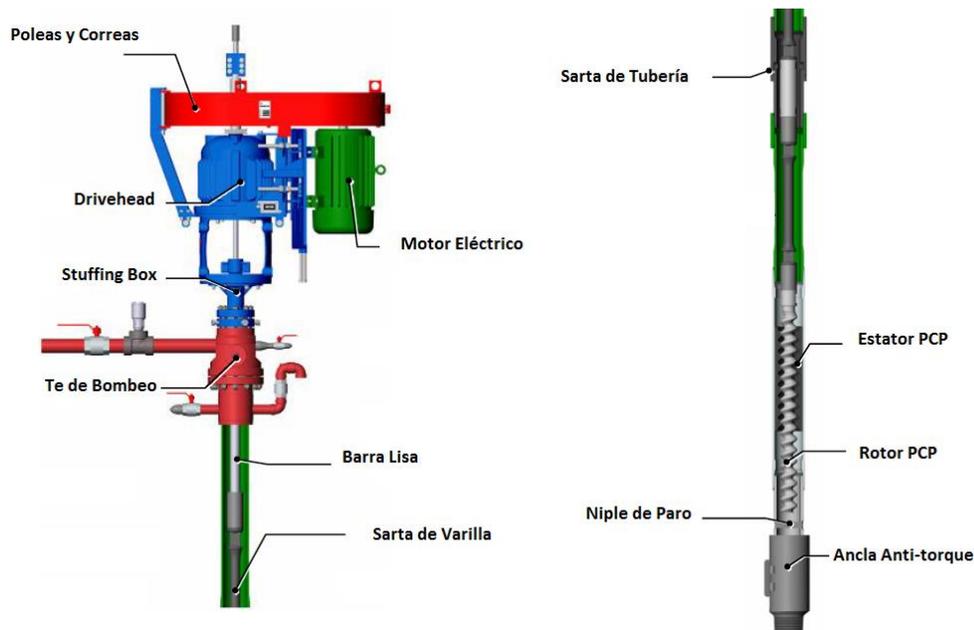
Figura 9 Sistema de Bombeo por Cavidades Progresivas

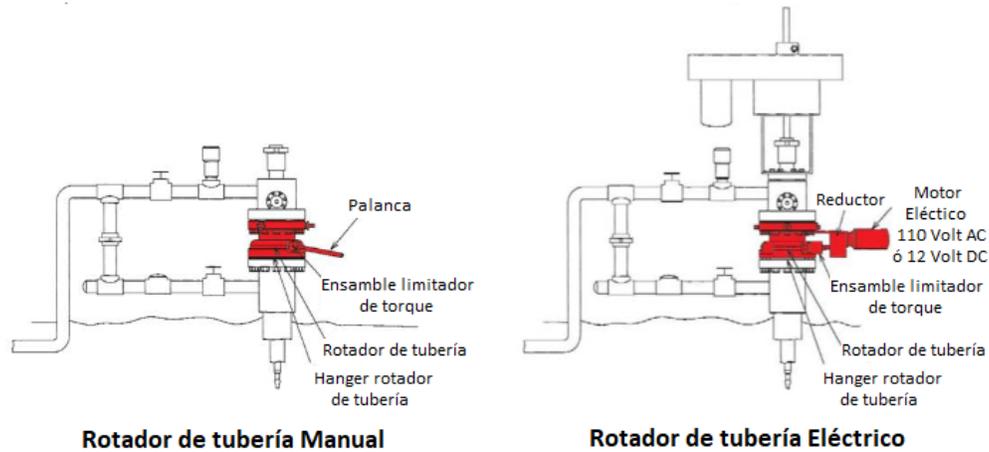
Figura 10 Rotadores de Tubería

Cuando el desgaste de los tubos es un problema importante, como en los pozos horizontales e inclinados, los sistemas de rotadores de tubería se pueden usar para mejorar sustancialmente la vida útil de la sarta de tubería, ya que permiten que la tubería gire mientras la bomba está en funcionamiento; actúan en conjunto con la swivel. La tubería está suspendida por un soporte llamado “*thrust bearing*” y un mecanismo rotador que se puede accionar manualmente (el sistema permite al operador rotar la sarta de tubería típicamente a diario o semanalmente, se recomienda una operación diaria de 3-4 rotaciones) o equiparse eléctricamente para girar el tubo continuamente (este sistema rota la sarta aproximadamente dos veces durante un periodo de 24 horas). (Evolution Oil Tools Inc, s.f.).

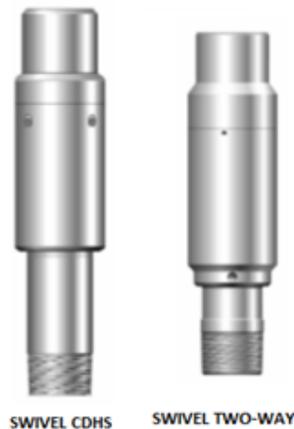
Figura 13 Swivel

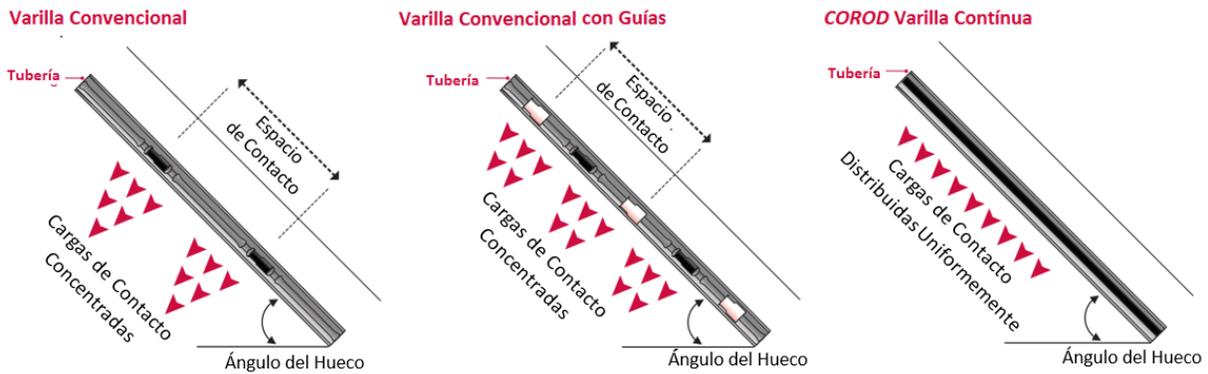
Figura 14 Distribución de Cargas de Contacto en la Sarta de Varilla

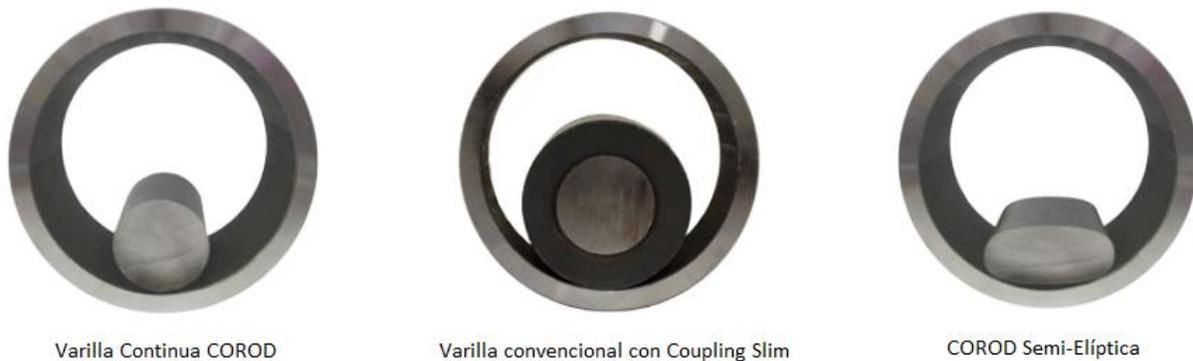
Figura 15 Espacio Anular según el Tipo de Varilla

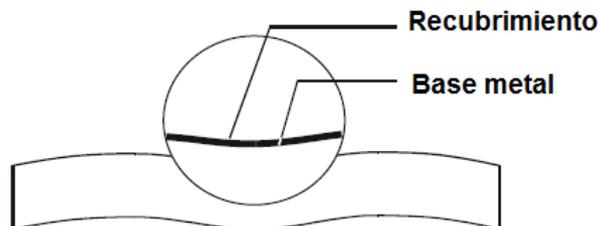
Figura 16 Partes del Rotor

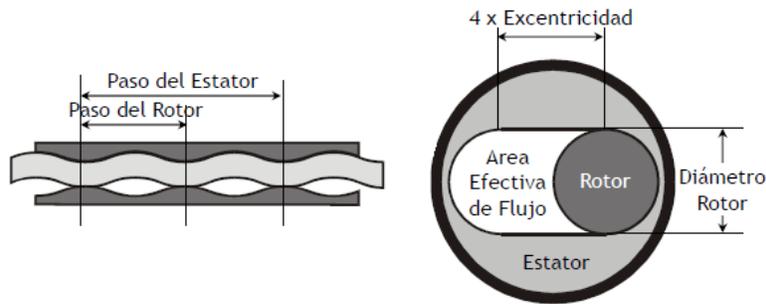
Figura 17 Parámetros Capacidad Volumétrica PCP

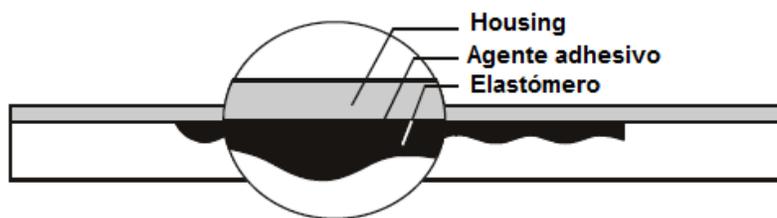
Figura 19 Partes del Estator

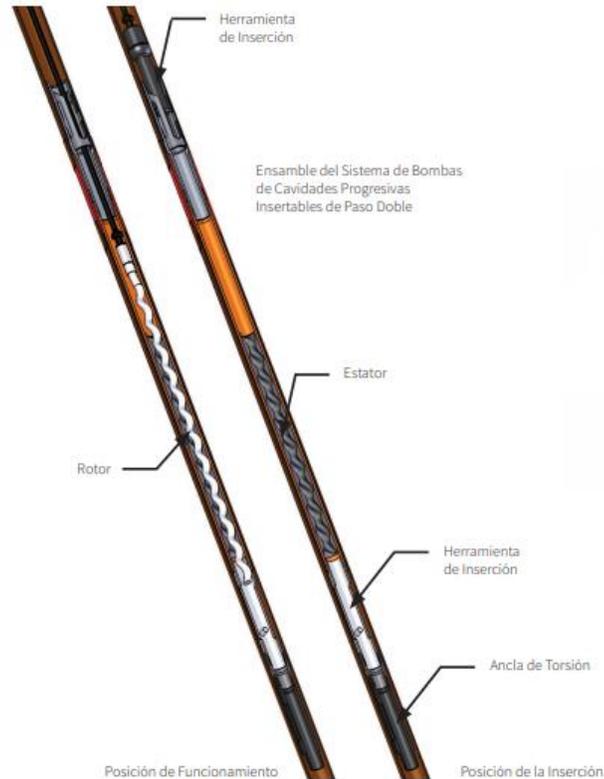
Figura 20 Bomba de Cavidades Progresivas tipo Inserta

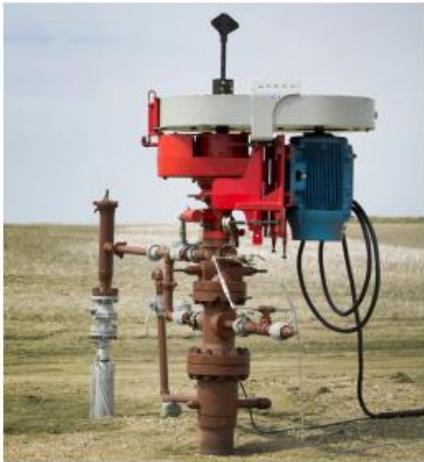
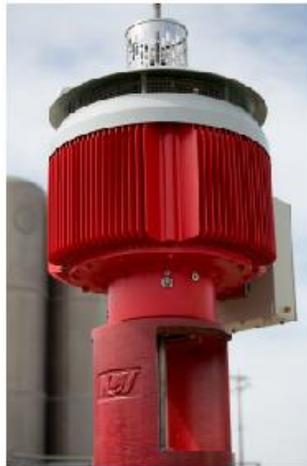
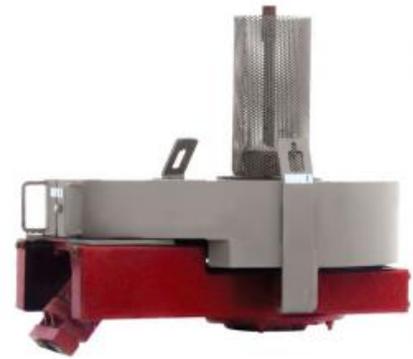
Figura 21 Tipos de Driveheads

Cabezal Eléctrico

Cabezal de motores de Imán Permanente

Cabezal Hidráulico

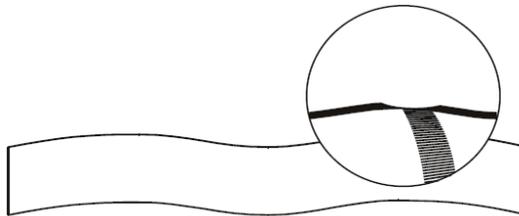
Figura 22 Ataque ácido

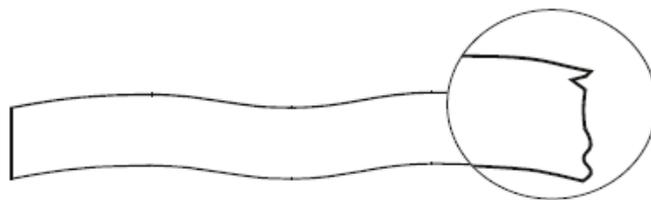
Figura 23 Fallas por fatiga

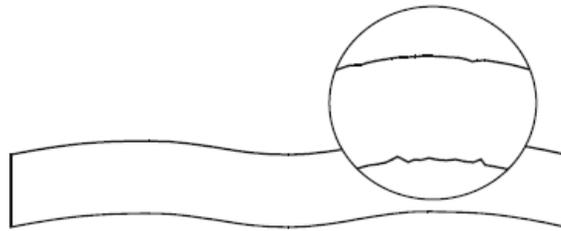
Figura 24 Corrosión por picadura

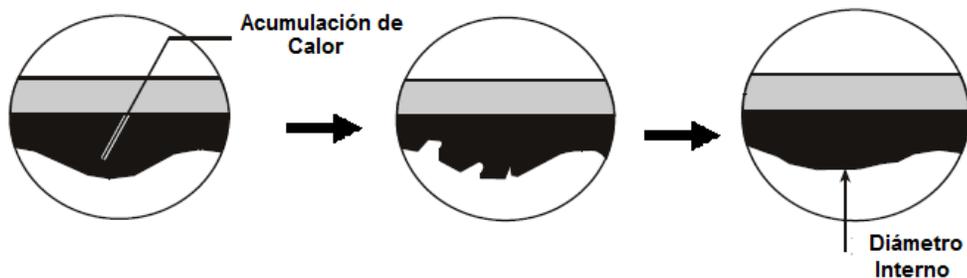
Figura 25 Falla por Histéresis

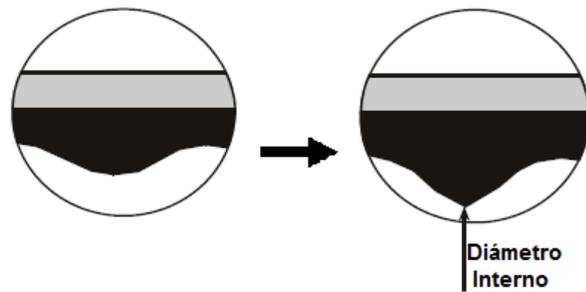
Figura 26 Hinchamiento Del Elastómero

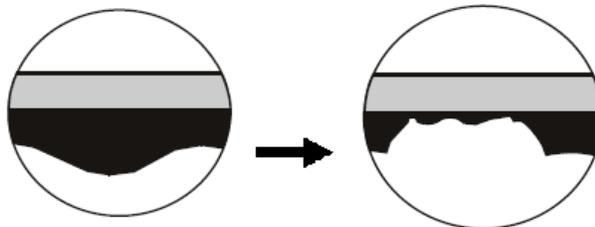
Figura 27 Descompresión Explosiva de Gas en el Elastómero

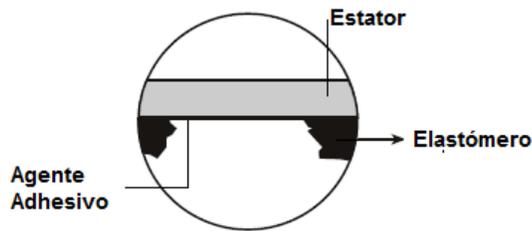
Figura 28 Falla Interfaz agente adhesivo-elastómero

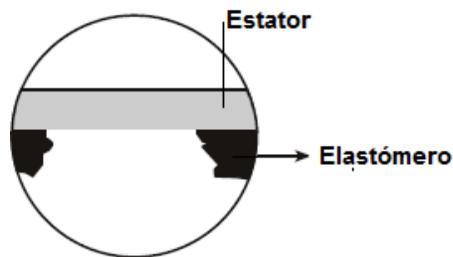
Figura 29 Interfaz estator- agente adhesivo

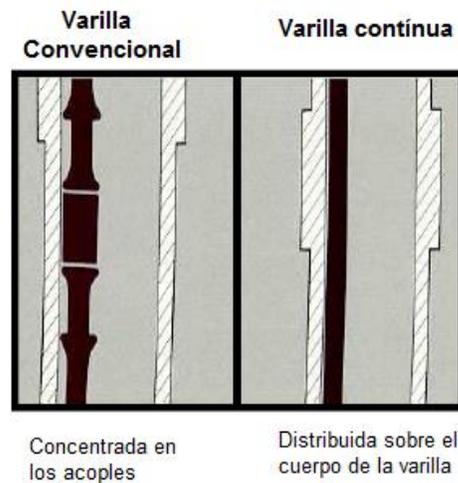
Figura 30 Tipos de Carga de Contacto

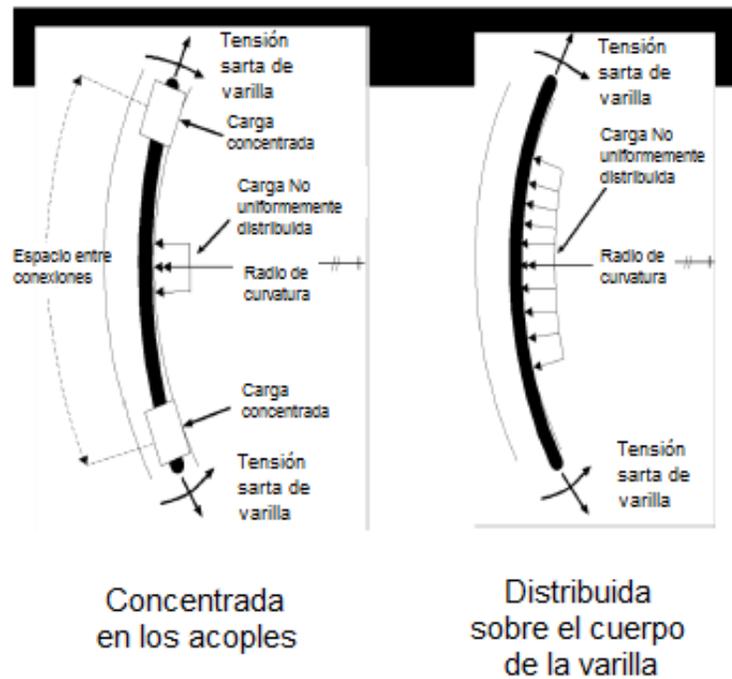
Figura 31 Contacto inducido por curvatura

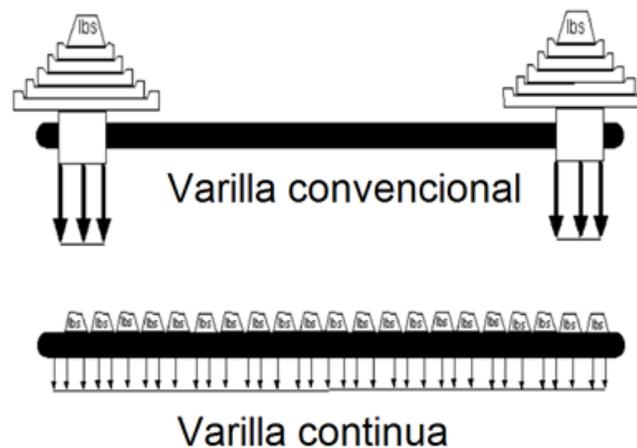
Figura 32 Comparación de cargas de contacto

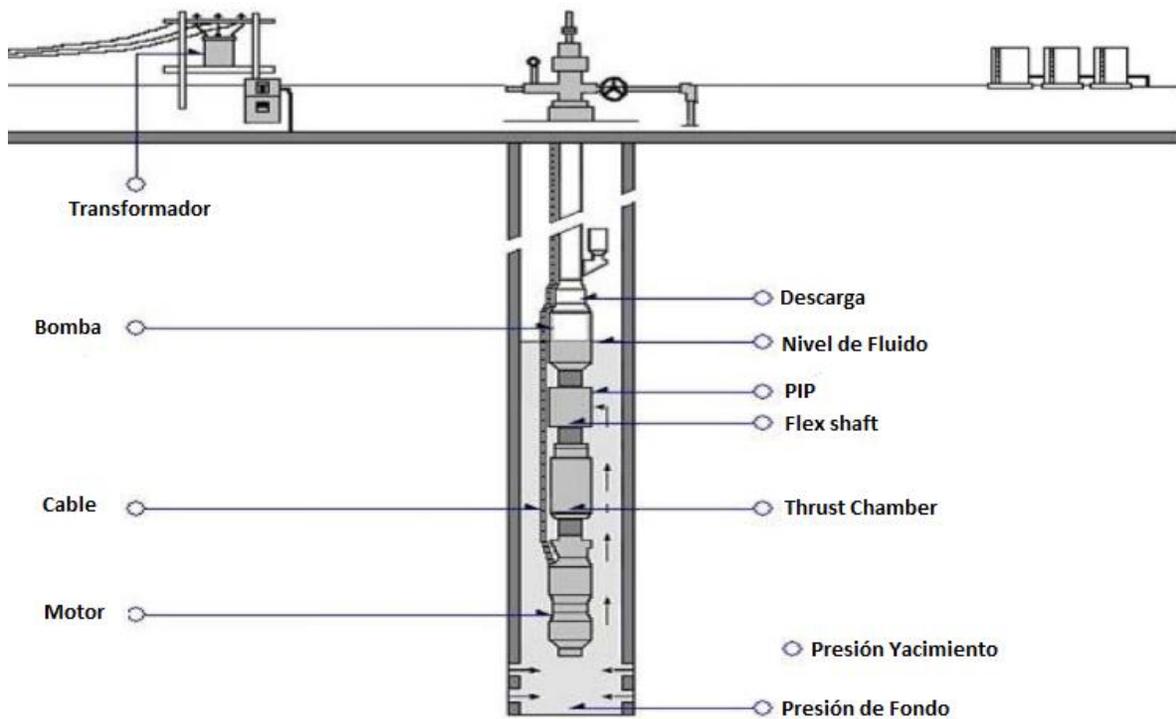
Figura 33 Esquema del Ensamble de una Bomba Electro sumergible de cavidades progresivas

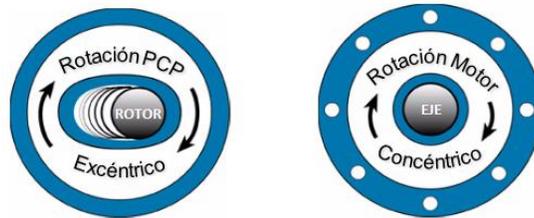
Figura 34 Movimientos rotacionales en el Flex Shaft

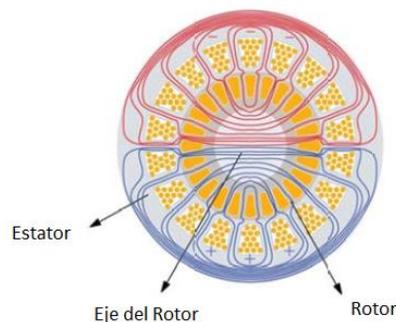
Figura 35 Campos magnéticos o líneas de flujo en el Motor de inducción

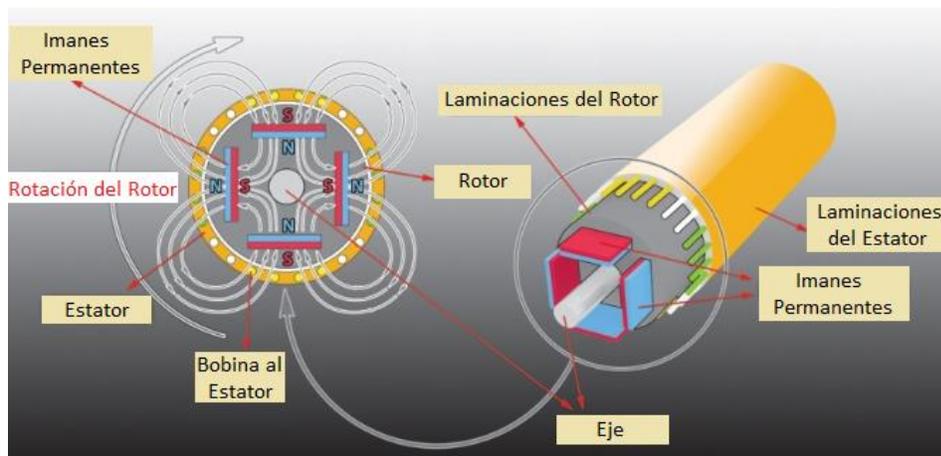
Figura 36 Flujo Magnético en un Motor de imanes permanentes

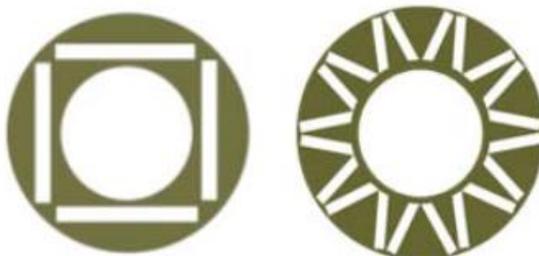
Figura 37 Rotores de PMM para Altas y Bajas velocidades (ESP-PMM y ESPCP-PMM)

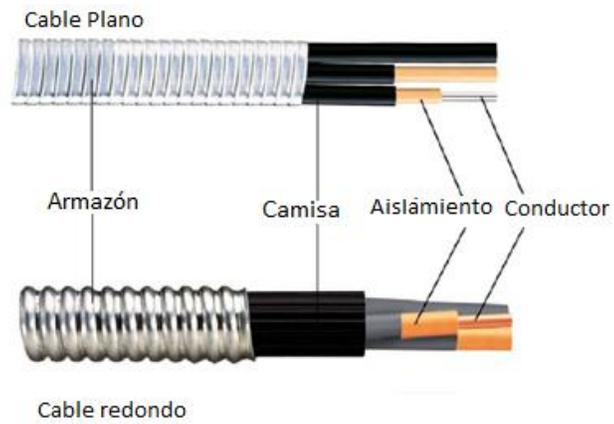
Figura 38 Tipos de Cable para Motor de Fondo

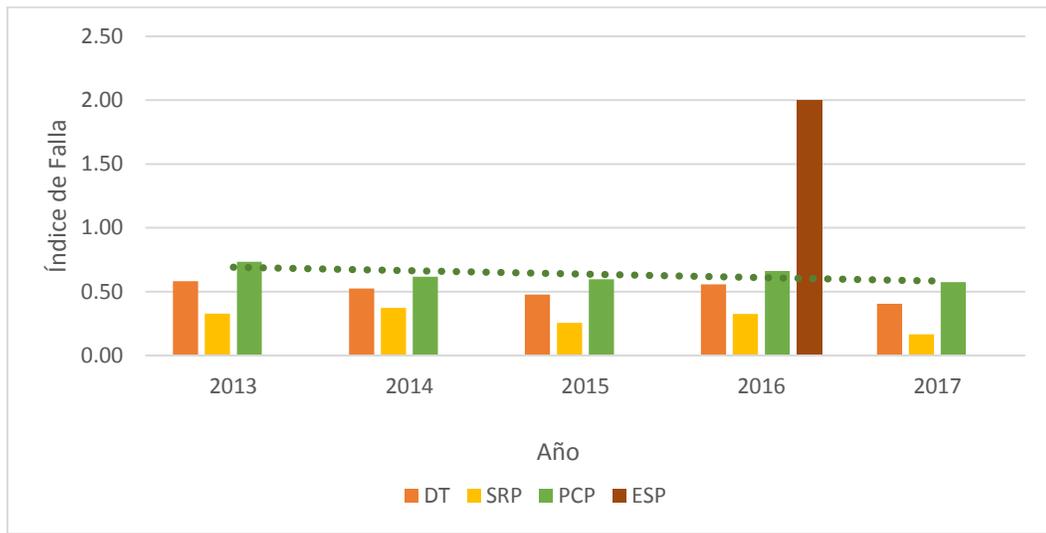
Figura 39 Tendencia del Índice de fallas por SLA del Campo Dina Terciarios años 2013 a 2017

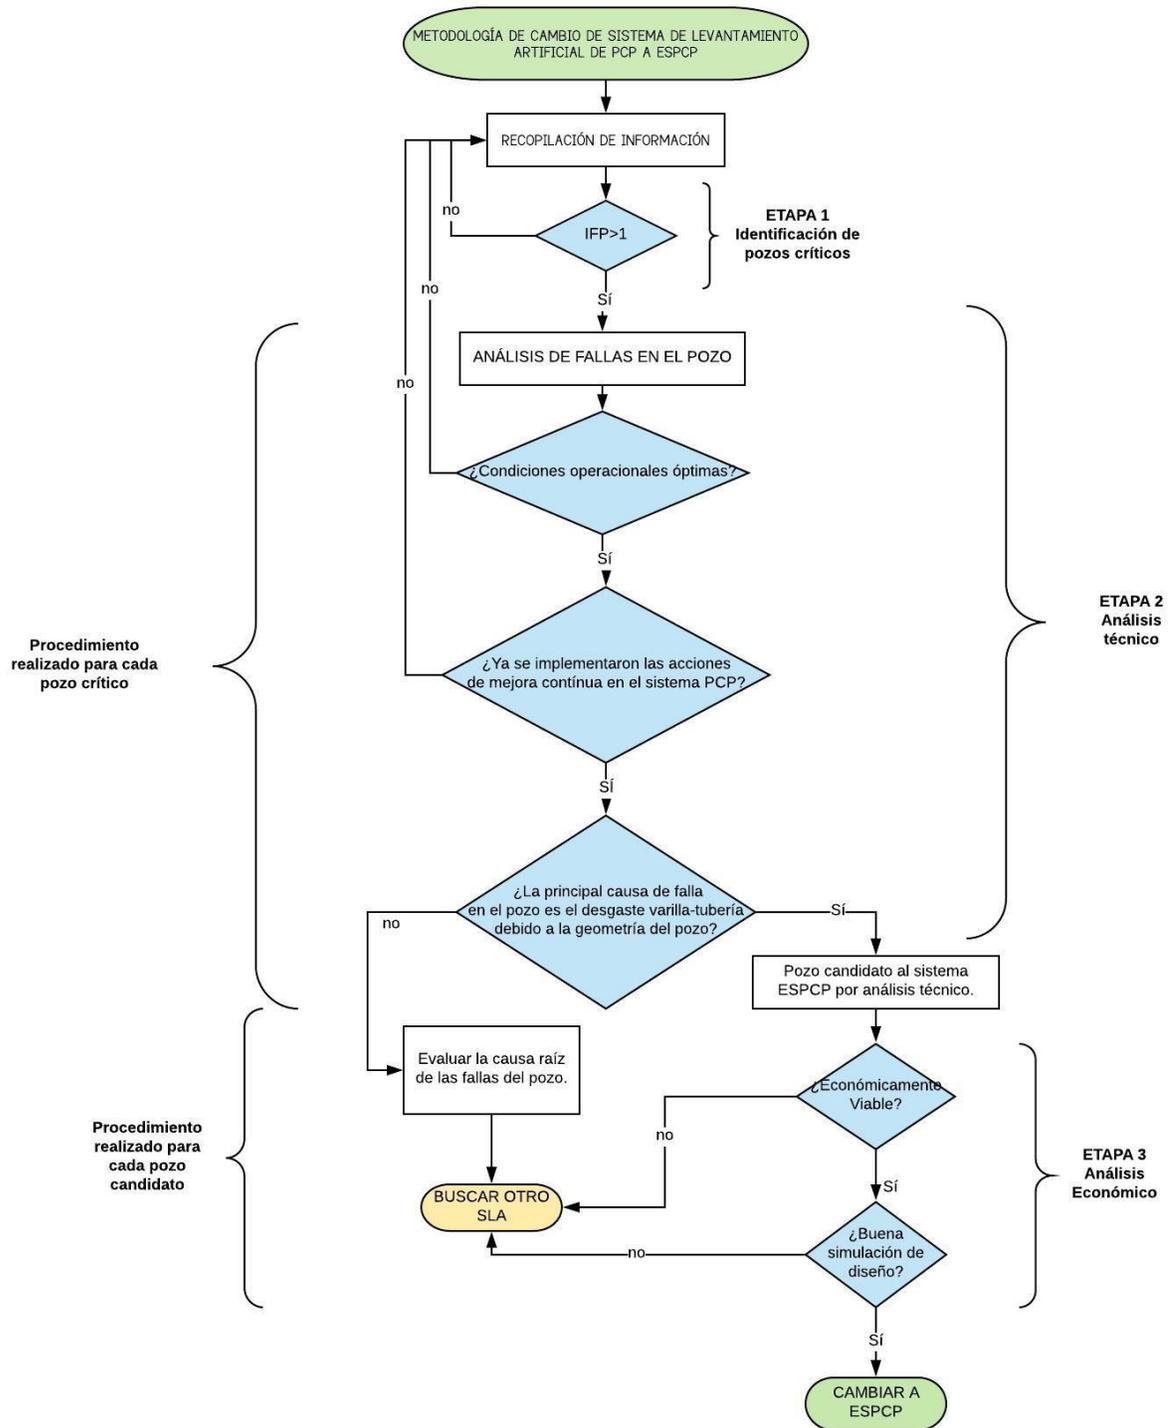
Figura 40 Metodología de Cambio de SLA de PCP a ESPCP

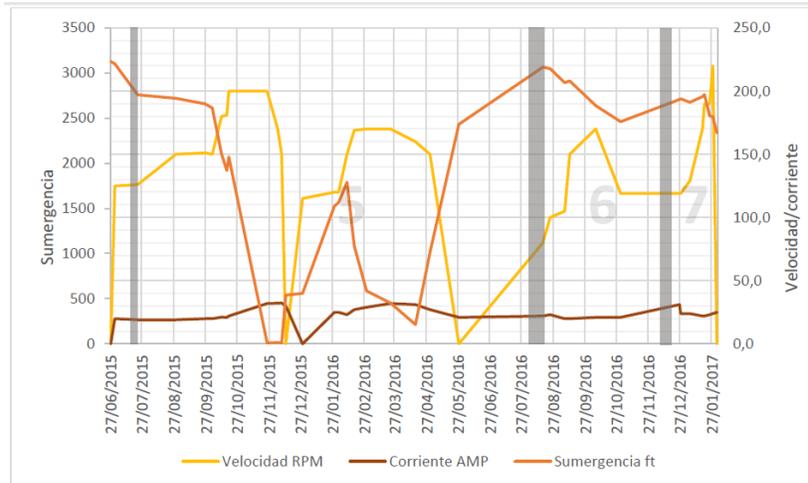
Figura 41 Condiciones operacionales DT-103

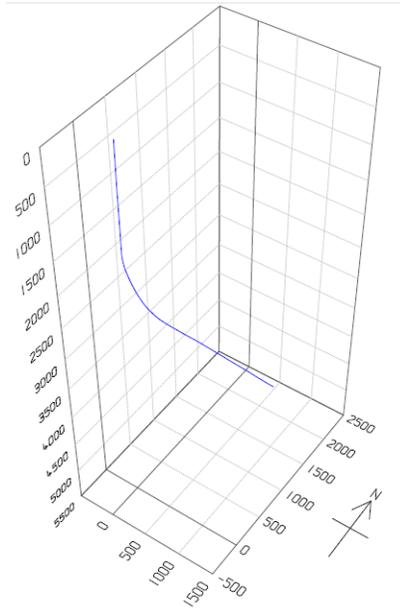
Figura 42 Perfil pozo DT-103

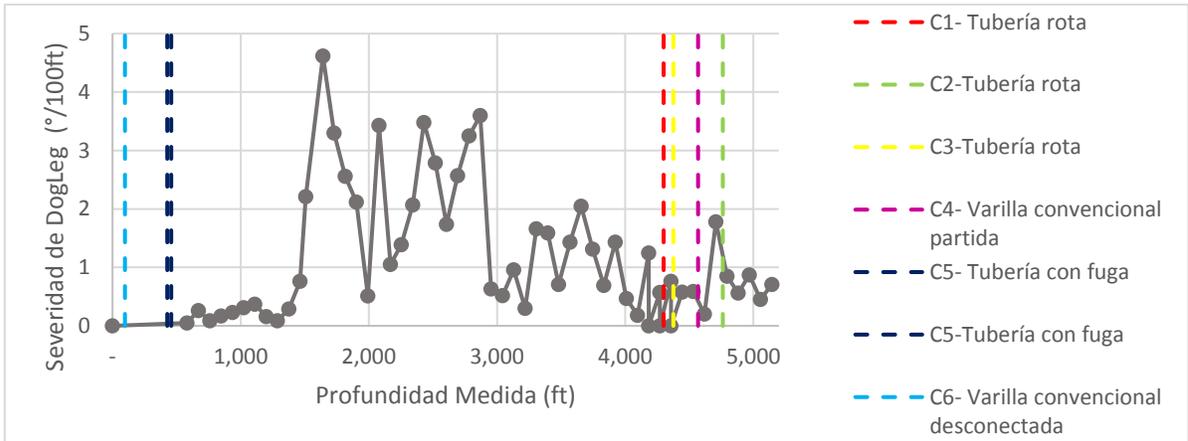
Figura 43 Severidad de Dog leg vs Profundidad de Fallas pozo DT-103

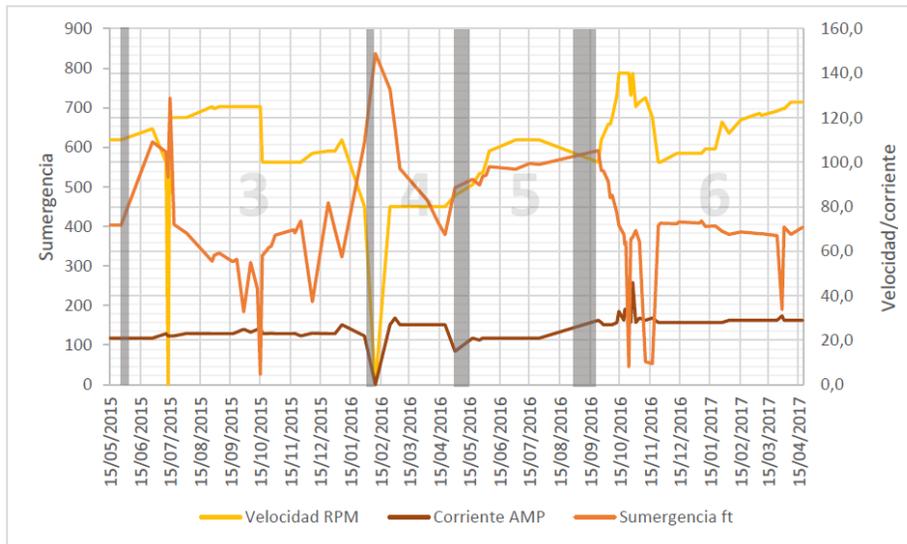
Figura 44 Condiciones operacionales DT-128

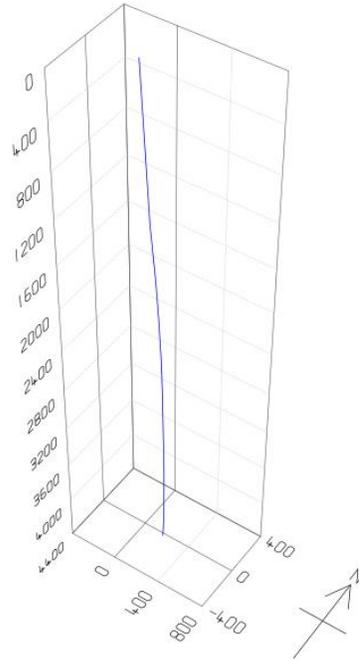
Figura 45 Perfil pozo DT-128

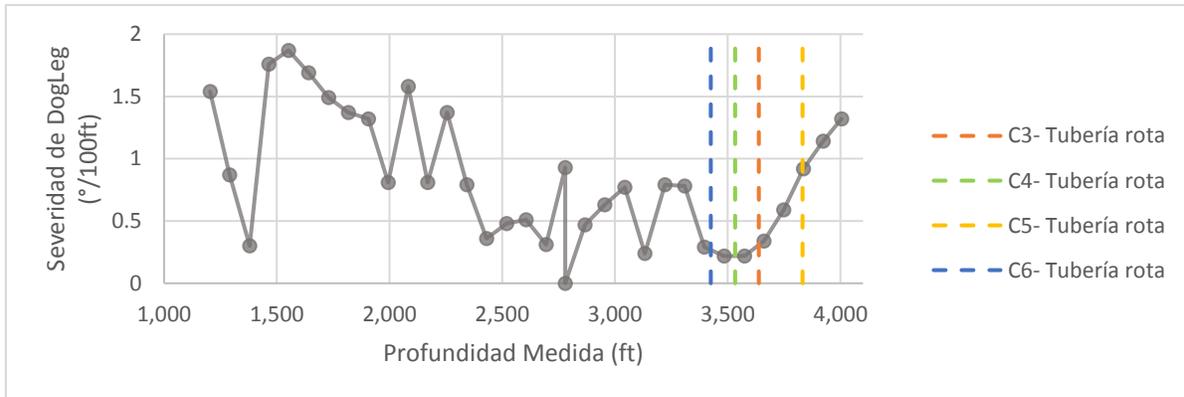
Figura 46 Severidad de Dog Leg vs Profundidad Medida de fallas DT-128

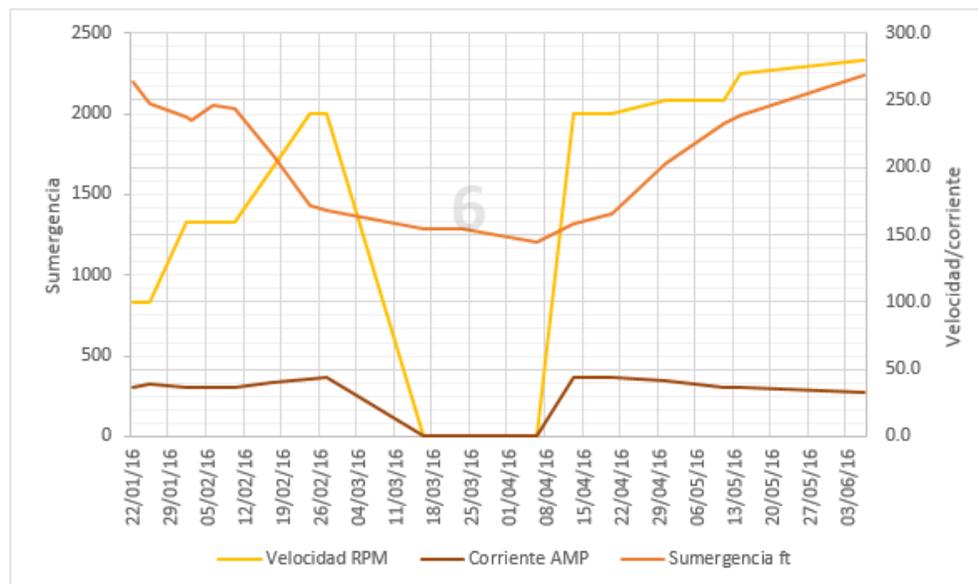
Figura 47 Condiciones operacionales DT-102

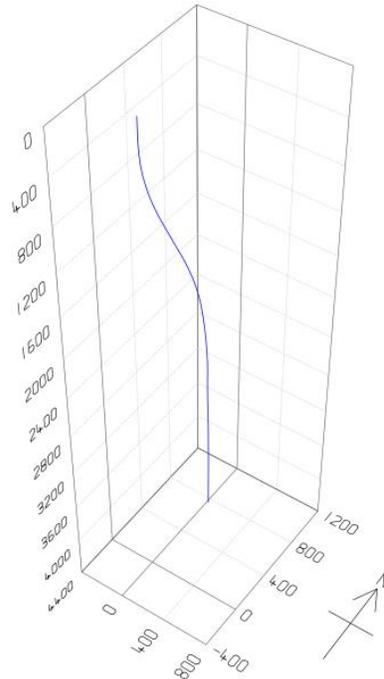
Figura 48 Perfil pozo DT-102

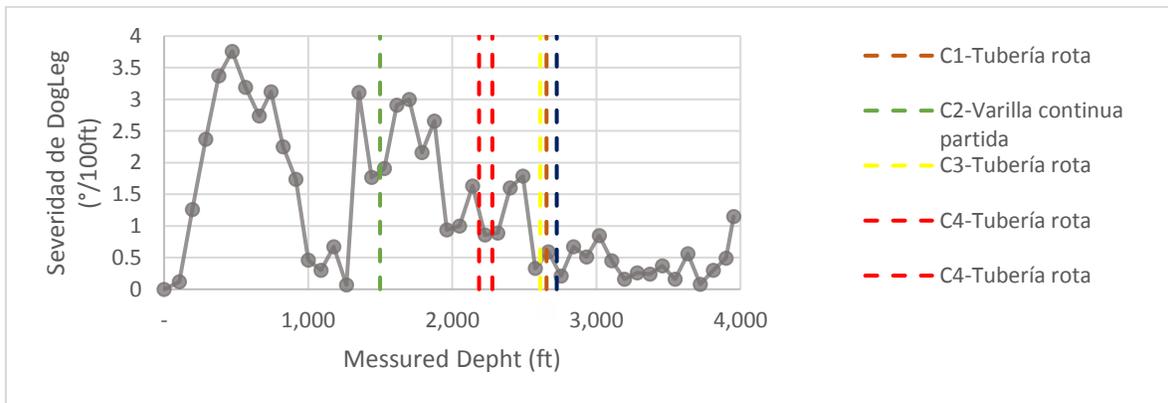
Figura 49 Severidad de Dog leg vs Profundidad Medida de fallas DT-102

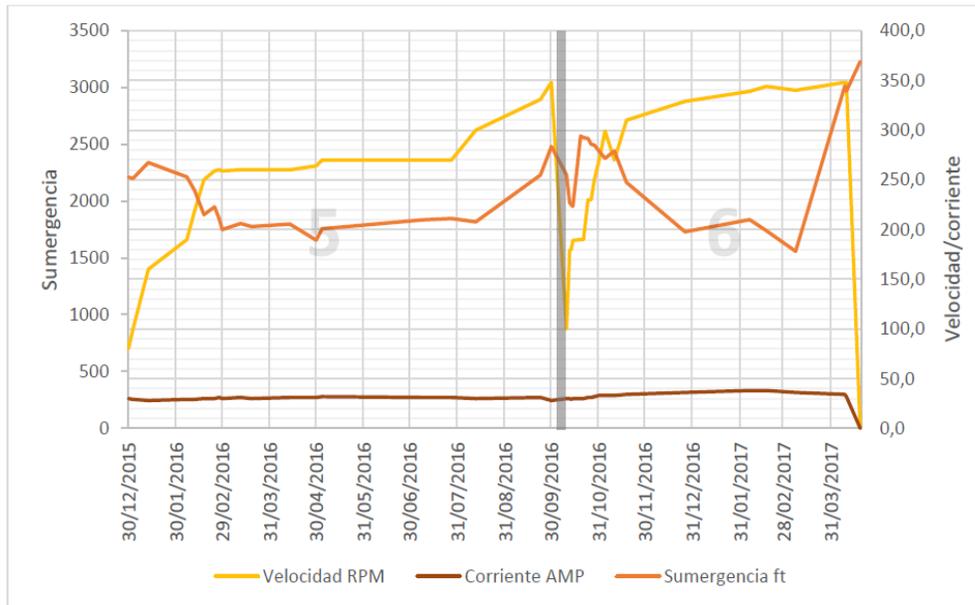
Figura 50 Condiciones operacionales DT-118

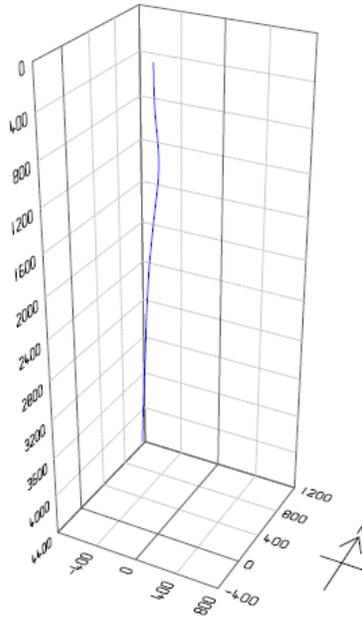
Figura 51 Perfil pozo DT-118

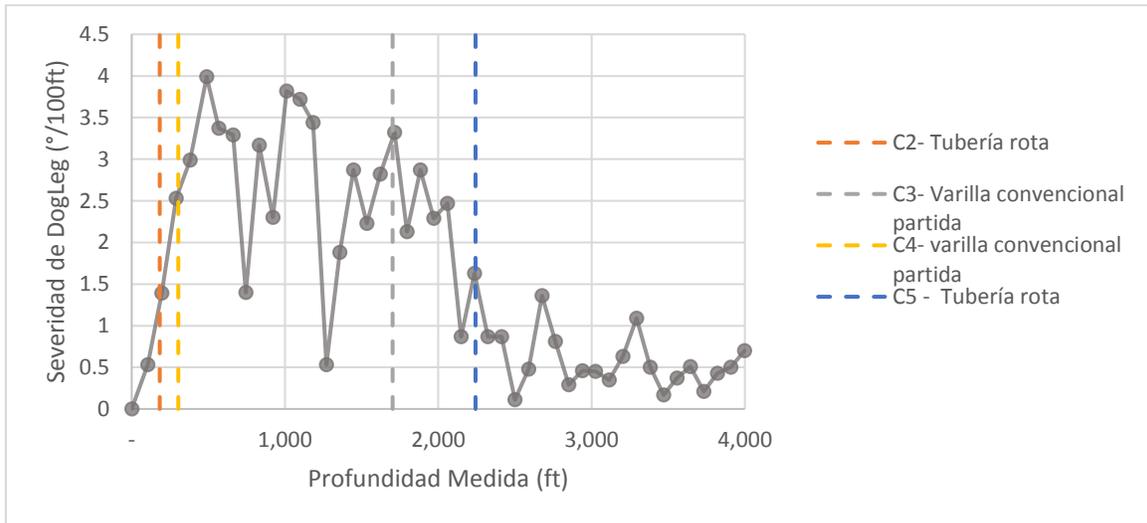
Figura 52 Severidad de Dog leg vs Profundidad Medida de fallas DT-118

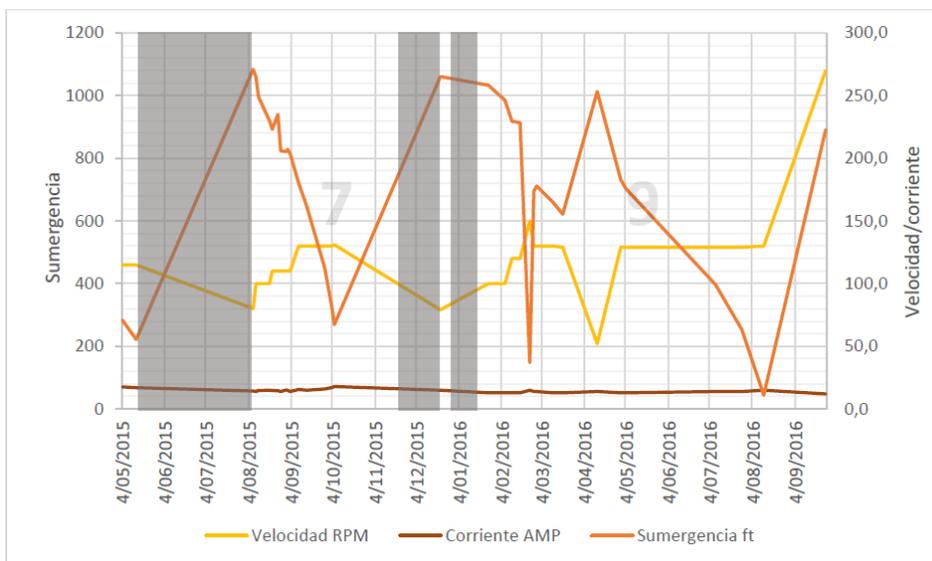
Figura 53 Condiciones operacionales DT-082

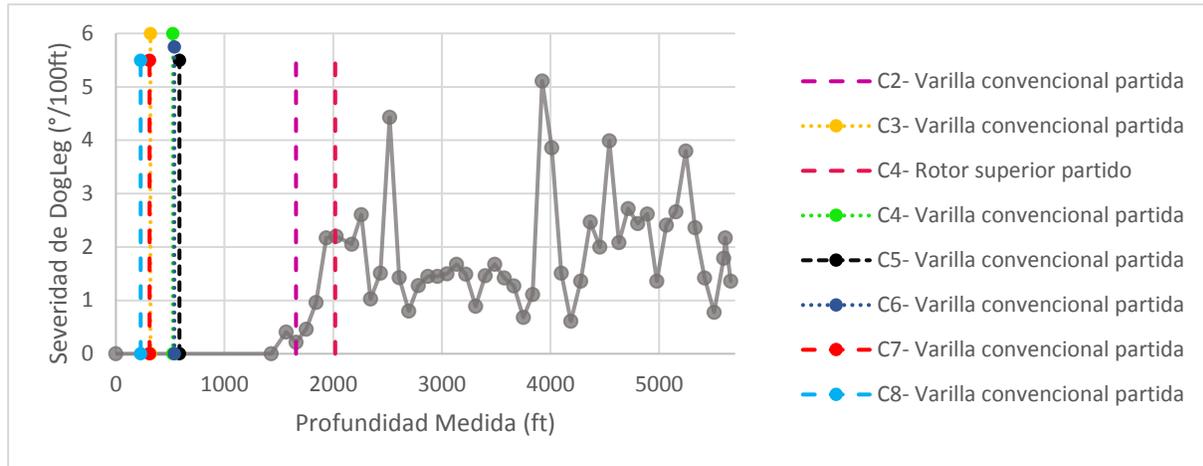
Figura 54 Severidad de Dog leg vs profundidad de fallas DT-082

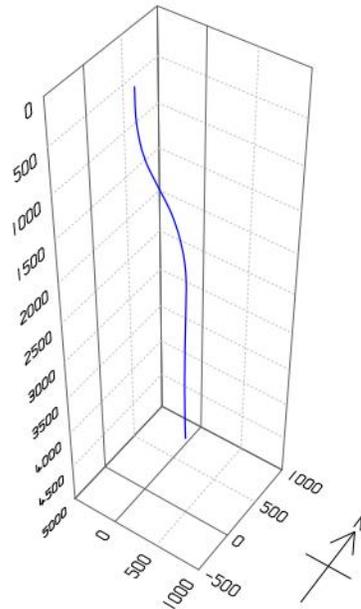
Figura 55 Geometría pozo DT-123

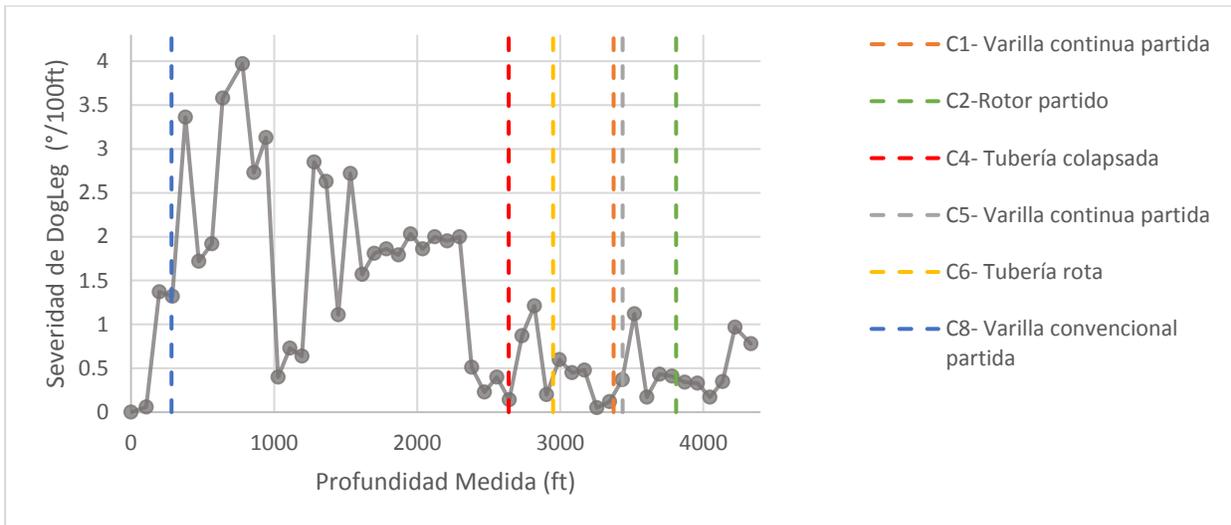
Figura 56 Severidad de Dog Leg vs Profundidad Medida de fallas pozo DT-123

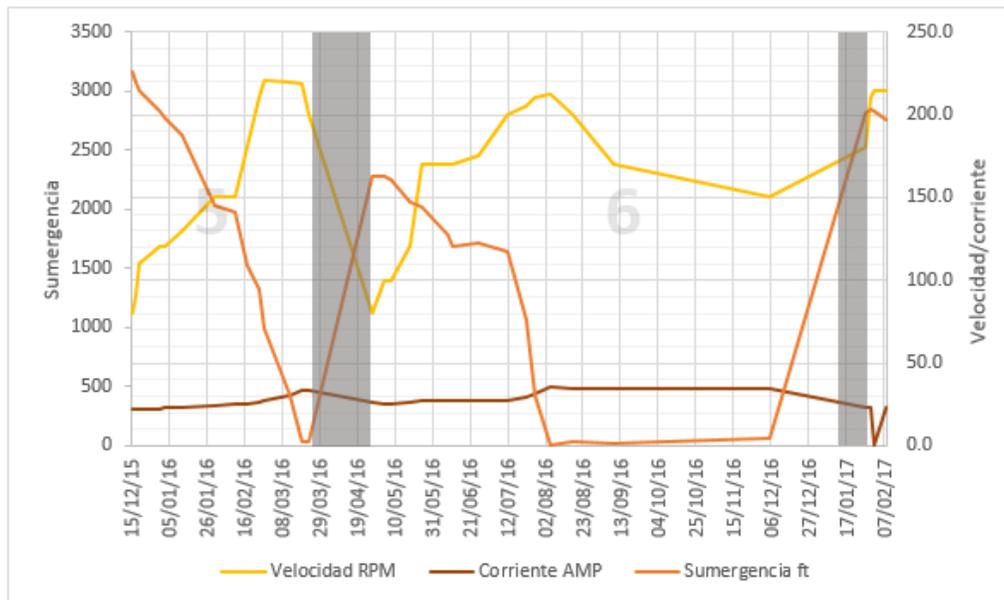
Figura 57 Condiciones operacionales DT-090

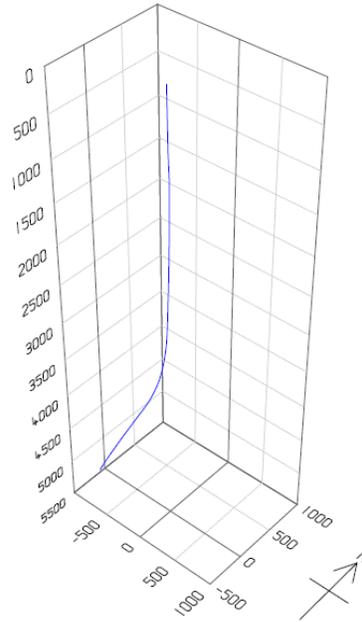
Figura 58 Perfil de pozo DT-090

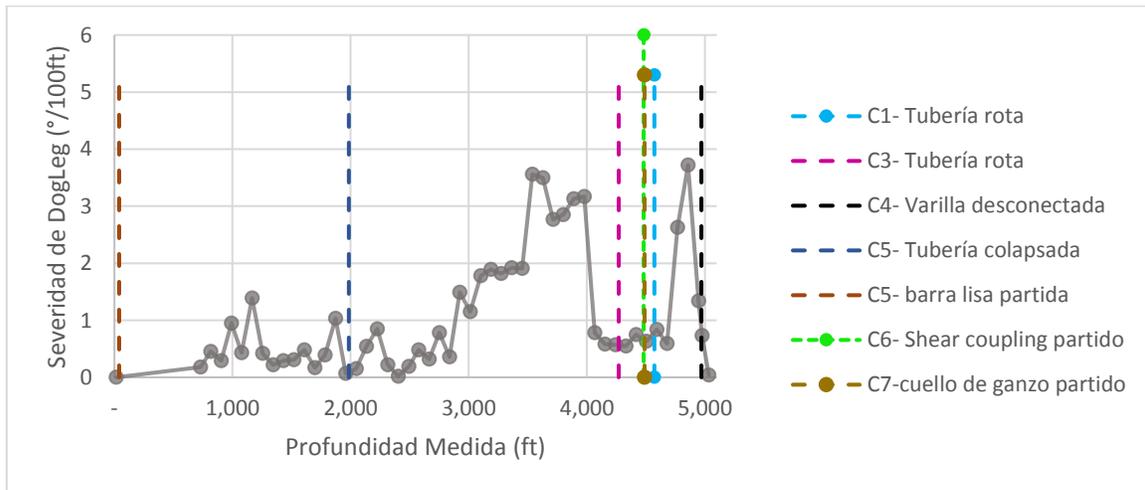
Figura 59 Severidad de DogLeg vs profundidad medida de fallas pozo DT-090

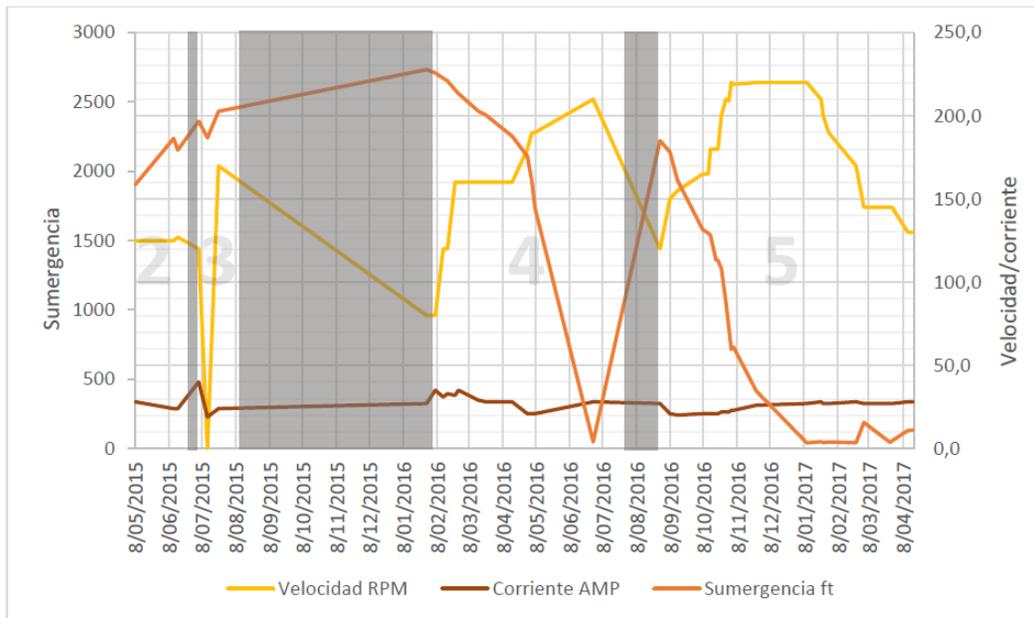
Figura 60 Condiciones operacionales DT-076

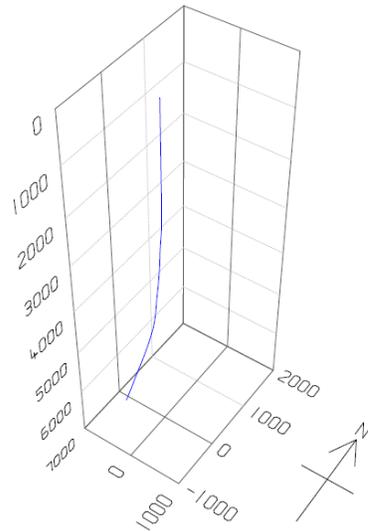
Figura 61 Perfil pozo DT-076

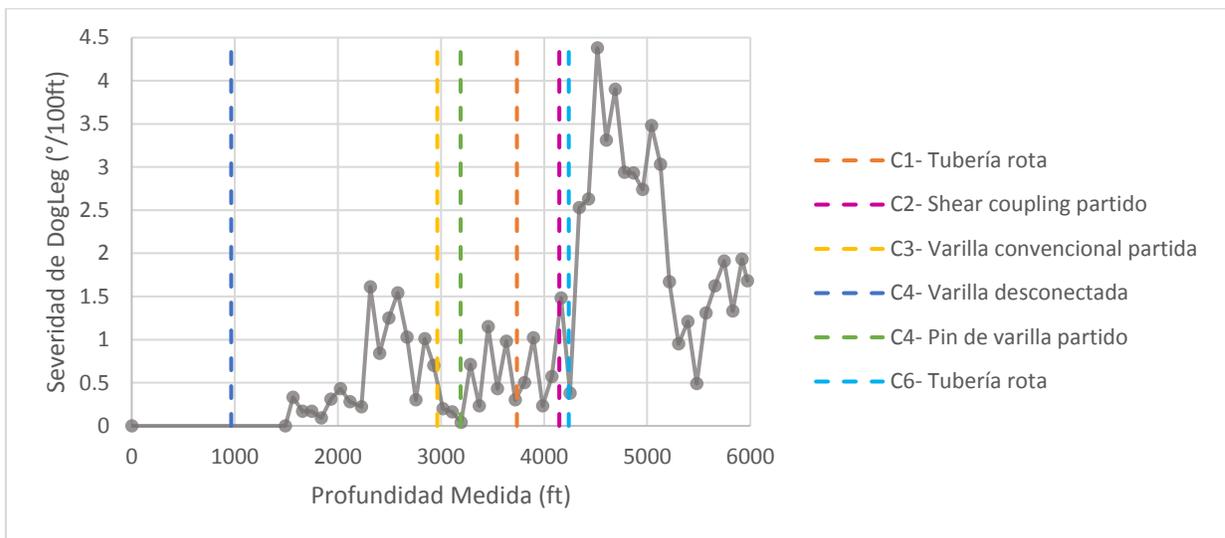
Figura 62 Severidad de DogLeg vs profundidad medida de fallas DT-076
