Se evaluó la viabilidad de la implementación del Sistema de Levantamiento Artificial (SLA) por Bombeo Electro Sumergible por Cavidades Progresivas (BESCP) como solución a las fallas recurrentes en el SLA actual de Bombeo por Cavidades Progresivas (BCP), el cuál reporta los mayores Índices de Falla (IF) en el campo Dina Terciarios de Ecopetrol S. A. mediante una metodología de selección propuesta. Para ello, se requiere llevar a cabo una evaluación técnica y económica. Para la evaluación técnica, se analizó una muestra de los 10 pozos cuyo índice de falla de los últimos cinco años fuese mayor a uno, identificando aquellos que presenten como la principal causa de falla la ruptura de varilla y tubería, consecuencia de la geometría del pozo y al alto Dog Leg Severity (DLS) del mismo hallando siete pozos candidatos. Posteriormente, se realizó una evaluación económica del cambio de SLA a los pozos candidatos proyectada a dos años teniendo en cuenta la disponibilidad de equipos, costos de instalación o CAPEX, costos operativos u OPEX, capacidades de producción y parámetros de operación del campo suministrados por Ecopetrol S. A., usando los índices financieros de Valor Presente Neto (VPN)

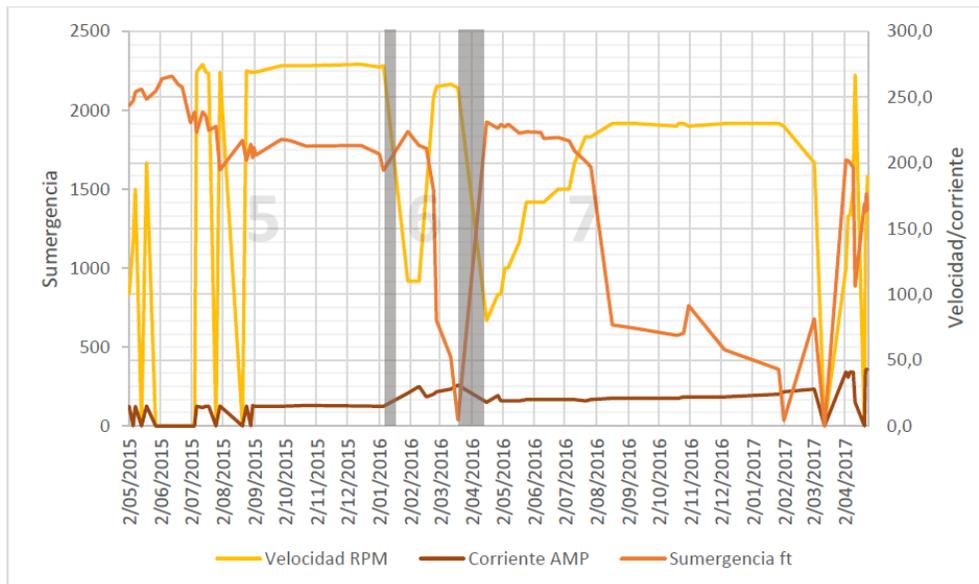
Figura 63 Condiciones operacionales DT-109

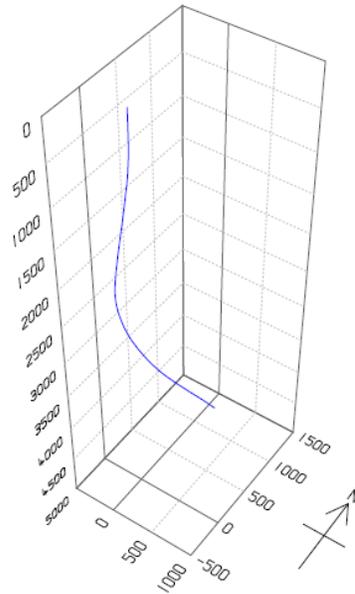
Figura 64 Geometría pozo DT-109

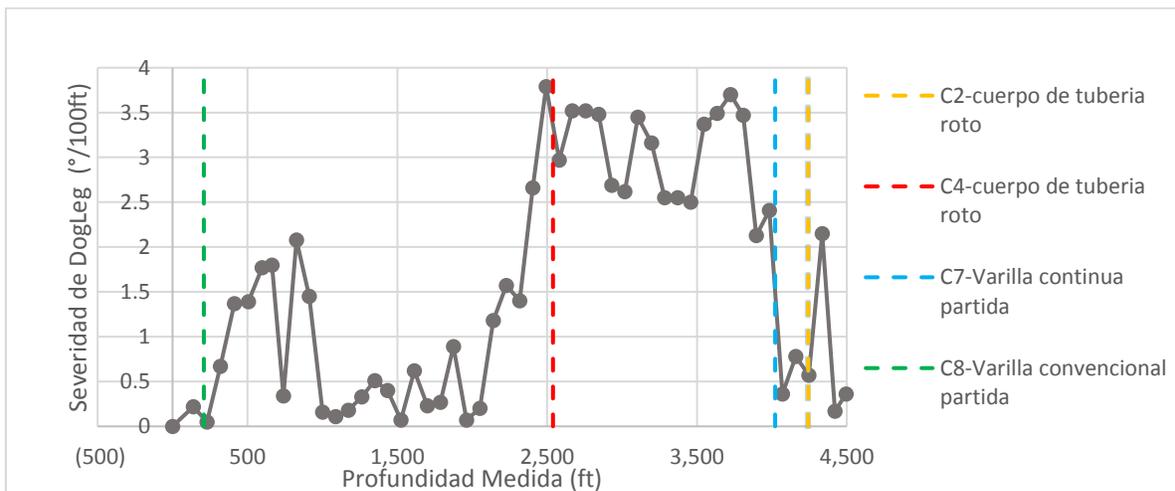
Figura 65 Severidad de DogLeg vs profundidad de fallas DT-109

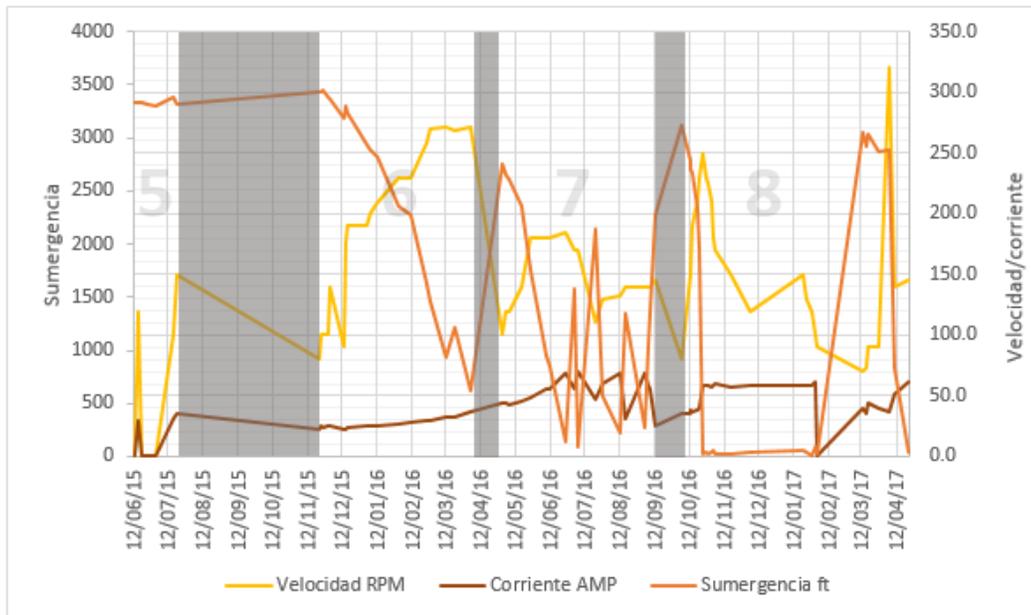
Figura 66 Condiciones operacionales DT-112

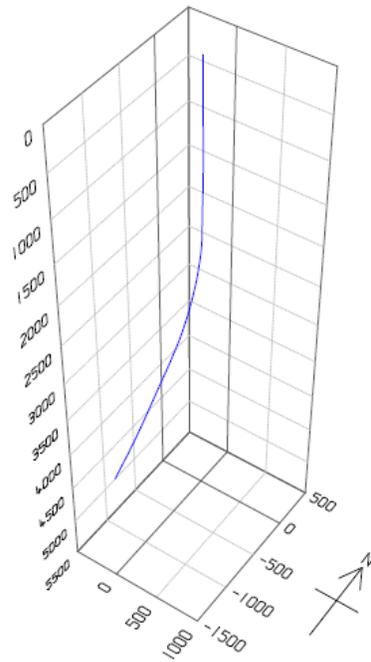
Figura 67 Perfil pozo DT-112

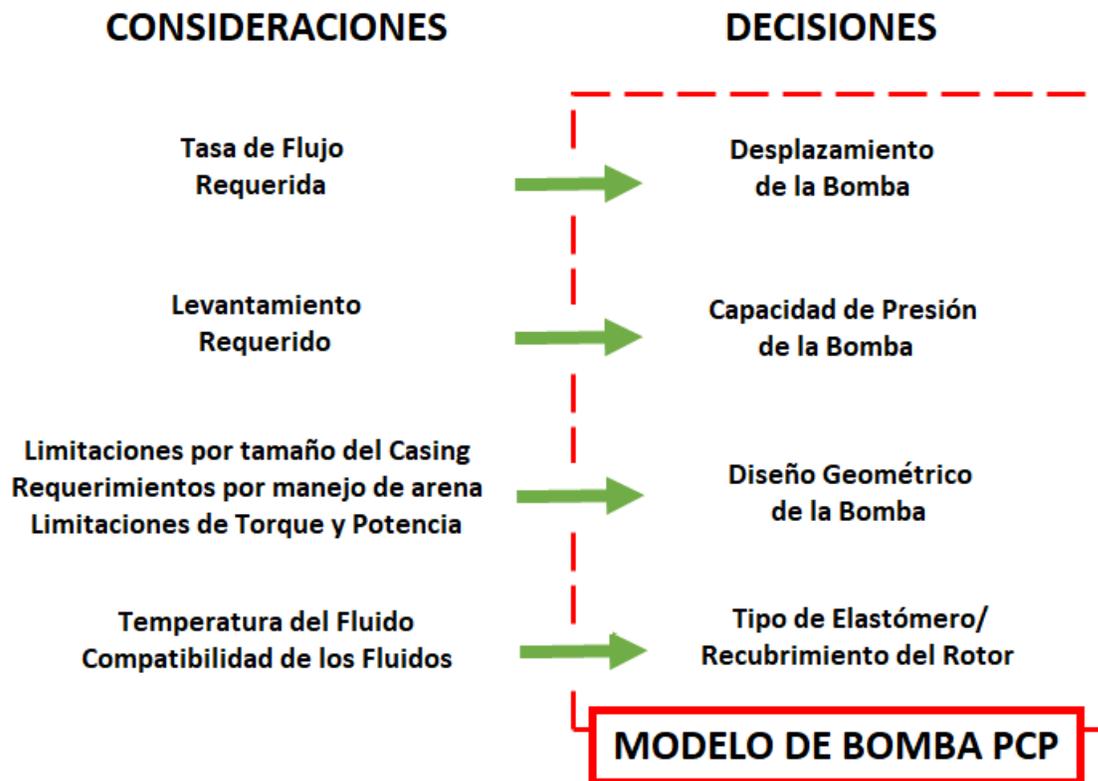
Figura 69 Diagrama de Consideraciones para la selección de una PCP
