titulado Estudio de seguridad vial en los 10 tramos donde se presentó mayor cantidad de

sinistros viales en la ciudad de Neiva en el año 2020 _____

_____ Ingeniero civil _____;

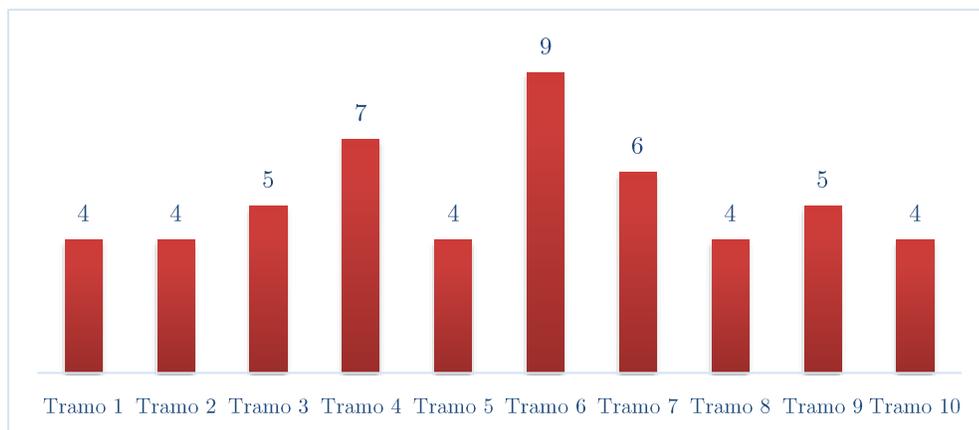
El total de siniestros viales reportados por Secretaría de Movilidad en el año 2020 para los diez tramos de estudio fue de 52, distribuyéndose en cada tramo como se muestra en la Figura 4-1:

Figura 4-1: Siniestros viales presentados en los diez tramos de estudio, Elaboración propia con base a informe Secretaría de Movilidad Neiva-Huila.

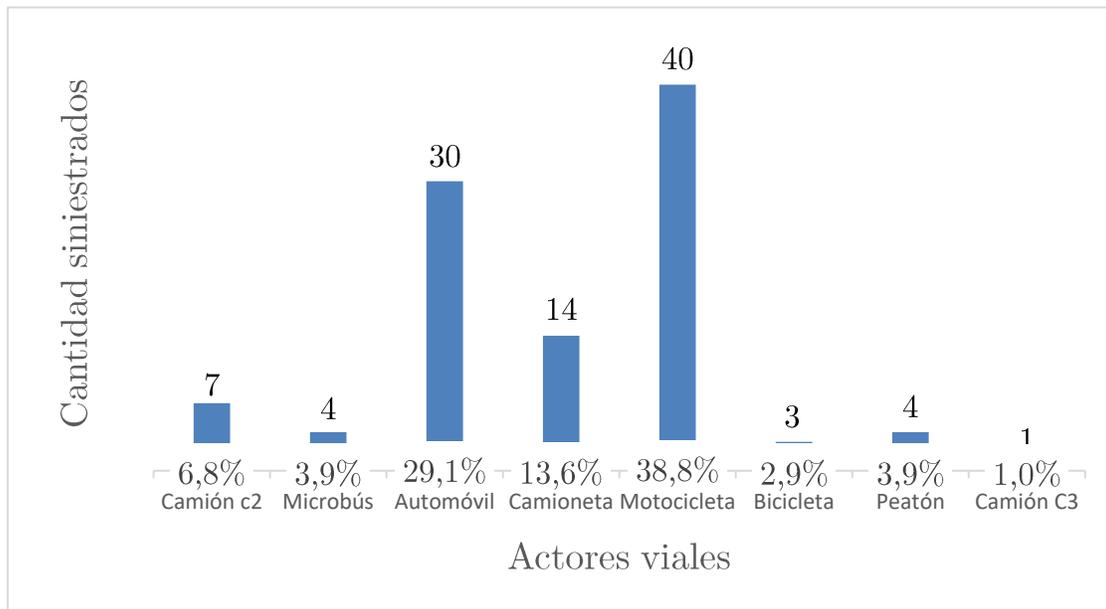
De los 52 siniestros presentados en los diez tramos de estudio, 103 fueron los actores viales involucrados (Figura 4-2).

Figura 4-2: Actores viales siniestrados en los tramos de estudio. Elaboración propia

El resultado de la figura 4-2 corrobora los datos presentados en la justificación del presente proyecto, ya que evidencia que los actores viales más afectados continúan siendo los motociclistas, problemática que va en crecimiento ya que la motocicleta es uno de los principales medios de transporte de los ciudadanos en el municipio, y representa más del 50% del volumen vehicular aforado en cada tramo. Se evidencio

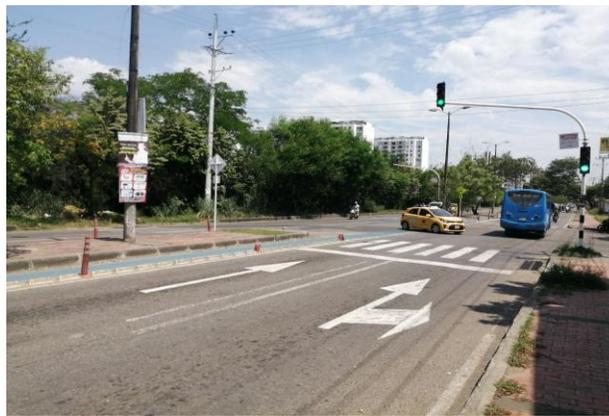
Fotografía 4-1: Vista general carrera 7 calle 64 Neiva, Huila

Este tramo intercepta las rutas de ingreso y salida para los municipios de Tello, Baraya y Villa vieja por la zona norte del municipio con la calle 64, por tal motivo es un tramo donde se encuentra gran afluencia vehicular; los principales actores viales son los motociclistas, con una ocupación del 60.3% de la vía con más de 14000 unidades transitando en los horarios aforados, un 34.2% de vehículos livianos con más de 8000 unidades, también se evidencia la circulación constante de microbuses y camiones de carga tipo C2. Una vez analizados los factores de riesgo determinantes de siniestralidad, se encontró que en el tramo las principales ocurrencias de siniestro se deben a la falta de cultura vial por parte de los usuarios de la vía, presentándose constantemente actos que involucran riesgo en seguridad vial, aunque el tramo cuenta con buenas condiciones de infraestructura vial y está regulado por dispositivos de control de tránsito tipo semáforo, presenta déficit de señalización vertical y demarcación horizontal que ayude a controlar las principales actuaciones que se evidencian constantemente como cambios de carril y entrecruzamientos

riesgosos, giros en u prohibidos, no mantener distancia de seguridad entre vehículos, velocidades superiores a los 30 km/h que son las permitidas en zonas urbanas, invasión de ciclo bandas y obstrucción de pasos peatonales entre otros. Esta información también se evidencia en el nivel de percepción de las personas encuestadas donde se plantea que la principal problemática es la imprudencia de los conductores con una calificación de riesgo alta de 71% y que presenta un nivel bajo en condiciones de seguridad vial con 45% de las respuestas brindadas. Así mismo se evidencia que el tramo no cuenta con las condiciones óptimas de diseño que incluyan a usuarios vulnerables como personas con movilidad reducida, lo que hace que no solo ellos si no algunos peatones tengan que circular por el carril de la vía, puesto a que hay sectores del tramo donde hay ausencia de andenes o se encuentran en mal estado, por falta de mantenimiento.

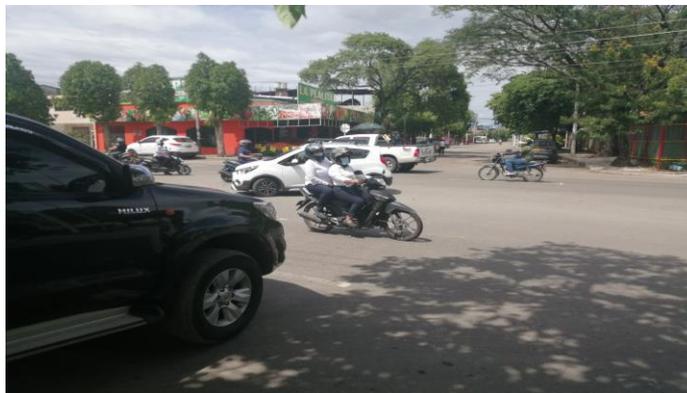
Fotografía 4-2: Vista general carrera 7 calle 22 Neiva, Huila

Este tramo ubicado en la carrera 7 que conecta norte a sur al municipio, con la calle 22, al ser una ruta principal de tránsito, presenta altos volúmenes vehiculares en cualquier hora del día, donde el 53.6% de los usuarios que transitan son los motociclistas con más de 10000 unidades registradas en los horarios aforados, más de 8000 vehículos livianos que representan un 39.9% de los usuarios de la vía, también se evidencia la circulación constante de microbuses y camiones de carga tipo C2. Los principales factores de riesgo en este tramo que influyen en la

siniestralidad vial se atribuyen igualmente a la conducta de los usuarios de la vía, ya que frecuentemente se evidenciaron actos riesgosos que podrían haber terminado en siniestro, se evidencio en repetidas ocasiones cambios de carril y entrecruzamientos riesgosos, giros en u prohibidos, altas velocidades, acumulación vehicular dentro del tramo, entre otros. Todo esto es asociable no solo a la falta de cultura vial de los actores de la vía, sino también a el déficit de señalización vertical y demarcación horizontal que se presenta en el tramo ya que no se cuenta con la información necesaria para circular correctamente, se evidencia que en la intersección no existen dispositivos de regulación de tránsito pertinentes como reductores de velocidad, ni delineamiento de piso que regulen los movimientos vehiculares; además que la calle 22 no cuenta con señalización alguna y que presenta obstrucción en los dos carriles por constante estacionamiento de vehículos livianos y de carga tipo C2, esto sumado a que la calle presenta descascaramiento de severidad media con profundidades de 10 a 25 mm por desprendimiento excesivo de agregado grueso de severidad alta, hace que se acumulen vehículos en los accesos al tramo y produzcan congestión vehicular y en el peor de los casos siniestros viales. Según la percepción de las personas encuestadas este tramo presenta un nivel bajo respecto a condiciones de seguridad vial donde el 58% afirma esta información, el 37% considera que el riesgo que presentan los actores viales es muy alto, en cuanto al estado actual de la señalización en el tramo, un nivel de riesgo alto en cuanto al estado actual de la infraestructura con 47% de respuestas a favor y por imprudencia de los peatones. Además, que frecuentemente se evidencia imprudencia por los usuarios de la vía.

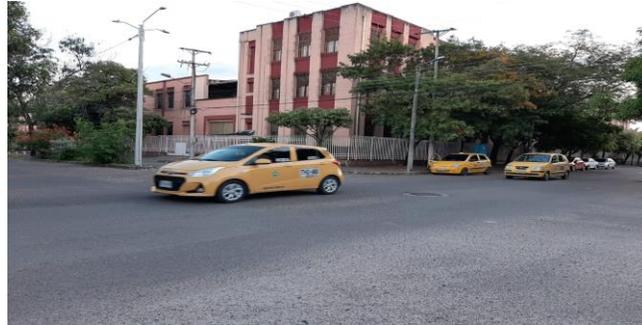
Fotografía 4-3: Vista general carrera 13 calle 4 Neiva, Huila

Este tramo ubicado en el barrio Altico de la ciudad de Neiva, es un tramo con afluencia vehicular baja, los principales actores viales son los motociclistas con una ocupación del 40% equivalente a 1280 unidades que transitaron en los horarios aforados, igualmente se encuentra gran afluencia de vehículos livianos correspondiente a un 48.1% con un total de 1538 unidades aforadas, se presenta además gran afluencia de peatones, ya que el tramo esta ubicado diagonal al colegio María Auxiliadora; en este tramo se evidencian falencias en la infraestructura de la vía, por lo cual no cubre las necesidades que presenta el sector, el cual al ser de zona escolar debe tener las medidas necesarias que fortalezcan una circulación segura en la zona, se observó ausencia total de señalización vertical y demarcación horizontal referente a zona escolar, pasos peatonales excluyentes para personas con movilidad reducida, ausencia de cruces peatonales seguros tipo cebra e islas peatonales, dispositivos de reducción de velocidad parabólicos o pompeyanos. Se encontró que el total de los siniestros viales ocurridos en el año 2020 en este tramo se presentaron por desobediencia al código 112 de tránsito irrespeto a normas y señales de tránsito, específicamente a la señal SR-01, estas incidencias por parte de los usuarios de la vía en conjunto a maniobras de giros prohibidos, altas velocidades y entrecruzamientos riesgosos en el tramo, son los principales factores humanos que influyen en la siniestralidad, esta información de igual manera se refleja en las encuestas realizadas donde se observa que se tiene una percepción de riesgo muy alto con un 78% que afirman que la principal problemática se debe al estado de la infraestructura vial, igualmente el tramo presenta un nivel de riesgo muy alto con

respecto a la imprudencia de los conductores con un 72% de afirmaciones y que presenta condiciones con un nivel muy bajo respecto a la seguridad vial y al estado actual en cuanto a señalización.

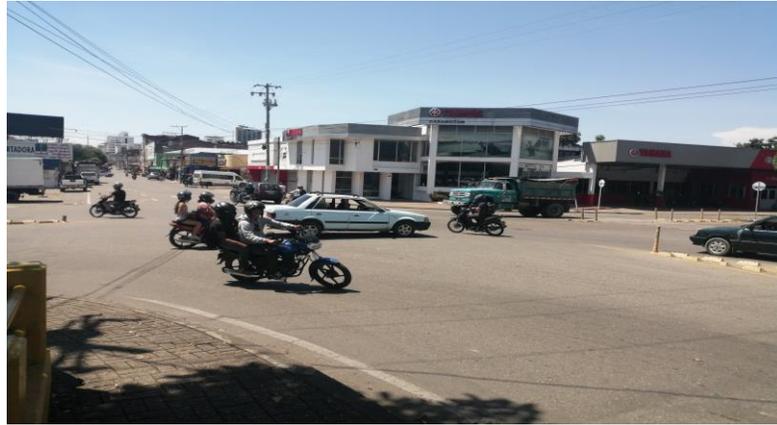
Fotografía 4-4: Vista general avenida circunvalar calle 5 Neiva, Huila

Comunica el sur del municipio con el centro por la carrera 5, interceptando la avenida circunvalar, es un tramo donde se presentan altos volúmenes vehiculares, los principales actores viales son los motociclistas con una ocupación del 50% de la vía, según los aforos realizados se movilizaron más de 5000 unidades en los horarios establecidos, igualmente hay alta circulación de vehículos livianos con un 36% de ocupación con más de 3800 unidades aforadas, así mismo se movilizan constantemente vehículos de carga pesada tipo C2 y C3, micro buses, bicicletas y peatones. Los principales factores de riesgo que influyen en la siniestralidad se presentan gracias al factor humano, al igual que lo observado en los IPAT se siguen presentando imprudencias por parte de los actores viales principalmente los motociclistas, se observó frecuentemente que los conductores que transitan por la avenida circunvalar no respetan prelación de la vía y se incorporan al tramo haciendo caso omiso de señal SR-01, de la misma manera por los demás accesos al tramo se presentan entrecruzamientos riesgosos, invasión de carril, giros prohibidos e irrespeto de distancia mínima de seguridad. Se observó que las condiciones de infraestructura de la vía no cubren las necesidades que se presentan en el tramo, al

no presentarse dispositivos de regulación de tránsito debido a los altos volúmenes vehiculares encontrados, por esta razón se ocasionan aglomeraciones de vehículos y pueden ocurrir con facilidad siniestros viales. La percepción de la comunidad aferente al tramo y que es testigo constante de esta problemática identifican también que el nivel de seguridad vial en esta intersección es muy bajo respecto a condiciones de seguridad vial con un 66% de afirmaciones, que presenta un nivel de riesgo muy alto respecto al estado de la señalización con un 66% y donde la mayoría de encuestados afirman que el riesgo es muy alto respecto a la imprudencia de los conductores, con una calificación de nivel de riesgo muy alta de 74%. Se plantea que la solución más eficiente para la regulación del tráfico en el tramo es la instalación de semáforos vehiculares y peatonales, con esto se pretende que la zona de intersección este libre y solo en uso por los usuarios que tengan paso por la respectiva fase semafórica.

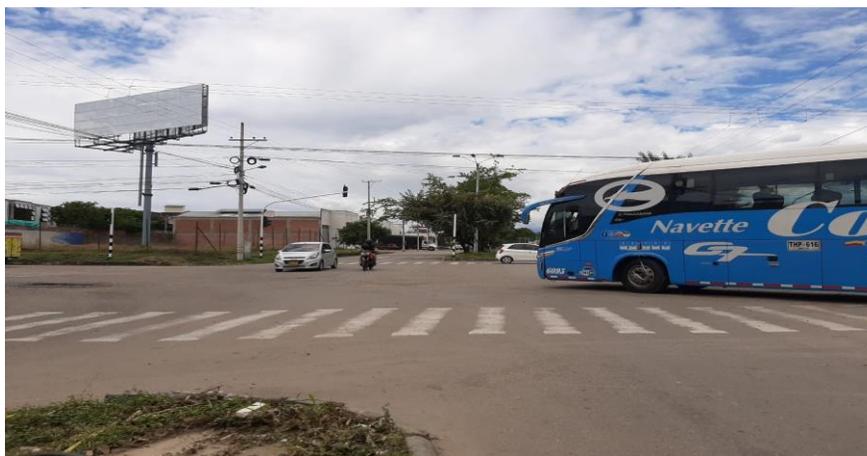
Fotografía 4-5: Vista general carrera 7 calle 19 sur Neiva, Huila

Ubicado en el sur del municipio, este tramo se encuentra vía a la zona industrial, por lo cual se presenta movilización constante de vehículos de carga pesada tipo C2, C3, C4, C3S3, presenta además constante flujo vehicular donde el 56% de los usuarios aforados son motociclistas con más de 5000 unidades contadas en circulación en los aforos, un 30% son vehículos livianos con más de 2900 unidades en circulación en hora pico, pese a contar con sistemas de control de tráfico tipo semáforo, se observó frecuentemente maniobras indebidas por parte de los usuarios

de la vía, como pasos de semáforo en rojo, giros prohibidos en la carrera 7 sentido norte-sur, altas velocidades de circulación, e invasión de carril en dos de esquinas de la intersección donde se encuentran establecimientos, con entrada de vehículos de maquinaria pesada, camiones tipo c2 y superiores, las entradas a estos establecimientos están ubicadas fuera del alcance de la semaforización ya existente y los conductores no tienen campo visual a ella. Al no ser regulada la entrada y salida de estos vehículos con la prelación de la fase semafórica se crea alteraciones en el orden y la buena circulación de los vehículos generado así incidentes, los cuales pueden producir siniestros de gravedad alta. En cuanto a la infraestructura de la vía se encontraron deficiencias en la capa asfáltica, presentados baches de severidad alta con más de 50 mm llegando a afectar la capa granular y desintegración de la capa de rodadura por pérdida de agregados. En las encuestas realizadas se refleja la misma problemática donde frecuentemente se evidencia que los niveles de siniestro son altos por paso de semáforo en rojo e irrespeto de las normas de tránsito, a su vez por el mal estado de la señalización en el tramo presentándose un 63% de respuestas que confirman esta problemática.

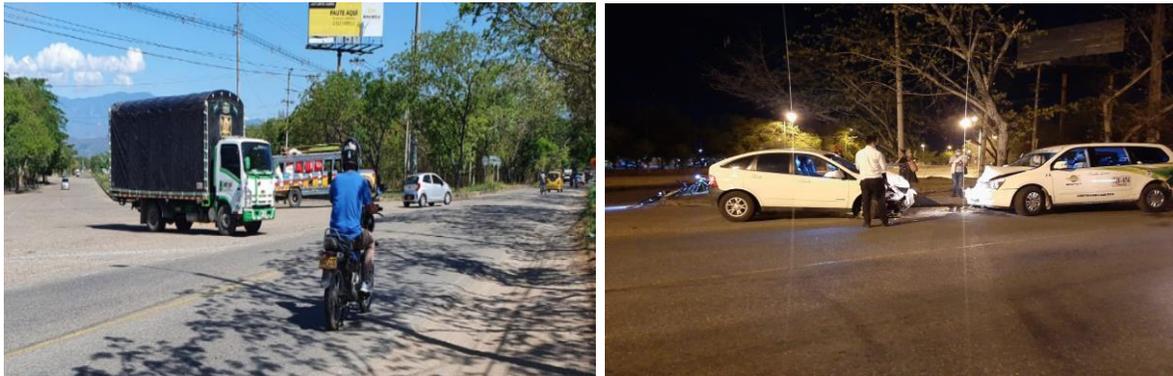
Fotografía 4-6: Vista general carrera 5 calle 38 sur Neiva, Huila

El tramo que presentó mayor cantidad de siniestros viales en el año 2020, fue el tramo número 6, el cual se encuentra ubicado en la carrera 5 calle 38 sur, este tramo ubicado al sur del municipio intersecta la ruta 45, vía primaria que comunica a Neiva con el sur del Departamento con la calle 38 sur que es de inferior categoría, en el cual se identificó que no presenta un diseño adecuado para los movimientos

vehiculares que concurren diariamente, se encontró que no cuenta con demarcación horizontal en buen estado y no es evidente el sentido y lugar que deben tomar los actores viales por ausencia de delineadores de piso y presenta déficit en señalización vertical. Al comparar los principales factores de ocurrencia de siniestros que se evidenciaron en los IPAT **Anexo G**, en el año 2020, con los factores que se presentan actualmente en el formato de hallazgos **Anexo B**, se identifica que la problemática sigue siendo la misma ya que los usuarios de la vía ocupan los carriles en sentido contrario, no mantienen distancia de seguridad, realizan invasión de carril sentido contrario, no respetan prelación de la vía, entre otros, y se demuestra que la inseguridad vial existente es constante y que se deben tomar medidas para minimizar o mitigar totalmente estos riesgos. Este tramo presenta altos volúmenes de movimientos vehiculares, con más de 5000 motocicletas aforadas en los horarios establecidos correspondientes al 50% de los usuarios de la vía, se contaron más de 4000 vehículos livianos equivalentes al 40%, hay circulación constante de vehículos intermunicipales y regionales como microbuses y buses por la ruta 45, quienes en conjunto con los demás usuarios de la vía, concurren con alta velocidad y representan un riesgo constante de colisión, se debe tener en cuenta para este tramo un diseño diferente como glorietas o pasos a desnivel que permitan la circulación organizada y sin riesgo de los vehículos. Para medir la percepción en este tramo se tuvo en cuenta a las personas quienes laboran en oficinas de surabastos quienes consideran que el nivel de seguridad vial en el tramo es muy bajo respecto a condiciones de seguridad vial con 47% de respuestas que lo afirman, que el nivel de riesgo es muy alto por el estado actual de la infraestructura en el tramo con 60% de las respuestas y que los riesgos más altos se siguen presentando por la imprudencia de los conductores con un 58%.

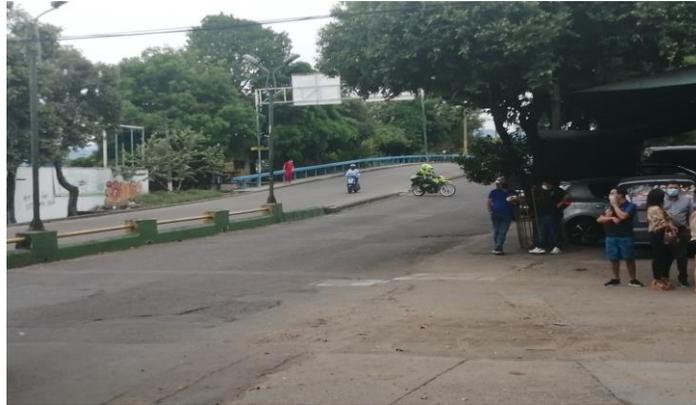
Fotografía 4-7: Vista general carrera 2 calle 25 Neiva, Huila

Uno de los tramos donde se presencia mayor imprudencia por parte de los actores viales; al ser una intercepción que no cuenta con retornos cercanos se observa constantemente invasión de carril por parte de motocicletas cruzando riesgosamente sobre los separadores de la carrera segunda; en la cual se presentan altas velocidades en ambos sentidos por parte de motocicletas quienes ocupan un 50% de los usuarios que circulan con más de 4000 unidades aforadas y por vehículos livianos, buses y camiones tipo C2, quienes al cruzarse con peatones, ciclistas y motociclistas que cruzan los separadores presentan alto riesgo de siniestralidad. Este tramo no cuenta con demarcación horizontal y presenta déficit en señalización vertical, hay ausencia de dispositivos de regulación de velocidad quienes permitan ingreso seguro al tramo por la calle 25, se encontró que la capa asfáltica sobre la carrera 2 y la calle 25 están afectadas por descascaramiento de severidad media con profundidades de 10 a 25 mm y por desprendimiento excesivo de agregado grueso de severidad alta, la capa de rodadura de la carrera segunda presenta también huecos y ondulaciones a causa de varios reparcheos lo que implica riesgo para motociclistas y ciclistas, los parches sobre la carrera segunda están deteriorados con severidad media y presentan deficiencias en los bordes, se encuentra también que la capa de rodadura de la calle 25 sentido occidente-oriente está en condiciones precarias por falta de mantenimiento, la capa de rodadura está totalmente cubierta con desprendimientos de agregados gruesos. Según la percepción de la comunidad los niveles de riesgo en el tramo son muy altos y se deben principalmente a el estado actual de la

infraestructura de la vía y a la imprudencia de los conductores con un 58% de respuestas que lo afirman, y al mal estado en cuanto a señalización con un 55% de respuestas, tanto así que en las visitas realizadas se encontró que hay presencia constante por parte de policías de tránsito con el fin de regular este tipo de situaciones, sin embargo, la problemática persiste.

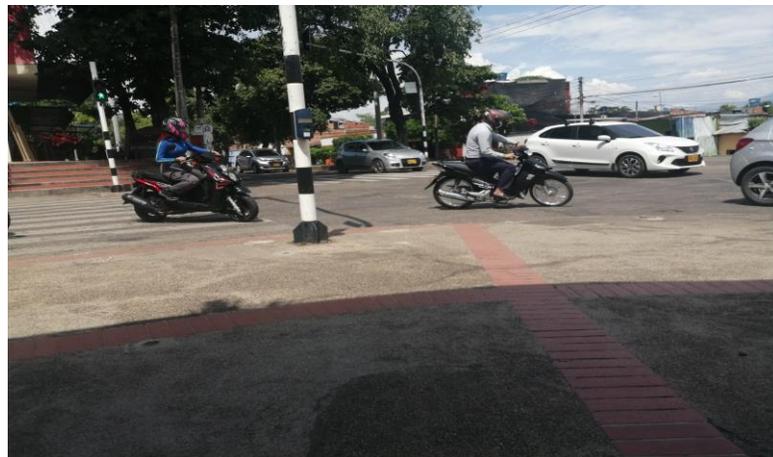
Fotografía 4-8: Vista general carrera 6 avenida 26 Neiva, Huila

Este tramo intercepta la avenida 26, una de las principales avenidas del municipio con la carrera sexta, sector con alta afluencia vehicular ya que es ruta de acceso a principales centros comerciales, los principales usuarios de la vía son los motociclistas con una ocupación del 50% con más de 5000 unidades aforadas y vehículos livianos con el 32% de ocupación con más de 3500 unidades, así mismo circulan normalmente peatones con una ocupación del 11%, ciclistas y vehículos de carga tipo C2. Los principales factores de riesgo asociados a la siniestralidad en este tramo se deben a desobediencia del código 112, irrespeto a las normas y señales de tránsito, se observó frecuentes actos de imprudencia como cambios de carril, entrecruzamientos riesgosos, no respetar distancia mínima de seguridad, invasión de cruces peatonales; se encontraron también ondulaciones de severidad alta en la capa asfáltica con profundidad mayor a 20 mm ocasionando vibraciones excesivas, capa asfáltica sobre la intersección afectada por descascaramiento de severidad alta con

profundidades mayores a 25 mm. Otros factores representativos de riesgo involucran el déficit en señalización vertical, ya que las existentes no involucran todos los actores de la vía, se encontró que por el tramo se movilizan gran cantidad de ciclistas y no hay señalización o zona de circulación prioritaria, así mismo se presentan andenes intransitables para personas con movilidad reducida con geometrías discontinuas en la superficie y con alturas excesivas. Según la percepción de la comunidad aferente el tramo presenta un nivel de riesgo muy alto respecto al estado de la infraestructura vial con un 60% de afirmaciones, igualmente muy alto debido a la imprudencia de los actores viales con un 75% de respuestas que lo confirman y a las condiciones de seguridad vial.

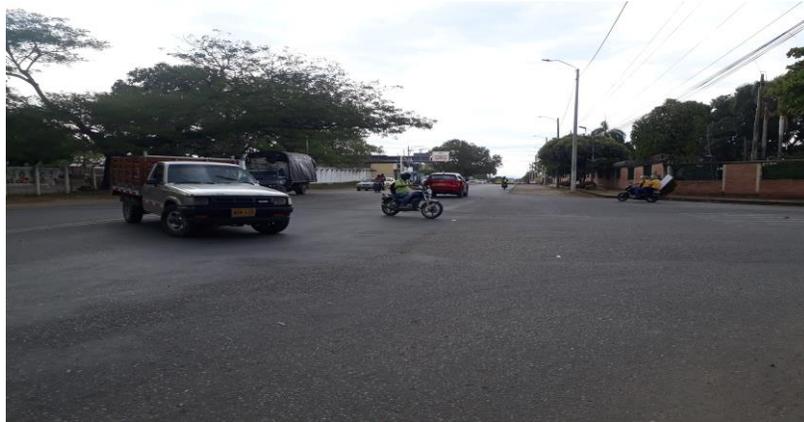
Fotografía 4-9: Vista general calle 21 sur carrera 5 Neiva, Huila

Ubicado al sur de municipio de Neiva, este tramo presenta afluencia vehicular media, los principales usuarios de la vía son los motociclistas con una ocupación del 45% con más de 1900 unidades aforadas, se encontraron también volúmenes considerables de vehículos livianos ocupando un 40% de la vía con más de 1700 unidades contadas, así mismo se presentan movimientos constantes de vehículos de carga pesada tipo C2, C3, como de peatones y ciclistas. La principal problemática que se encontró en este tramo en cuanto a factores de riesgo que ocasionen siniestralidad se debe principalmente al mal estado de la infraestructura vial, ya que se evidencio sectores sin pavimentar en la carrera 5, partes de la capa de rodadura sin uso alguno por exceso de material arenoso, falta de continuidad en las aceras, desintegración de la capa de rodadura por perdida de agregados con severidad alta en carril derecho

norte-sur, falta de rampas de acceso para personas con movilidad reducida, déficit en señalización vertical y demarcación horizontal existente, entre otras. Así mismo se presenta problemática constante por infracciones de tránsito de motociclistas y conductores de vehículos livianos, presentándose cambios de carril y entrecruzamientos riesgosos, velocidades mayores a 30km/h permitidas, giros prohibidos, conflicto continuo entre movimientos vehiculares e irrespeto de distancia mínima de seguridad. Según la percepción de la comunidad aferente el tramo presenta un nivel de riesgo muy alto debido a la imprudencia de los actores viales con un 58% de respuestas y al estado actual de la infraestructura vial con un 60% de afirmaciones.

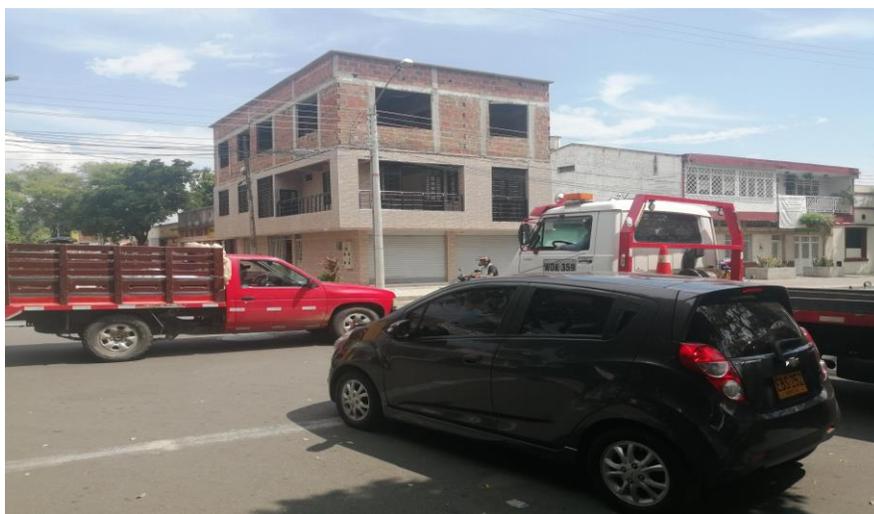
Fotografía 4-10: Vista general carrera 8 calle 2 Neiva, Huila

Este tramo intercepta la carrera 8, vía de constante flujo vehicular con la calle 2 del municipio, diagonal al estadio Urdaneta. Se encontró una gran problemática en la intersección asociada a constante conflicto entre movimientos vehiculares por déficit en señalización vertical y demarcación horizontal reglamentaria, pese a que existe una señal SR-01 en la carrera 8, se evidencio total ignorancia de la misma por parte de los actores viales, presentándose así invasiones de carril y entrecruzamientos riesgosos frecuentes, al no existir pasos seguros peatonales, es evidente el riesgo de los mismos. Esto sumado a la gran afluencia de vehículos motorizados que transitan diariamente, para este tramo se aforaron más de 7900 motocicletas que representan

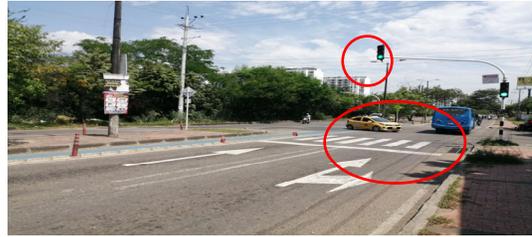
EVIDENCIA 1

- *Se presentan cambios de carril y entrecruzamientos riesgosos.
- *Se observa giro prohibido por parte de los conductores carrera 7 Norte-Sur.
- *Se observan velocidades mayores a 30 km/h que es la velocidad máxima permitida en zonas urbanas.
- *Los conductores no respetan la distancia mínima entre vehículos.
- *Se observa que algunos conductores no usan señales direccionales.
- *Se observa que algunos conductores no respetan semáforo en rojo.

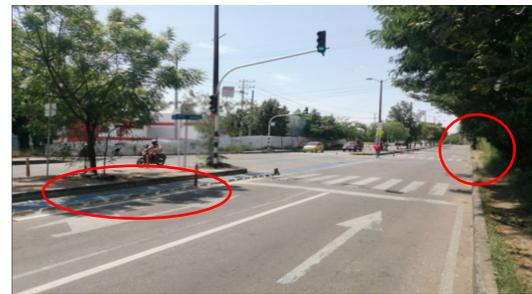
- *La ciclo banda no cumple con las medidas mínimas de 1,5m mide 1,3m
- *Carril izquierdo sentido Sur-Norte de la carrera 7 no cuenta con las dimensiones mínimas reglamentadas Decreto No. 0798-2010 para vías urbanas por inclusión ciclo banda.
- *Déficit de señalización vertical reglamentaria.
- *Andenes carrera 7 cubiertos por capa de vegetación sentido sur norte, invasión de calzada por peatones.
- *Déficit dispositivos de regulación de tránsito retroreflectivos, indicadores de alineamiento, delineadores de piso.

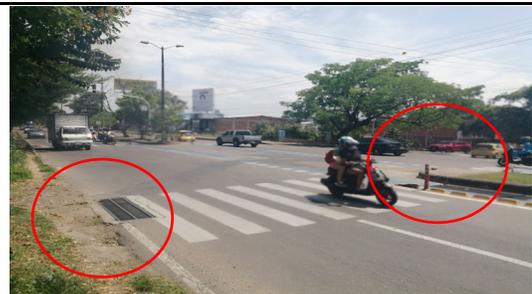
EVIDENCIA 3

- *Paso peatonal excluyente para personas con movilidad reducida.
- *Ausencia de semaforización peatonal.
- *Ausencia de ayudas auditivas en el semáforo para personas con discapacidades.
- *Las cebras peatonales de la cra 7 presenta discontinuidades en los separadores, presentándose obstáculos para personas con movilidad reducida.

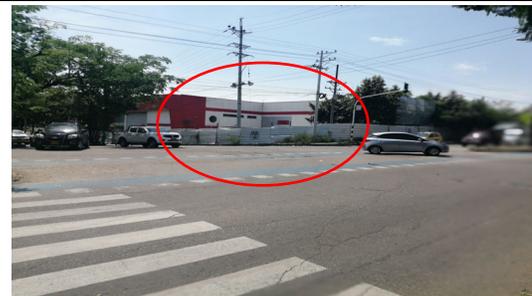
EVIDENCIA 4

- *Aunque la Obra del Centro de salud integral materno infantil (CAIMI) ya esta prácticamente terminada, la infraestructura vial del tramo carrera 7 calle 64 no esta diseñada para este tipo de edificación aledaña, tampoco se encuentra ningún inicio de señalización.
- *Ausencia de islas o refugios peatonales.

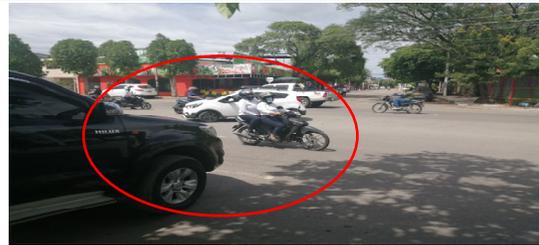
EVIDENCIA 1

- *Se presentan cambios de carril y entrecruzamientos riesgosos.
- *Se observa giro prohibido por parte de los conductores carrera 7 ambos sentidos de circulación.
- *Se observan velocidades mayores a 30 km/h que es la velocidad máxima permitida en zonas urbanas.
- *Los conductores no respetan la distancia mínima entre vehículos.
- *Se observa que algunos conductores no usan señales direccionales.
- *Se observa que algunos peatones no respetan la cebrá y circulan por zonas inseguras.

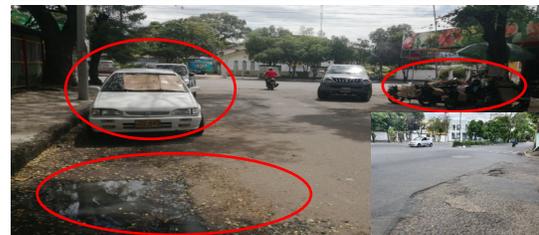
EVIDENCIA 2

- *Déficit de demarcación horizontal y señalización vertical en los accesos al tramo.
- *Hay presencia de vehículos parqueados en la calle 22 entre carrera 7 y 7ª, en ambos costados, lo que reduce el ancho de la calzada y dificulta la maniobrabilidad y distancia de visibilidad.
- *Capa asfáltica sobre la calle 22 afectada por descascaramiento de severidad media con profundidades de 10 a 25 mm y por desprendimiento excesivo de agregado grueso de severidad alta.

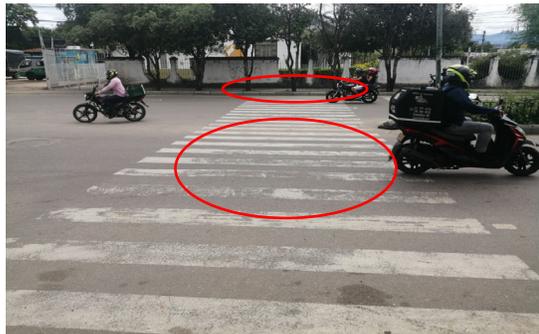
- *Andenes carrera 7 invadidos por postes y arboles impiden paso personas con movilidad reducida.
- *Ausencia de islas o refugios peatonales
- *Déficit señalización escolar, se evidencia la ubicación de escuela cerca del tramo.

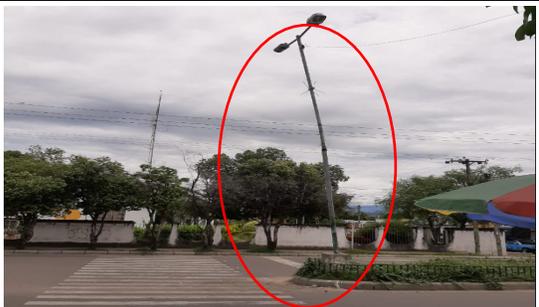
EVIDENCIA 4

- *Poste ubicado en separador vial carrera 7 presenta riesgo de colisión
- *Ausencia dispositivos de regulación de tránsito retroreflectivos, indicadores de alineamiento, delineadores de piso

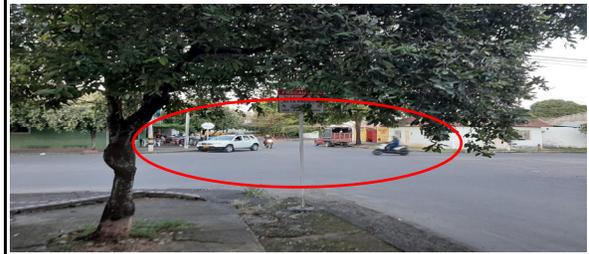
- *Se presentan cambios de carril y entrecruzamientos riesgosos.
- *Se observa giro prohibido por parte de los conductores en la carrera 13 en ambos sentidos.
- *Se observan velocidades mayores a 30 km/h que es la velocidad máxima permitida en zonas urbanas.
- *Se observa que algunos conductores no usan señales direccionales.
- *Los usuarios no respetan señal SR-01

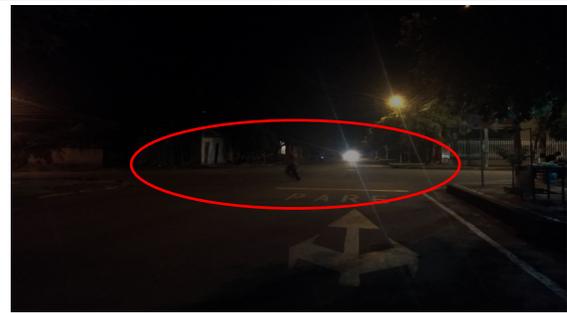
EVIDENCIA 2

- *Iluminación de alumbrado público escasa en horas de la noche en carrera 13 antes de la calle 4 sentido Sur-Norte, falta de visibilidad de la vía.
- *Déficit de demarcación horizontal y señalización vertical reglamentaria.
- *Ausencia dispositivos de regulación de tránsito retroreflectivos, indicadores de alineamiento, delineadores de piso.
- *Se evidencia que no se dimensiona el tamaño de la intersección por parte de los usuarios a causa de la mínima demarcación horizontal, lo que principalmente ocasiona invasión de carril e irrespeto de la señalización SR-01 reglamentaria.

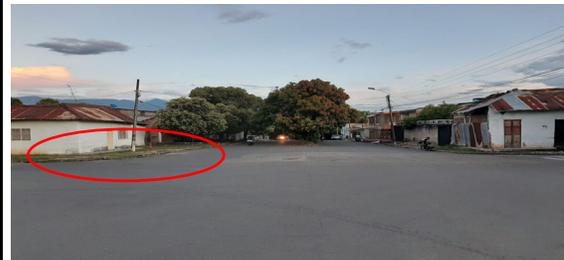
EVIDENCIA 3

- *Paso peatonal excluyente para personas con movilidad reducida.
- *Ausencia de cruce peatonal seguro.
- *Ausencia de dispositivos de control de velocidad
- *Andenes carrera 13 cubiertos por capa de vegetación sentido Sur-Norte, invasión de calzada por peatones.

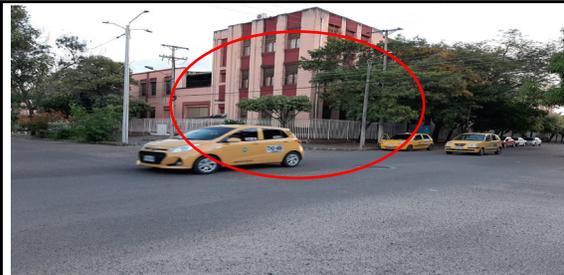
- *Ausencia de señalización de zona escolar, presencia de colegio Maria Auxiliadora

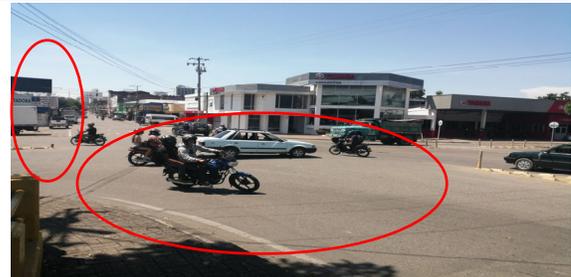
- *Se presentan cambios de carril y entrecruzamientos riesgosos.
- *Se observa giro prohibido por parte de los conductores sobre Avenida circunvalar en ambos sentidos de circulación.
- *Se observan velocidades mayores a 30 km/h que es la velocidad máxima permitida en zonas urbanas, en ambos sentidos del tramo no permiten cruce peatonal seguro.
- *Los conductores no respetan la distancia mínima entre vehículos.
- *Se observa que algunos conductores no usan señales direccionales.

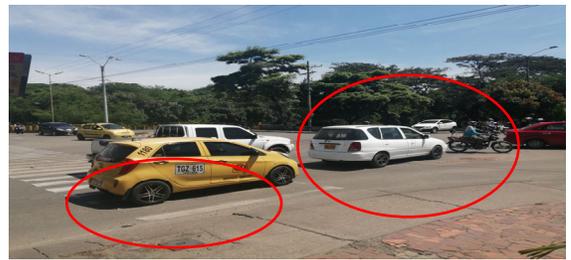
EVIDENCIA 2

- *Invasión de carril por omisión constante de señalización tipo pare en el tramo en en ambos sentidos sobre avenida circunvalar.
- *Invasión de cruce peatonal tipo cebra por los vehículos sobre avenida circunvalar poniendo en riesgo los peatones.
- *Ausencia dispositivos de regulación de transito retroreflectivos, indicadores de alineamiento, delineadores de piso.

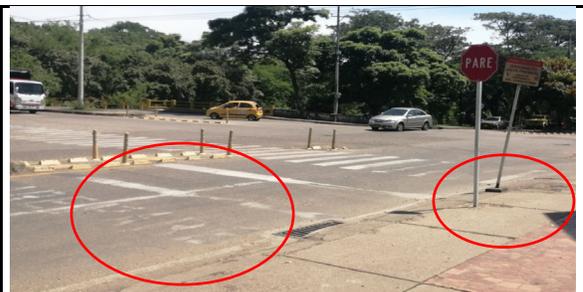
EVIDENCIA 3

- *Paso peatonal excluyente para personas con movilidad reducida.
- *Discontinuidad en alineación ingreso previo y posterior de la carrera 5 hacia la avenida circunvalar.
- *Demarcación horizontal precedente en mal estado genera confusión en los usuarios de la vía.
- *Demarcación horizontal actual , en mal estado, no legible para usuarios.
- *Señalización vertical sin mantenimiento.
- *Déficit de demarcación horizontal y señalización vertical.

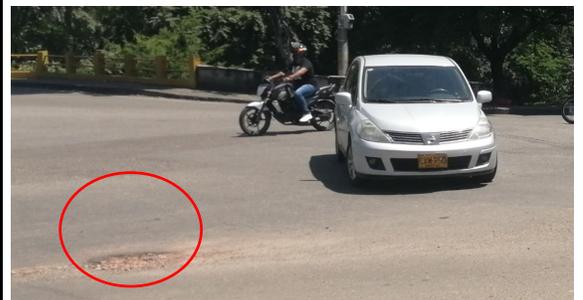
EVIDENCIA 4

- *Capa asfáltica sobre la intersección afectada por descascaramiento de severidad alta con profundidades mayores a 25mm, por desprendimiento excesivo de agregado grueso de severidad alta.
- *No se tiene en cuenta dispositivos de señalización vial para presencia de ciclistas en el tramo.
- *Se evidencia que en el ingreso al tramo por la carrera 5 se encuentra zona libre de calzada donde se utiliza para parqueo de vehículos o para ingresar indebidamente al tramo para adelantar o salida en contravía.

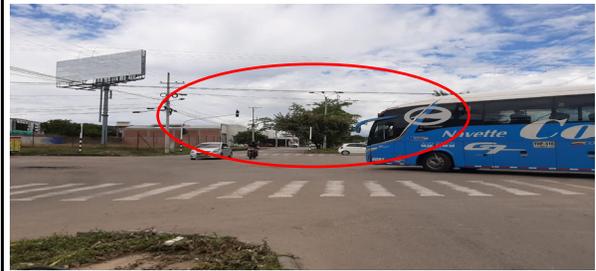
- *Se presentan cambios de carril y entrecruzamientos riesgosos.
- *Se observa giro prohibido por parte de los conductores sobre la carrera 7 sentido Norte-Sur.
- *Se observan velocidades mayores a 30 km/h que es la velocidad máxima permitida en zonas urbanas.
- *Los conductores no respetan la distancia mínima entre vehículos.
- *Se observa que algunos conductores no usan señales direccionales.
- *Frecuente evasión de control de tráfico tipo semáforo.

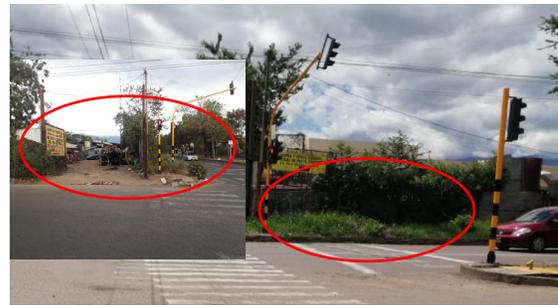
EVIDENCIA 2

- *Se evidencian entradas a talleres para vehículos de carga pesada mal ubicados en las esquinas de la intersección sin regulación de ingreso y egreso de los mismos.
- *Los vehículos de carga pesada que salen de los talleres no tienen campo de visibilidad a los semáforos y realizan ingreso al tramo de manera desordenada generando riesgo de accidente.
- *Andenes en mal estado sin estructura de concreto o adoquín, invadidos de vegetación lo que los hace intransitables para peatones.

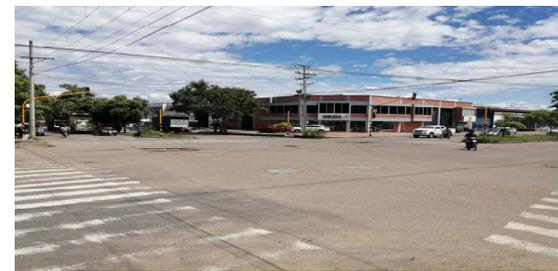
EVIDENCIA 3

- *Déficit de señalización vertical reglamentaria.
- *Ausencia dispositivos de regulación de tránsito retroreflectivos, indicadores de alineamiento, delineadores de piso.
- *Demarcación horizontal existente con falta de mantenimiento, señales deterioradas por el uso y tiempo.
- *Demarcación horizontal precedente en mal estado genera confusión en los usuarios de la vía.

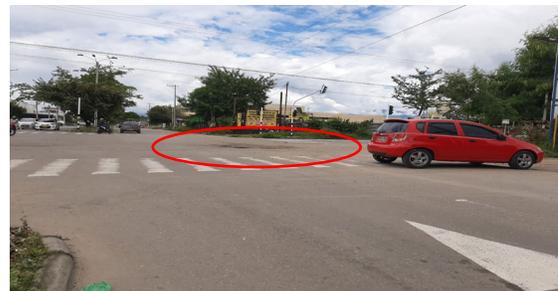
EVIDENCIA 4

- *Capa asfáltica con deficiencias, presentando baches de severidad alta con más de 50 mm llegando a afectar la capa granular, desintegración de la capa de rodadura por pérdida de agregados.
- *Ausencia de islas o refugios peatonales.
- *No se tiene en cuenta dispositivos de señalización vial para presencia de ciclistas en el tramo.
- *Paso peatonal excluyente para personas con movilidad reducida.

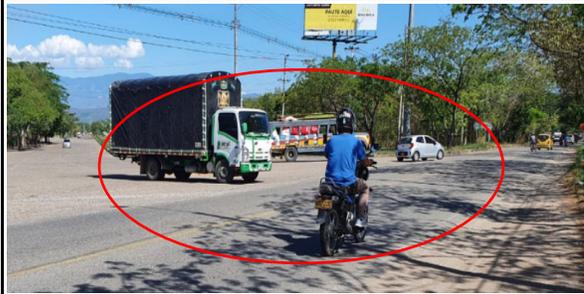
- *Se presentan cambios de carril y entrecruzamientos riesgosos.
- *Se observa maniobras de giro peligroso dentro de la zona de retorno de la calle 38 sur.
- *Peligro de colisión vehicular por altas velocidades en la carrera 5 ya que es vía nacional con vehículos que ingresan por la calle 38 sur.
- *Los conductores no respetan la distancia mínima entre vehículos en la zona de intersección.
- *Se observa que algunos conductores no usan señales direccionales.
- Al no tener una vía bien delimitada Los vehículos que transitan por la calle 38 sur para intersecciona la carrera 5 crean obstrucción pues no hay un tránsito controlado, en orden y en un solo sentido.

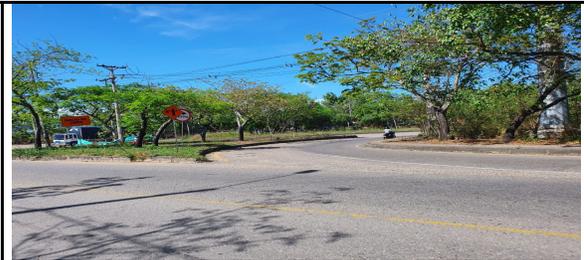
EVIDENCIA 2

- *Déficit de señalización vertical reglamentaria que cumpla los requerimientos del tramo, se evidencia señalización vertical sobrante de obras anteriores.
- *Demarcación horizontal escasa, se evidencia líneas longitudinales de borde y separadoras de carril en mal estado.
- *Ausencia dispositivos de regulación de tránsito retroreflectivos, indicadores de alineamiento, delineadores de piso.
- No hay dispositivos de regulación y segregación de tránsito como señales SR-01, SR-02, prohibiciones de giro etc.

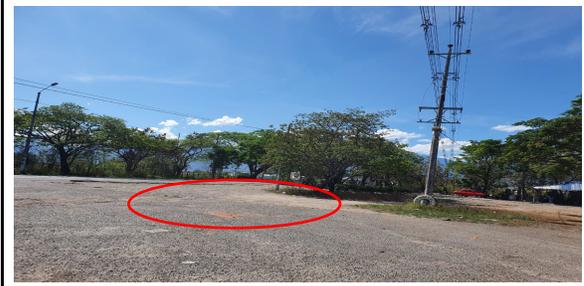
EVIDENCIA 3

- *Estado de la capa de rodadura sin terminar, evidente efecto de trabajos realizados en la vía sin su reparación efectiva al 100%, lo que deja un bache de gran longitud con severidad alta, profundidad mayor a 50mm afectando la base granular.
- *Presencia de fisuras transversales de juntas de construcción de severidad alta.
- En el ramal conectante saliente de la carrera 5 hacia la calle 38 sur se evidencia abultamientos en la capa asfáltica de severidad media con profundidad de 10 mm a 20mm.
- *Ausencia de cruce peatonal seguro.

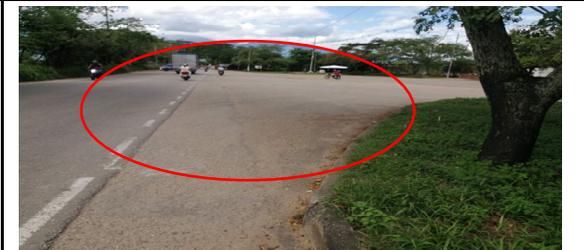
EVIDENCIA 4

- *Comunicación con vía de nivel superior.
- *No se satisface operación de entrecruzamientos.
- *La configuración de la intersección no es evidente.
- *Velocidades del tramo altas no permiten paso peatonal seguro.
- *Ausencia de cruces peatonales.
- *Bloqueo vehicular por invasión de carril.

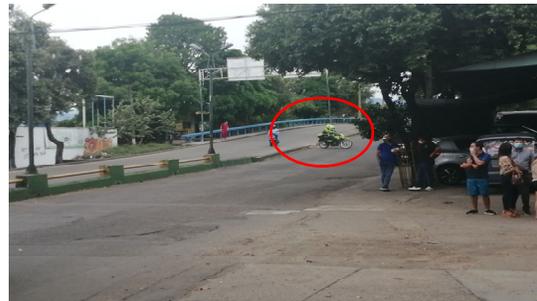
*Se observa constante ausencia de cultura de seguridad vial por parte de los usuarios de la vía, velocidades mayores a 30 km/h que es la velocidad máxima permitida en zonas urbanas.

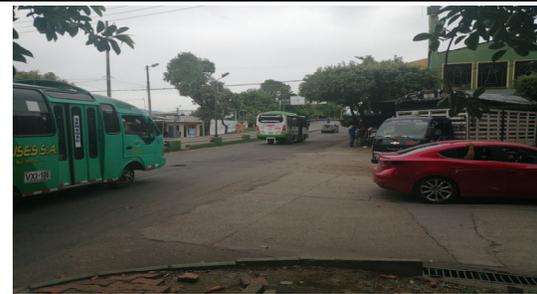
EVIDENCIA 2

- Ausencia total de demarcación horizontal tales como líneas longitudinales centrales, de borde, de separación de carriles, demarcación de pare, flechas direccionales.
- Déficit de señalización vertical reglamentaria.
- Ausencia dispositivos de regulación de transito retroreflectivos, indicadores de alineamiento, delineadores de piso.
- No existe la implementación de ningún tipo de obra que permita el transito seguro para peatones, ciclistas y personas con movilidad reducida en de la intersección de la calle 25 con carrera 2 ni en los 100 metros colindantes a dicha intersección, ocasionando gran riesgo de incidentes por necesidad de movilizarse de un costado de la calle al otro.

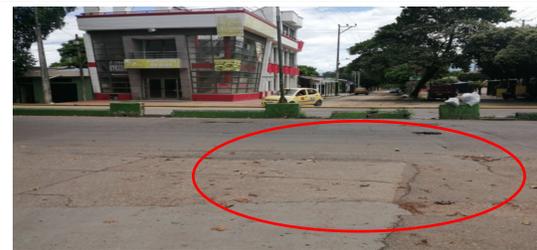
*Parches sobre la carrera segunda deteriorados con severidad media, presenta deficiencias en sus bordes.

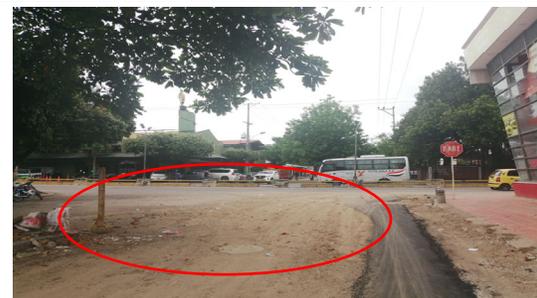
EVIDENCIA 4

- Capa de rodadura en calle 25 antes de la carrera 2 sentido Occidente-Oriente en condiciones precarias, por falta de mantenimiento y a causa de obras de alcantarillado en la zona la capa de rodadura está totalmente cubierta con desprendimientos de agregados gruesos.
- En señalización vertical solo se evidencia la presencia de 2 señales SR-01 ubicados sobre la calle 25.

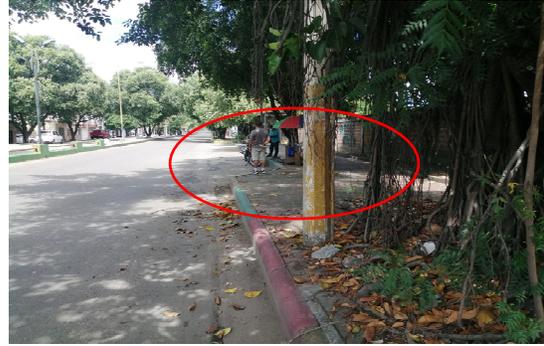
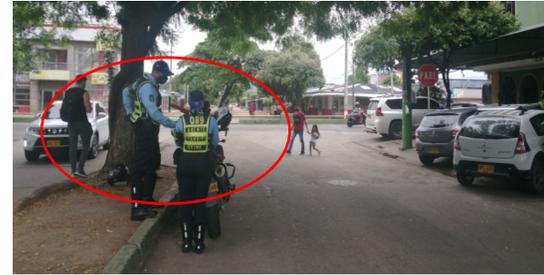
EVIDENCIA 5

- No existe rampas de acceso a las aceras para peatones o personas con movilidad reducida en 3 de los 4 puntos de la intersección. En el único punto donde hay rampa, dicha rampa esta en malas condiciones y con una pendiente no permisible para el uso.
 - Existe una isla de parqueo de buses, pero dicha isla carece de cualquier tipo de señalización, tanto para los vehículos como para los usuarios peatones.
- * Se evidencio que debido a el constante riesgo de siniestralidad, la Secretaria de movilidad de Neiva mantiene presencia de Agentes de transito en el tramo.

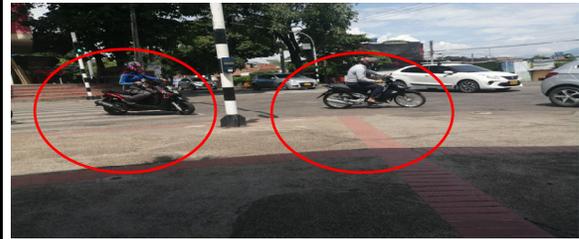
EVIDENCIA 1

- *Se presentan cambios de carril y entrecruzamientos riesgosos por la avenida 26, giros prohibidos por parte de los vehículos y motociclistas en ambos sentidos.
- *Continuo caso omiso de Semáforo en rojo e invasión de carril.
- *Los conductores no respetan la distancia mínima entre vehículos.
- *Se observa que algunos conductores no usan señales direccionales.
- *Invasión de cruce peatonal.

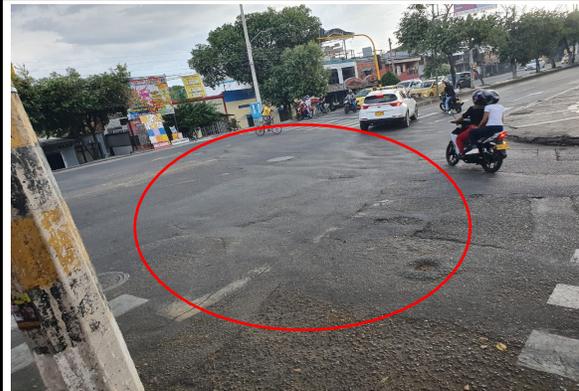
- Se presentan ondulaciones de severidad alta en la capa asfáltica con profundidad mayor a 20mm ocasionando vibraciones excesivas según manual para la inspección visual de pavimentos flexibles de la vía afectando principalmente a la seguridad de los usuarios que se movilizan en motos y bicicletas por la inestabilidad que esta capa de rodadura genera.
- Capa asfáltica sobre la intersección afectada por descascaramiento de severidad alta con profundidades mayores a 25mm.
- *Ausencia dispositivos de regulación de tránsito retroreflectivos, indicadores de alineamiento, delineadores de piso.
- *Déficit de señalización vertical reglamentaria.
- *No existe una zona de circulación prioritaria para bicicletas o señalización preventiva sobre la circulación de ciclistas.

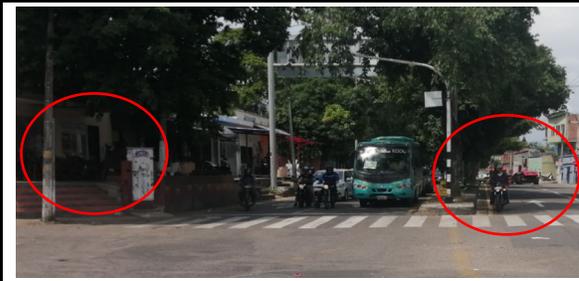
EVIDENCIA 3

- Andenes intransitables para personas con movilidad reducida., geometrías discontinuas en la superficie y con alturas excesivas.
- No se presentan accesos para usuarios con movilidad reducida como lo son rampas y senderos guiados con textura en la superficie.

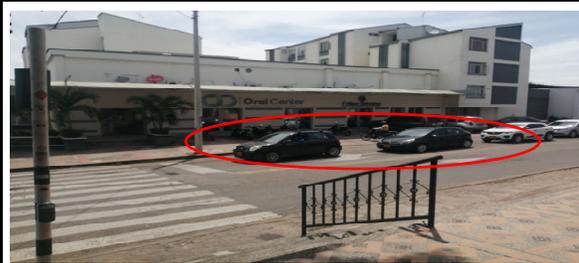
EVIDENCIA 4

- Se presentan obstáculos en la acera como postes de alumbrado público situados a mitad de está, haciendo que los peatones que cruzan la avenida 26 tengan que transitar por parte del carril vehicular.
- *Ausencia de islas o refugios peatonales.
- *Demarcación de restricción de bloqueo antigua no es borrada de forma adecuada dejando señas de la demarcación sin ser efectiva para los usuarios.
- *Uso inadecuado del espacio público sobre la carrera 6, haciendo uso de espacio peatonal como uso para parqueaderos

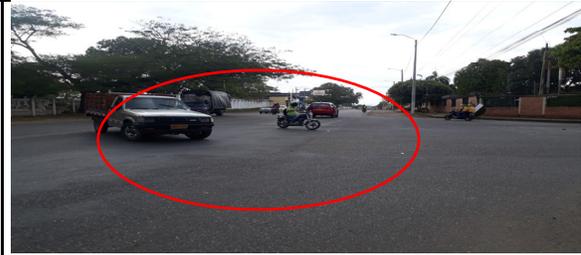
- *Se presentan cambios de carril y entrecruzamientos riesgosos.
- *Se observa giro prohibido por parte de los conductores tanto en la calle 21 sur como en la carrera 5.
- *Se observan velocidades mayores a 30 km/h que es la velocidad máxima permitida en zonas urbanas.
- *Los conductores no respetan la distancia mínima entre vehículos.
- *Conflicto continuo entre movimientos vehiculares e invasión de carriles.

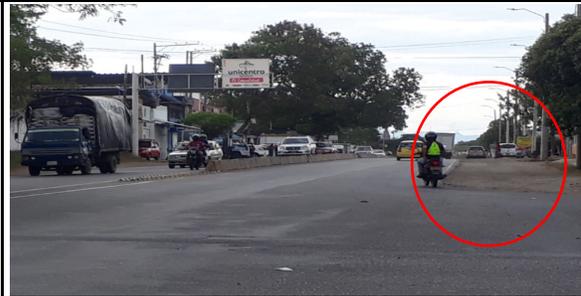
EVIDENCIA 2

- *Se presenta un sector sin pavimentar en la carrera 5 costado derecho sentido Sur-Norte en cual es usado en sentido contravía por vehículos como motos y automóviles para no tener que hacer el retorno hasta la carrera 5 con calle 8 sur.
- *Ausencia de señalización vertical en los accesos al tramo.
- *Demarcación horizontal en mal estado, líneas de paso peatonal borradas por el uso y sin mantenimientos.
- *Ausencia dispositivos de regulación de tránsito retroreflectivos, indicadores de alineamiento, delineadores de piso.

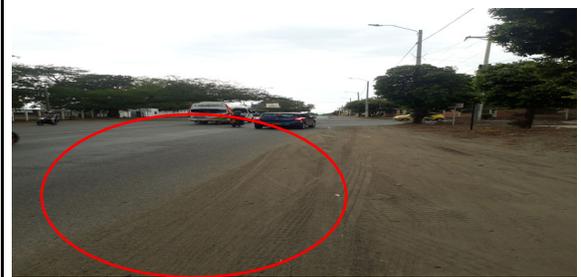
EVIDENCIA 3

- *Falta de rampas de acceso para peatones y personas en condición de movilidad reducida.
- *Se evidencia material granular arenoso sobre la capa asfáltica presentando riesgo de accidente para motociclistas e invasión de carril por falta de demarcación horizontal.
- *Parte de la capa de rodadura de la vía se encuentra sin uso a causa de que está cubierta por capa de material granular arenoso, que hace que el usuario no tenga claridad del ancho total de la vía.

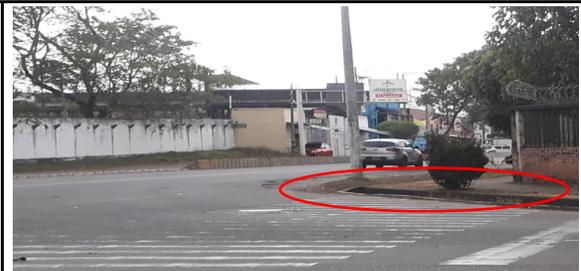
EVIDENCIA 4

- *Falta de continuidad en la acera, la cual está separada de la vía por una canaleta de aguas, pero sin ningún sector con paso continuo para peatones. Esta obra de drenaje es un riesgo potencial para las personas que podrán transitar por el sector.
- *Desintegración de la capa de rodadura por pérdida de agregados con severidad alta en carril derecho sentido norte-sur.

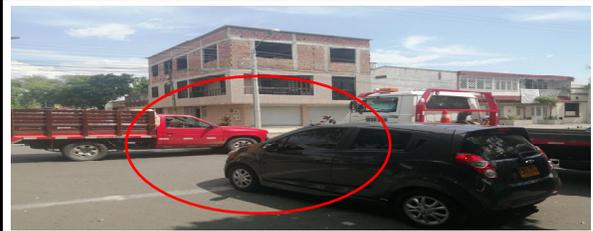
EVIDENCIA 1

- *Se presentan cambios de carril y entrecruzamientos riesgosos.
- *Se observan velocidades mayores a 30 km/h que es la velocidad máxima
- *Los conductores no respetan la distancia mínima entre vehículos.
- *Se observa que algunos conductores no usan señales direccionales.
- *Constante evasión de normas de seguridad e invasión de carril al no respetar señalización de pare por la cra 8, se contempla incorporación de paso semaforizado para el tramo.

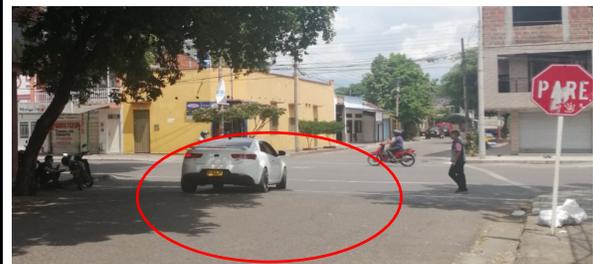
EVIDENCIA 2

- *Ausencia de demarcación horizontal carrera 8.
- *Falta de flechas informativas de dirección de carril para la circulación.
- *Déficit de señalización vertical reglamentaria se evidencia solo una señal de pare en todo el tramo que presenta gran afluencia vehicular.
- *Ausencia de paso peatonal seguro.
- *Ausencia dispositivos de regulación de tránsito retroreflectivos, indicadores de alineamiento, delineadores de piso.

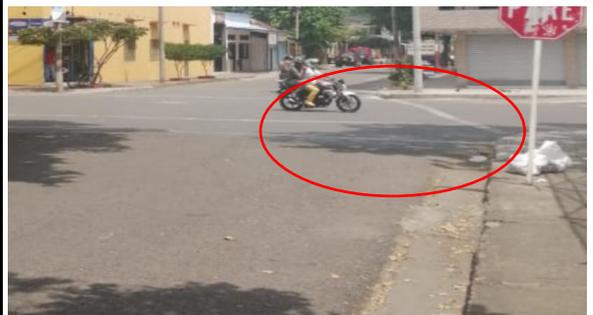
EVIDENCIA 3

- *Discontinuidad en alineamiento de carriles carrera 8 sentido Norte-Sur.
- *Según los argumentos de las personas del sector, no se tiene comprensión clara de lo que es la demarcación de un sendero peatonal, para lo cual sería remplazados por pasos cebra, de los cuales se tiene mayor reconocimiento de la función para la cual esta implementada.

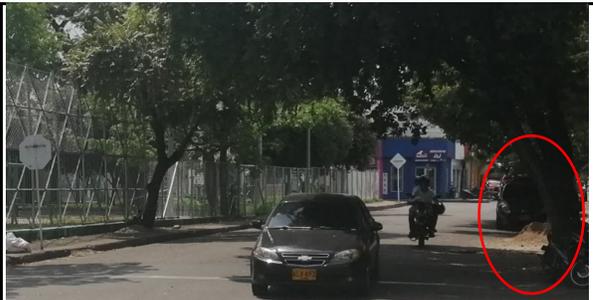
EVIDENCIA 4

- *Se evidencia parqueo continuo de automóviles por el ingreso de la carrera 8 sentido Norte Sur, presentando invasión de carril izquierdo y derecho.
