titulado Estudio de seguridad vial en los 10 tramos donde se presentó mayor cantidad de

sinistros viales en la ciudad de Neiva en el año 2020 _____

_____ Ingeniero civil _____;

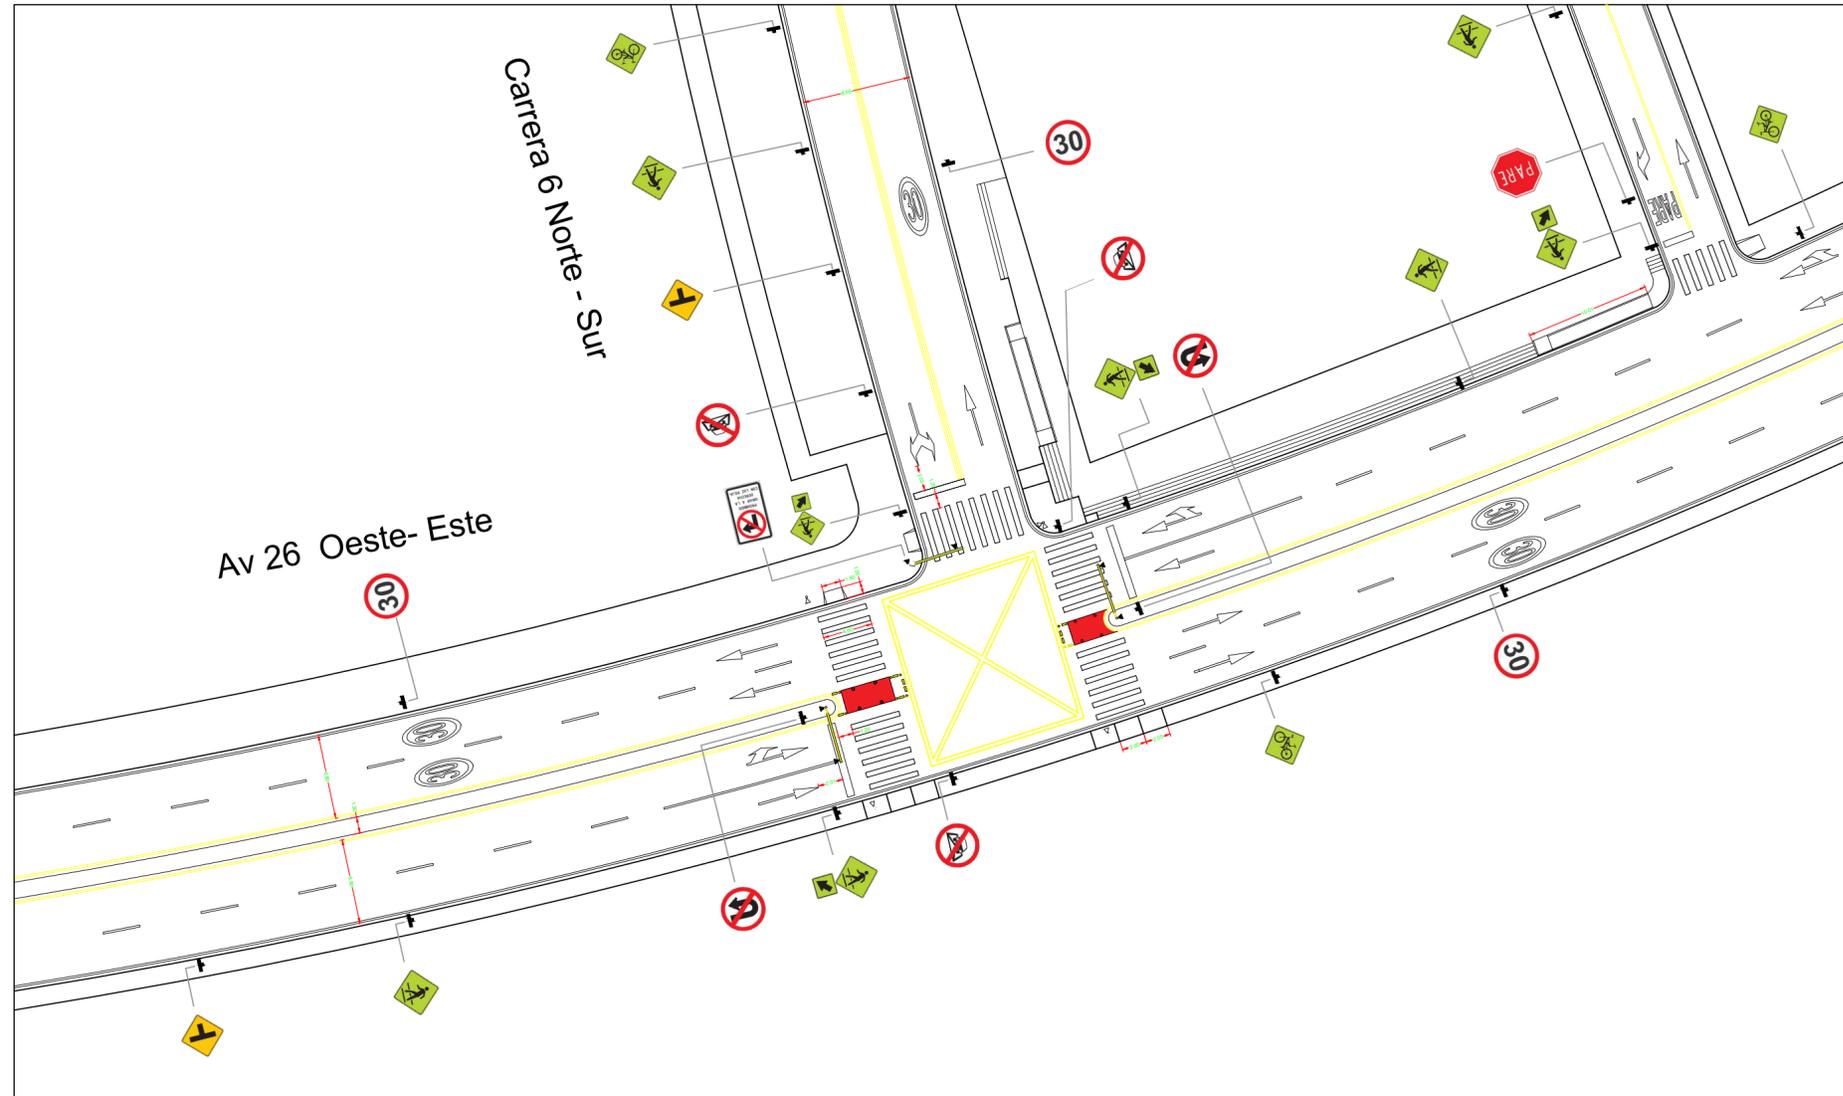
CARRERA 6 AV 26

VISTA EN PLANTA
