Autor del informe de pasantía supervisada titulado: APOYO TÉCNICO Y SEGUIMIENTO AL USO RACIONAL DEL AGUA EN LAS CONCESIONES OTORGADAS POR LA CAM TERRITORIAL CENTRO CORRESPONDIENTES A LA QUEBRADA REGLAMENTADA GARZÓN – HUILA.

PARA OPTAR AL TÍTULO DE: Ingeniero agrícola

**APOYO TÉCNICO Y SEGUIMIENTO AL USO RACIONAL DEL AGUA
EN LAS CONCESIONES OTORGADAS POR LA CAM TERRITORIAL
CENTRO CORRESPONDIENTES A LA QUEBRADA REGLAMENTADA
GARZÓN – HUILA.**

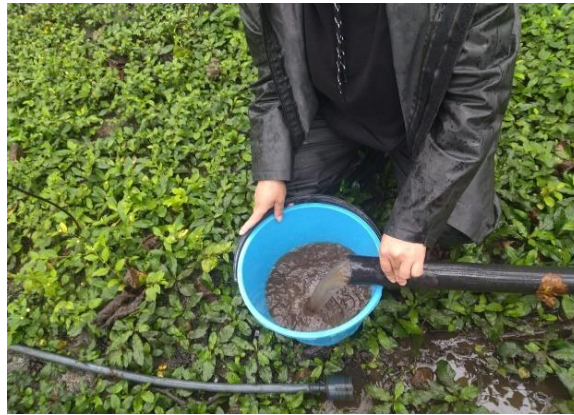
FIGURA 2: Aforo a través del método volumétrico

Este método consiste en medir la cantidad de agua que fluye por un sistema de conducción cerrada durante un tiempo determinado, para ello, se hizo uso de un balde para recoger el agua que sale del conducto y un cronómetro para medir el tiempo en el que el líquido llena el recipiente, para mayor exactitud se repitió el mismo proceso 3 veces.

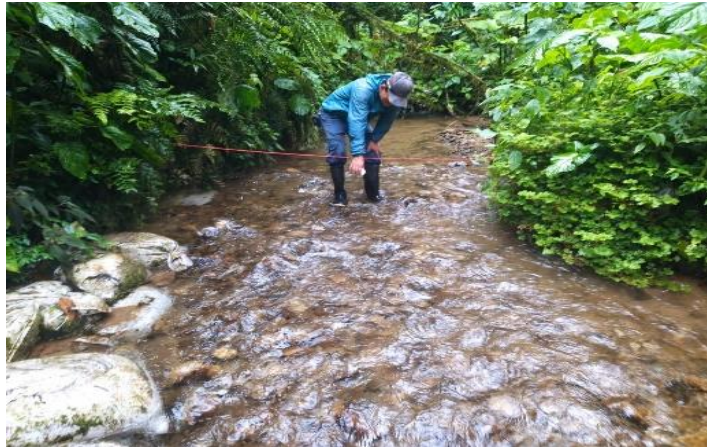
FIGURA 3: Realización del aforo por el método del flotador

En donde V es la velocidad dada en m/s, d es la longitud total del tramo seleccionado, en metros y t corresponde al tiempo promedio en segundos que tardo el objeto flotante en llegar al final de la sección.

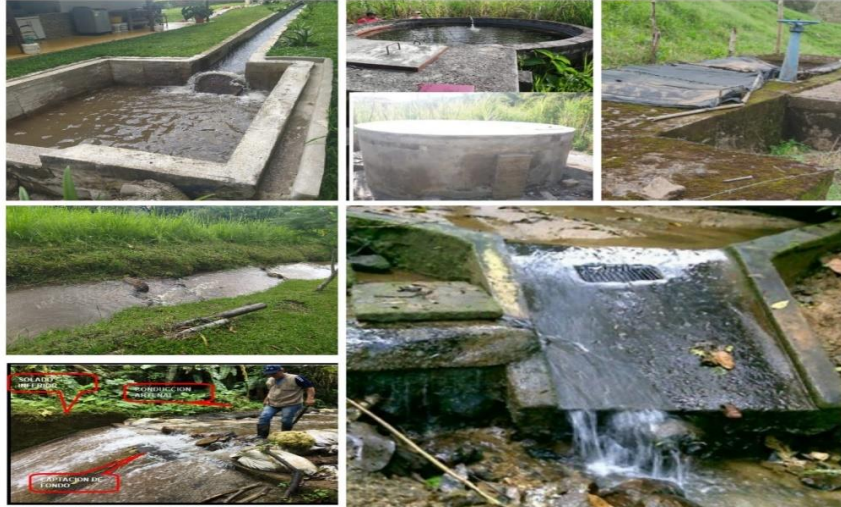
FIGURA 4. Componentes y obras hidráulicas del sistema de suministro de agua en estado favorable.

Según lo mencionado anteriormente, estas características se pueden ilustrar de la siguiente manera: en la Figura 4 se muestra un ejemplo claro de componentes y obras hidráulicas que presentan buenas condiciones estructurales. A pesar del desgaste causado por el uso continuo y la exposición a las condiciones climáticas, esto no afecta su funcionamiento adecuado dentro del sistema. Por el contrario, en la Figura 5 se observa un deterioro significativo en las estructuras, junto con la presencia de sedimentos, residuos vegetales y fugas a lo largo del sistema.

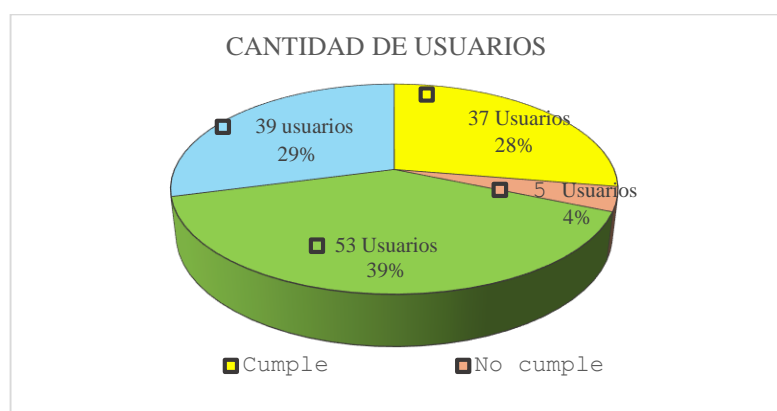
FIGURA 5. Resultados obtenidos de la verificación del caudal asignado para cada usuario.

La Figura 5 presenta el resultado de la verificación de los caudales asignados de acuerdo con lo estipulado en la Resolución No. 4156, en comparación con los caudales medidos en campo. Se obtuvo que de un total de 134 usuarios pertenecientes a la quebrada reglamentada Garzón, 37 de ellos están captando la cantidad de agua establecida. Sin embargo, se identificó que 5 usuarios están utilizando un caudal superior.

Es importante señalar que no se pudo llevar a cabo la medición del caudal para 53 usuarios, todos ellos pertenecientes a los canales comuneros. Este hecho refleja una situación crítica en cuanto a la infraestructura disponible, su eficacia, funcionamiento y la baja participación de los usuarios en la implementación de acciones para mejorar el funcionamiento de cada sistema. Se observó con frecuencia el abandono de la infraestructura y la falta de mantenimiento de los componentes, lo que fue corroborado durante las entrevistas con la mayoría de los usuarios de los canales comuneros. Estos usuarios coincidieron en que son pocos los que se preocupan por realizar un mantenimiento adecuado de los componentes y obras intraprediales, y que rara vez logran obtener una participación activa de los demás usuarios para el mantenimiento de los sistemas principales. Esta falta de organización e interés se agrava especialmente en condiciones climáticas desfavorables, ya que se observaron fallos en el suministro de agua durante la mayoría de las visitas debido a obstrucciones parciales y totales en los sistemas de captación y conducción, causadas por lluvias frecuentes y crecientes súbitas.

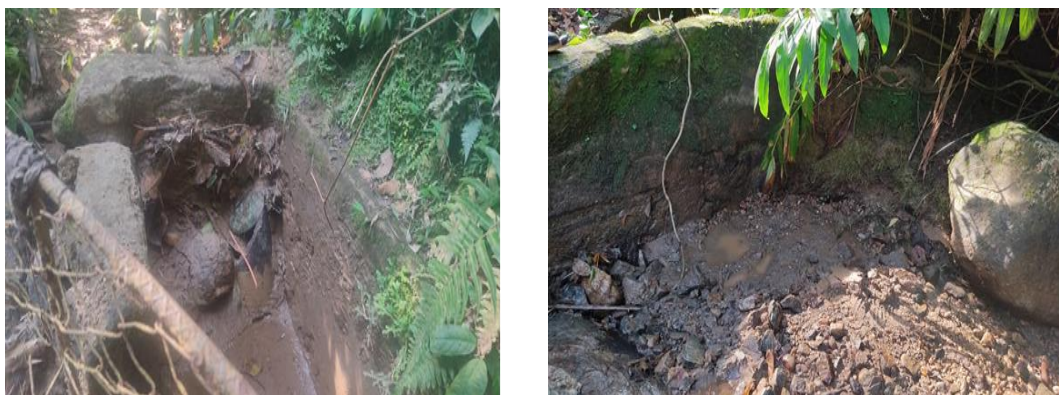
FIGURA 6: Obstrucción parcial en los componentes de los sistemas de suministro de agua

Es necesario mencionar también que la mayoría de los canales comuneros tienen una infraestructura rudimentaria y precaria, careciendo de obras hidráulicas de control que faciliten la medición del caudal que se está derivando. Esto genera dificultades adicionales a la hora de realizar el aforo y complica el proceso de gestión y control del uso del recurso hídrico.
