**TÍTULO COMPLETO DEL TRABAJO:** CARACTERIZACIÓN MORFOMÉTRICA DE LAS CUENCAS DEL ÁREA DE INFLUENCIA DE LAS EVALUACIONES DE CONCESIÓN DE AGUAS E INFRACCIONES DE LA DIRECCIÓN TERRITORIAL OCCIDENTE –CAM.

**CARACTERIZACIÓN MORFOMÉTRICA DE LAS CUENCAS DEL ÁREA DE  
INFLUENCIA DE LAS EVALUACIONES DE CONCESIÓN DE AGUAS E  
INFRACCIONES DE LA DIRECCIÓN TERRITORIAL OCCIDENTE –CAM**

**UNIVERSIDAD SURCOLOMBIANA  
FACULTAD DE INGENIERIA  
INGENIERIA AGRICOLA  
LA PLATA, HUILA  
2019**

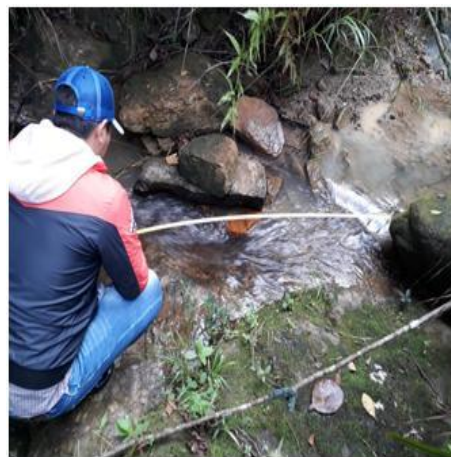
Aforo de la quebrada el mulato, punto de captación del señor Ciro Pérez.

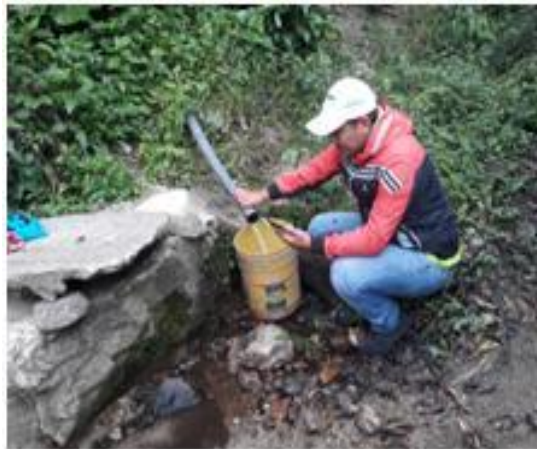
Aforo el método volumétrico drenaje natural Miraflores, centro poblado de gallego.

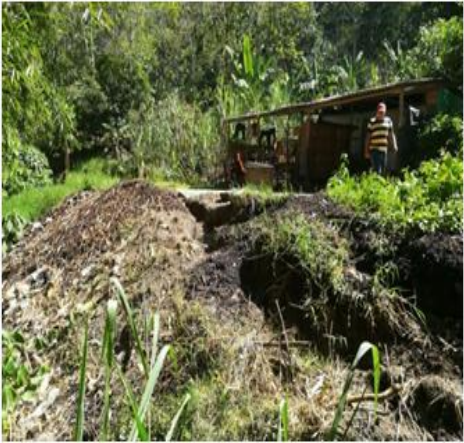
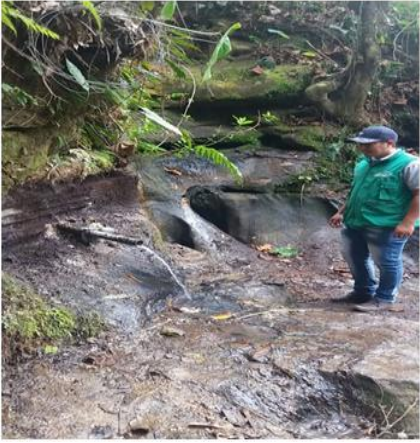
| <p>Mojón de pulpa de café sobre un costado de la carretera.</p> | <p>Estructura hidráulica ilegal.</p> |

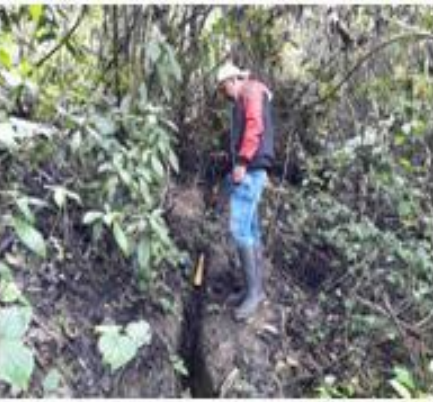
| <p>Georeferenciación del sitio, denuncia de vertimiento, barrio las Brisas.</p> | <p>Sistema de vertimiento del señor Ortiz, vereda san juan.</p> |
