**ANÁLISIS DE SUELO COMO HERRAMIENTA DE DIAGNÓSTICO
EN LA EVALUACIÓN DE FERTILIDAD E IDENTIFICACIÓN DEL
ESTADO DE LOS RESERVORIOS COMO FUENTE DE IRRIGACIÓN
EN CULTIVOS DE BANANO Y PLÁTANO EN LA ASOCIACIÓN
(ASOBAP) EN EL MUNICIPIO DE PAICOL-HUILA.**

Trabajo de grado presentado al departamento de Ingeniería Agrícola
como requisito para optar al título de: Ingeniero Agrícola

RESUMEN

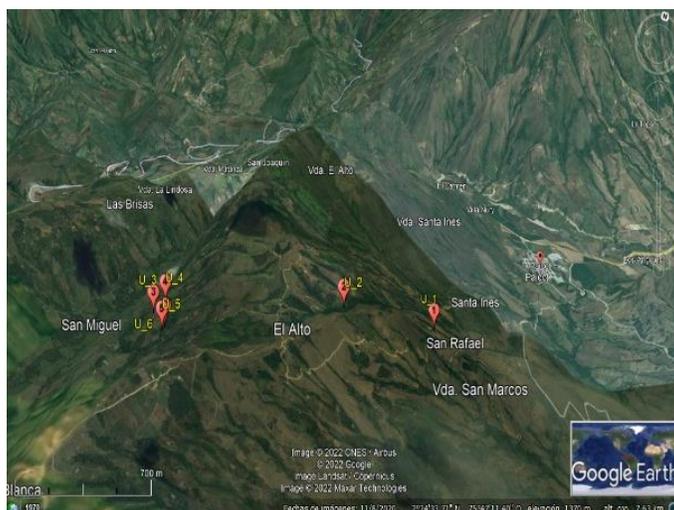
Figura 2 localización de los predios

En la figura 2 se ubican los 6 usuarios seleccionados por la asociación en las veredas El Alto San Miguel y San Marcos, Se identificaron por medio de la herramienta Google Earth que permite visualizar y analizar el trabajo realizado en campo.

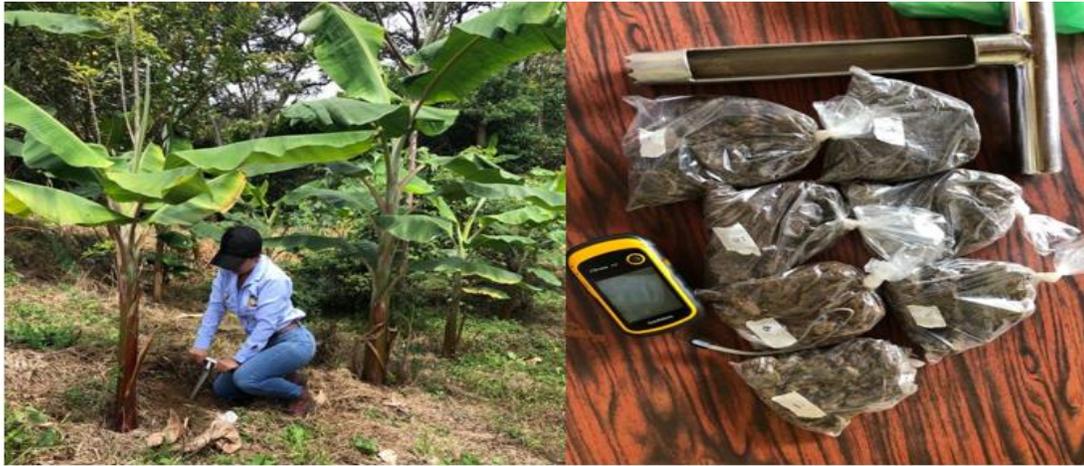
Figura 3 recolección de muestras de suelo

Se realizó un muestreo de suelo compuesto (figura 3), la cual se obtenida por la extracción en varios puntos del lote, se tomaron 10 submuestras con la ayuda de un barreno a una profundidad de 30 cm que se reunieron en un recipiente y se mezclaron de manera adecuada, para terminar con 1 kg de suelo por lote (Figura 4) teniendo en cuenta que el área no superara 1 hectárea para posteriormente ser enviadas al laboratorio (MORANTES SAS).

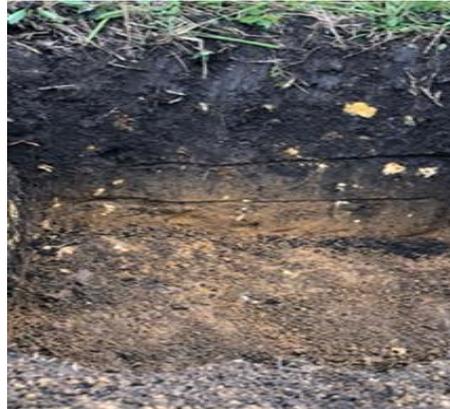
Figura 5 Calicata # 1

Se realizaron 6 excavación de una profundidad de 50cm que permitió la inspección visual de Contenido de humedad, Profundidad, Composición por capas y estructuras de las mismas, Definición del perfil del suelo y actividad radicular de las plantas. cómo se observa a continuación

Descripción		
Altura: 1523 a.s.n.m		Propietario: Mario Alejandro Perdomo
Horizonte	Profundidad (cm)	Características
1	0 – 25	<ul style="list-style-type: none"> - Se evidencia Color oscuro y buen porcentaje de materia orgánica. - Es la parte de la litosfera apta para el cultivo - Se encontraron raíces muy finas, animales como lombrices y diversas comunidades microbianas.
2	25 – 40	<ul style="list-style-type: none"> - Suelo con un mayor contenido de arcilla con una tonalidad más clara y se observa menor cantidad de materia orgánica. - Ausencia de raíces - Pocos insectos.
3	40 – 50	<ul style="list-style-type: none"> - Color marrón amarillo claro según la carta de Munsell. - se observa mayor porcentaje de arcilla. - En esta profundidad se observan problemas de drenaje.

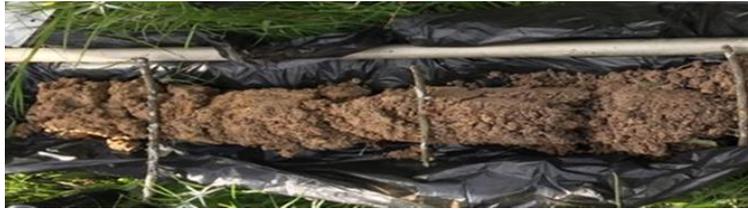
Fuente: Propia
Figura 6 calicata # 2

Descripción		
Altura:1503 a.s.n.m		Propietario: Hernando Camero
Horizonte	Profundidad (cm)	Características
A	0 – 25	- Suelo suelto color negro, presencia de materia orgánica, color marrón grisáceo oscuro según la clasificación de la carta Munsell con presencia de insectos pequeños.
B	25 – 40	- Agregados más grandes de color Marrón grisáceo según Clasificación de la carta Munsell, con una tonalidad clara. Estructura granular con mayor contenido de arcilla de color gris claro y textura franco arenosa.
C	40 – 50	- Suelo compactado arcilloso color Marrón amarillo claro Clasificación de la carta Munsell con una tonalidad muy clara y Capa de color gris claro.

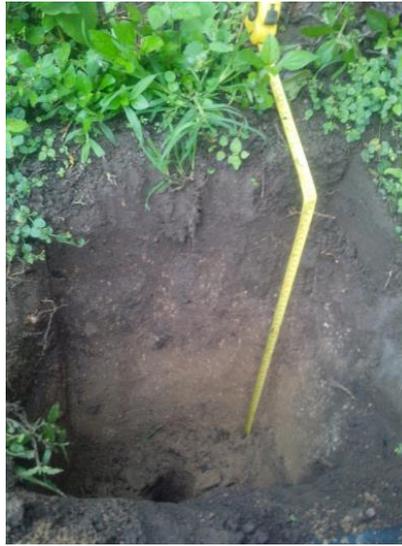
Figura 7 calicata # 3

Descripción		
Altura:1474 a.s.n.m		Propietario: Eduardo Cabrera
Horizonte	Profundidad (cm)	Características
A	0 – 25	<ul style="list-style-type: none"> - Suelo color negro, presencia de materia orgánica color 10 YR 3/2, Marrón grisáceo muy oscuro según carta de Munsell. - Numerosa actividad de macro y micro organismos. - Raicillas en gran cantidad, finas y medias.
B	25 – 40	<ul style="list-style-type: none"> - Suelo color 10 YR 4/2, marrón grisáceo oscuro. - Actividad macro y micro organismos comunes de la zona. - Raicillas comunes finas y medias.
C	40 – 50	<ul style="list-style-type: none"> - color 10 YR 5/4, Marrón amarillento muy poca actividad macro y micro organismos. - Raicillas finas y muy pocas.

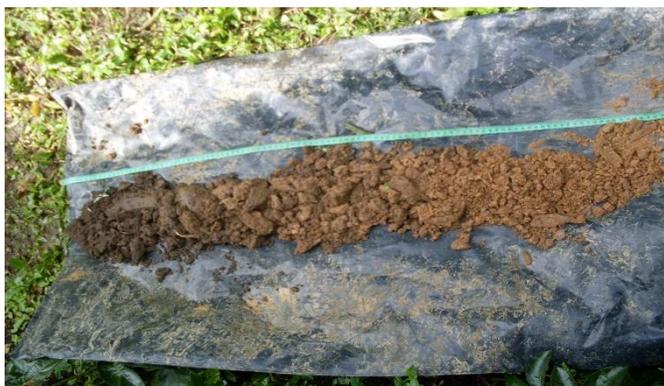
Figura 8 Calicata # 4

Descripción		
Altura: 1315 a.s.n.m		Propietario: José Darío Trujillo
Horizonte	Profundidad (cm)	Características
A	0 – 25	<ul style="list-style-type: none"> - Color 10 YR 3/3, Marrón oscuro. - Gran actividad de macro y micro organismos. - Raíces Finas y medianas.
B	25 – 40	<ul style="list-style-type: none"> - Color 10 YR 5/6, Marrón amarillento. - Poca actividad de macro y micro organismos. - Poca presencia de raíces y muy finas.
C	40 – 50	<ul style="list-style-type: none"> - Color 10 YR 6/8, amarillo pardusco. - No se evidencio presencia de macro o micro organismos ni de raíces.

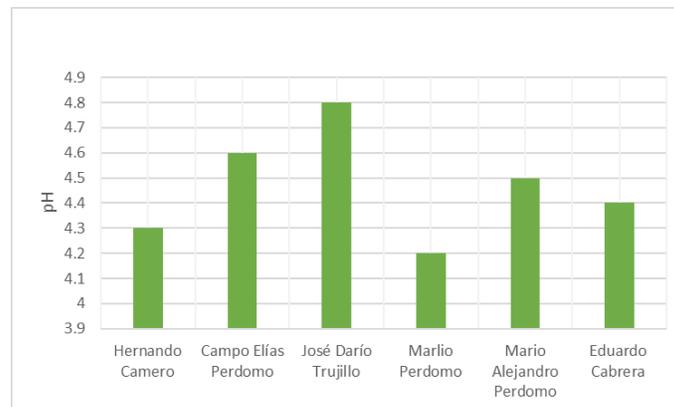
Figura 9 valores de pH en los suelos

El pH de los suelos estudiados, tal como se puede apreciar en la Figura 9, se encuentra en un rango de 4.2 – 4.8 con un promedio de 4.46. A partir de estos valores los suelos estudiados se clasifican según su nivel de pH como suelos ácidos y muy ácidos.

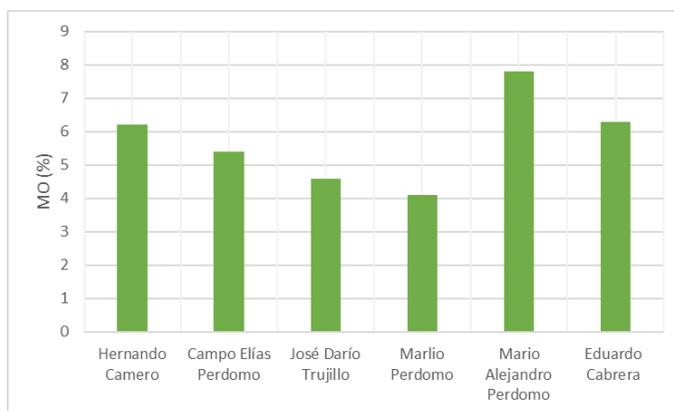
Figura 10 Valores del Contenido de materia orgánica en los de suelos estudiados

Las muestras de suelos presentan valores de materia orgánica muy bajos tal como se puede apreciar en la Figura 10, estos valores están en un rango de 4.1 – 7.8 %, es decir presentan niveles bajos de materia orgánica.

En vista a los resultados obtenidos, es importante concientizar al productor agrícola de la importancia de realizar aportes regulares de materia orgánica en las parcelas, que se traducirán en una mejora al suelo y un efecto positivo para la fertilidad del suelo, aumentando la calidad y el rendimiento de las cosechas.

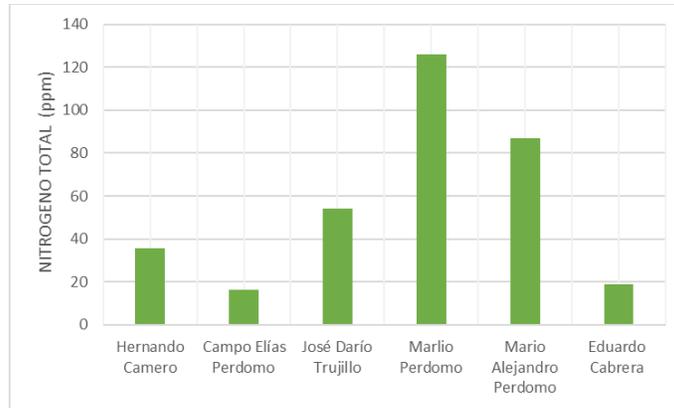
Figura 11 Valores del contenido de Nitrógeno en las muestras de suelo

Para el caso de los suelos de estudio, el nitrógeno como se aprecian en la Figura 11 varían en un rango de 19 a 126.1 (ppm) calificándose de acuerdo a estos niveles como suelos con un 66,66 % que tiene deficiencia de este elemento y el 33.33% tiene exceso en nitrógeno.

En el suelo, la principal fuente de nitrógeno para las plantas es la materia orgánica, las muestras de suelo realizadas presentan bajos porcentaje en materia orgánica, indicando valores menores de nitrógeno en el suelo.

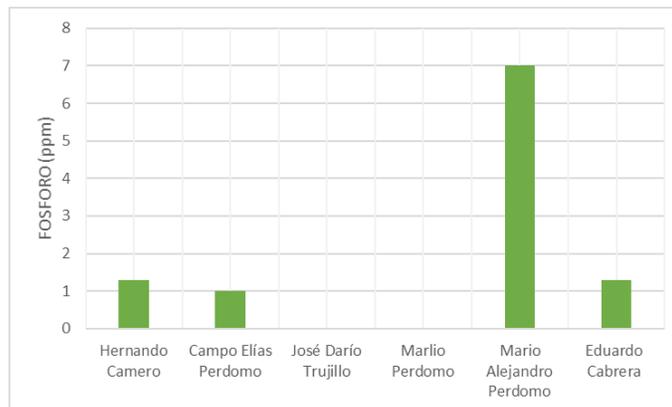
Figura 12 Valores del contenido de Fosforo en las muestras de suelo

- ONU (2019) define que el fósforo es un macroelemento esencial para el crecimiento de las plantas. Participa en los procesos metabólicos, tales como la fotosíntesis, la transferencia de energía y la síntesis y degradación de los carbohidratos. El fósforo se encuentra en el suelo en compuestos orgánicos y en minerales De acuerdo a los estudios realizados en los suelos como se puede apreciar en la Figura 12, los resultados de los análisis nos muestran contenidos de fosforo (P) que varían en un rango de 0 a 7 ppm. La cual se califica como suelos con niveles muy bajos en contenido de este elemento.

los resultados encontrados se deben tener en cuenta la estimación de la dosis de fertilización de manera precisa, la elección de las fuentes más solubles de acuerdo a las condiciones químicas del suelo y la aplicación de la dosis en función de los requerimientos del cultivo de plátano, teniendo en cuenta su fenología (estados de desarrollo).

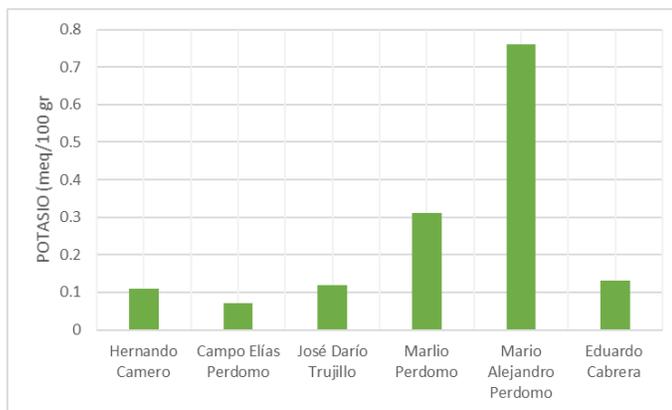
Figura 13 Valores del contenido de potasio en las muestras de suelo

De acuerdo a los resultados obtenidos en la muestra de suelos en estudio, tal como se puede observar en la Figura 13 el contenido de potasio en estos suelos, varía en un rango de 0,07 a 0,76 meq/100gr. Calificándose de acuerdo a estos niveles como suelos en su mayoría con un nivel muy bajo de potasio.

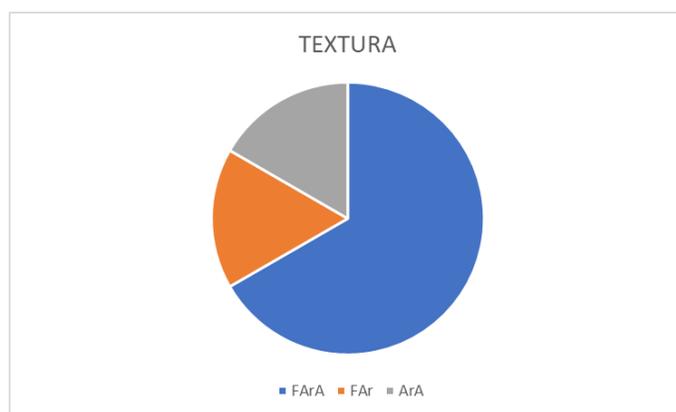
Figura 14 Textura de los suelos estudiados

Propietario	Textura
Hernando Camero	Arcillo arenosa (ArA)
Campo Elías Perdomo	Franco arcillo arenosa (FArA)
José Darío Trujillo	Franco arcilloso (FAr)
Marlio Perdomo	Franco arcillo arenosa (FArA)
Mario Alejandro Perdomo	Franco arcillo arenosa (FArA)
Eduardo Cabrera	Franco arcillo arenosa (FArA)

Esta propiedad es muy importante porque influye en la porosidad, la aireación, la retención y movimiento del agua, en el escurrimiento superficial e infiltración, en el drenaje y permeabilidad, en el desarrollo de la estructura y estabilidad de los agregados,

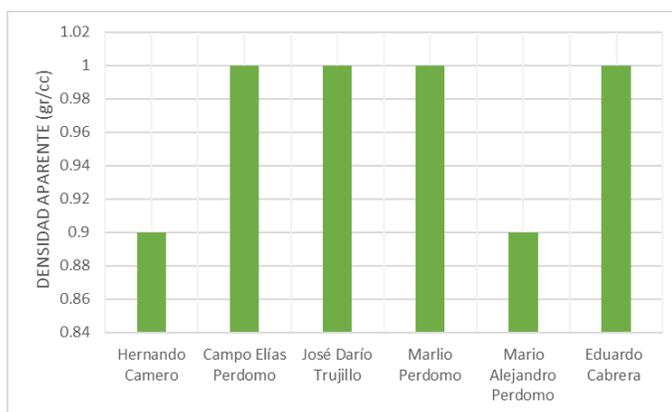
Figura 15 Densidad aparente de los suelos en estudio

La densidad aparente está determinada por la relación que existe entre el peso de una muestra de suelo (agregado/terron) y el volumen que ocupa, tal como se encuentra en forma natural. Su valor es muy variable en los suelos y depende de la textura, del contenido de materia orgánica y del estado de compactación del suelo.

Se establece, que, a mayor densidad aparente del suelo, este presentará un mayor peso en un volumen determinado, lo cual incidirá en los cálculos de fertilización y aplicación de abonos orgánicos.
