LA RONDA HÍDRICA DEL RÍO LAS CEIBAS ENTRE LA CARRERA 16 HASTA LA  
DESEMBOCADURA AL RÍO MAGDALENA Y SU PROTECCIÓN A LA LUZ DE LA  
NORMATIVIDAD AMBIENTAL VIGENTE (2008-2020)

TRABAJO DE GRADO PARA OPTAR AL TÍTULO DE MAGISTER EN DERECHO  
PÚBLICO.

UNIVERSIDAD SURCOLOMBIANA

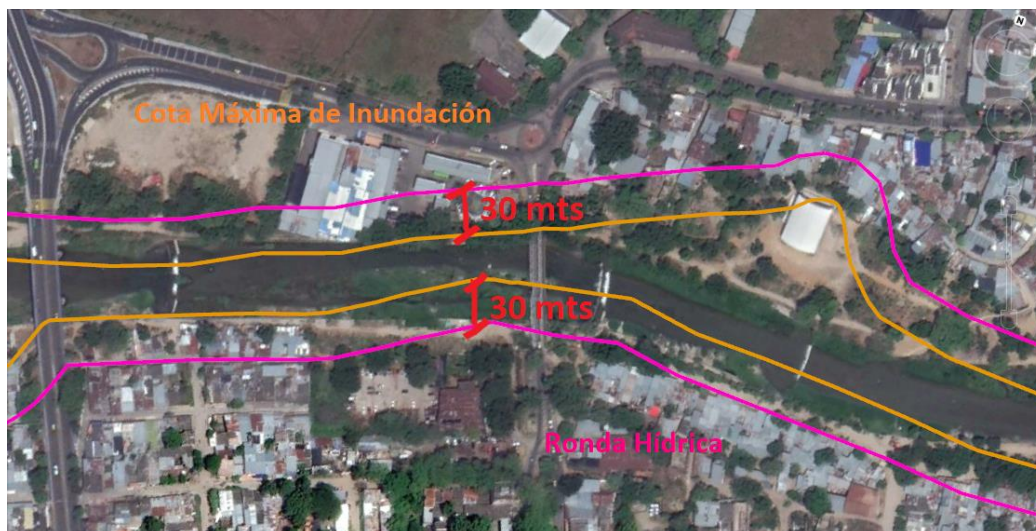
**Figura 5.**

*Ronda hídrica del Río Las Ceibas en el tramo comprendido entre la carrera 16 hasta la carrera 2 en el puente Misael Pastrana Borrero.*

En consideración a lo expuesto, la corriente de uso público río Las Ceibas, presenta una ronda hídrica de 30 metros de ancho medidos a partir de la cota máxima de inundación, en el tramo comprendido entre la carrera 16 hasta la carrera 2 en el puente Misael Pastrana Borrero, tal como se observa en la figura 5, y teniendo en cuenta la inclusión en el POT del estudio de Amenaza, Vulnerabilidad y Riesgo de las microcuencas El Venado, Avichente, La Toma, Zanja Honda, La Torcaza, Río de Oro y Ribera del río Magdalena en el Casco Urbano de la Ciudad de Neiva, realizado por la Corporación Autónoma Regional del Alto Magdalena CAM, el cual comprende la longitud del río Las Ceibas entre la carrera 2, en el puente Misael Pastrana Borrero, hasta la desembocadura en el río Magdalena, la ronda hídrica del río Las Ceibas en dicho tramo, corresponde a 20 metros, tal como se observa en la Figura 6, así:

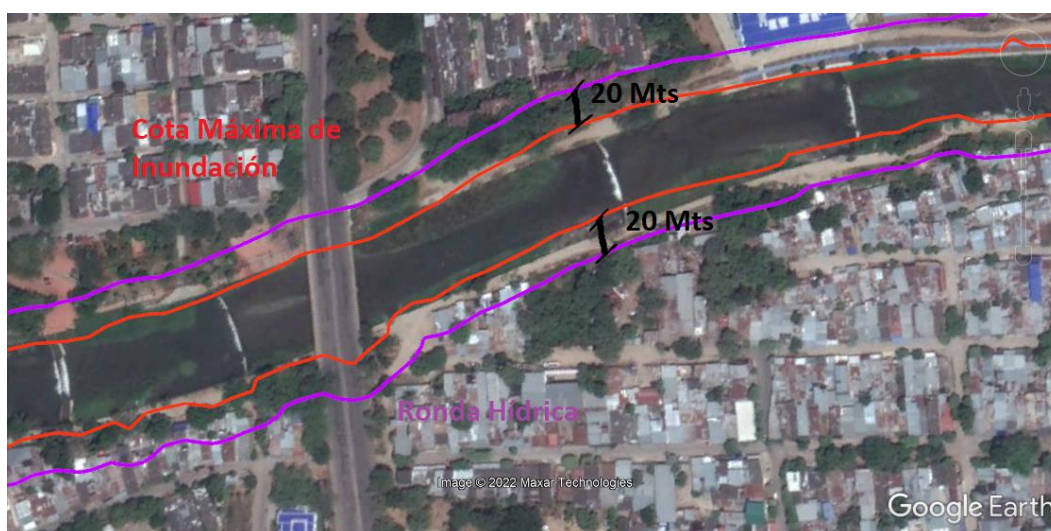
**Figura 6.**

*Ronda hídrica del Río Las Ceibas en el tramo comprendido entre la carrera 2 en el puente Misael Pastrana Borrero hasta la desembocadura la río Magdalena.*

Nota. La figura muestra la ronda hídrica del río Las Ceibas en el tramo con AVR, dando aplicación al numeral segundo del artículo 50 del POT. Fuente: Elaboración propia.

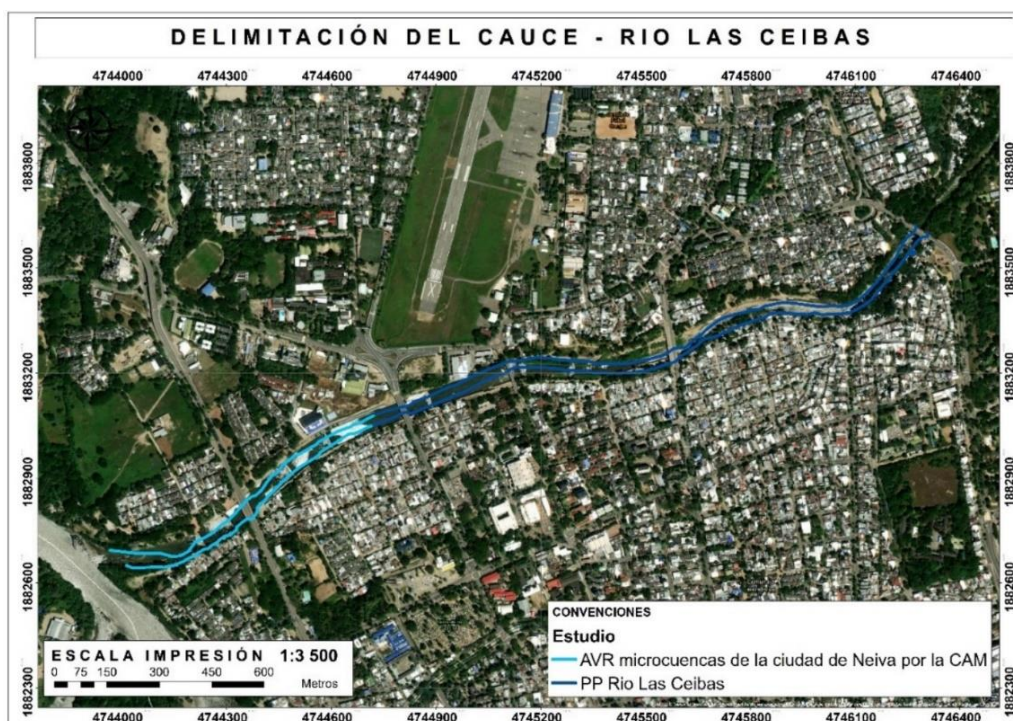
*Delimitación del cauce a partir de las metodologías señaladas en el Plan de Ordenamiento Territorial*

Así las coas, a través de la siguiente figura, se muestra la delimitación del cauce del río Las Ceibas, diferenciando las metodologías previamente señaladas en el Plan de Ordenamiento Territorial del municipio de Neiva, así: En azul claro, se puede ver el cauce delimitado por el estudio de AVR realizado por la Corporación Autónoma Regional de Alto Magdalena - CAM y en color azul oscuro, se puede ver el cauce delimitado en el POT para el río Las Ceibas, en aplicación del numeral segundo del artículo 50 en mención.

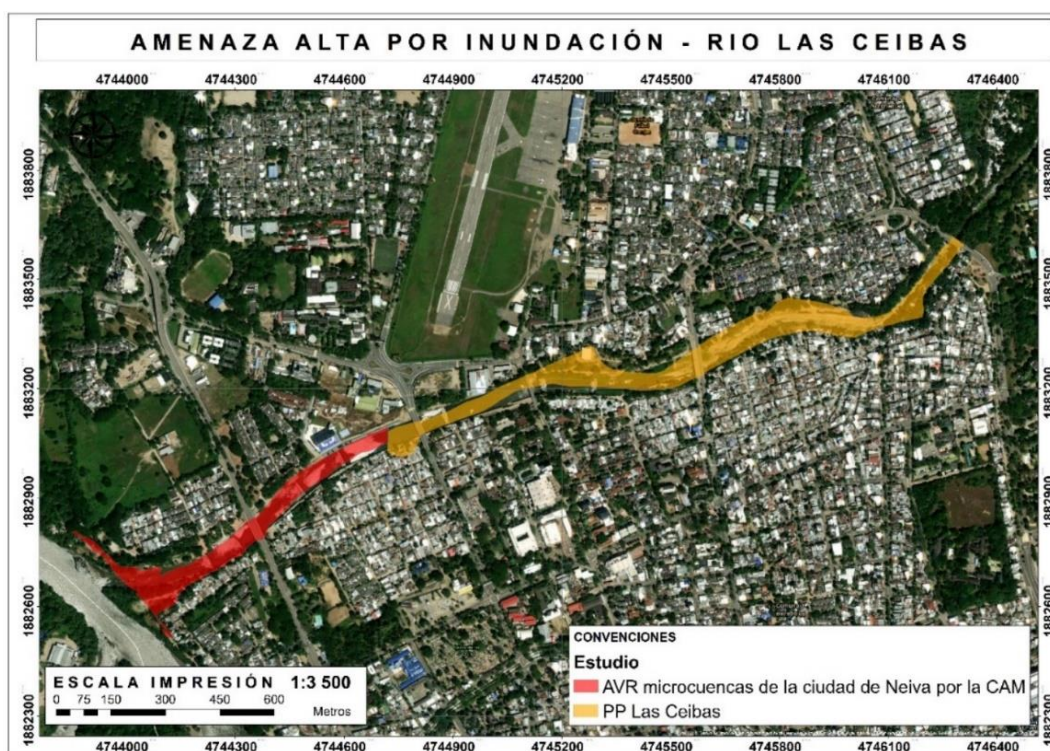
*Amenaza alta por inundación en el tramo comprendida entre la carrera 16 a la desembocadura al río Magdalena*

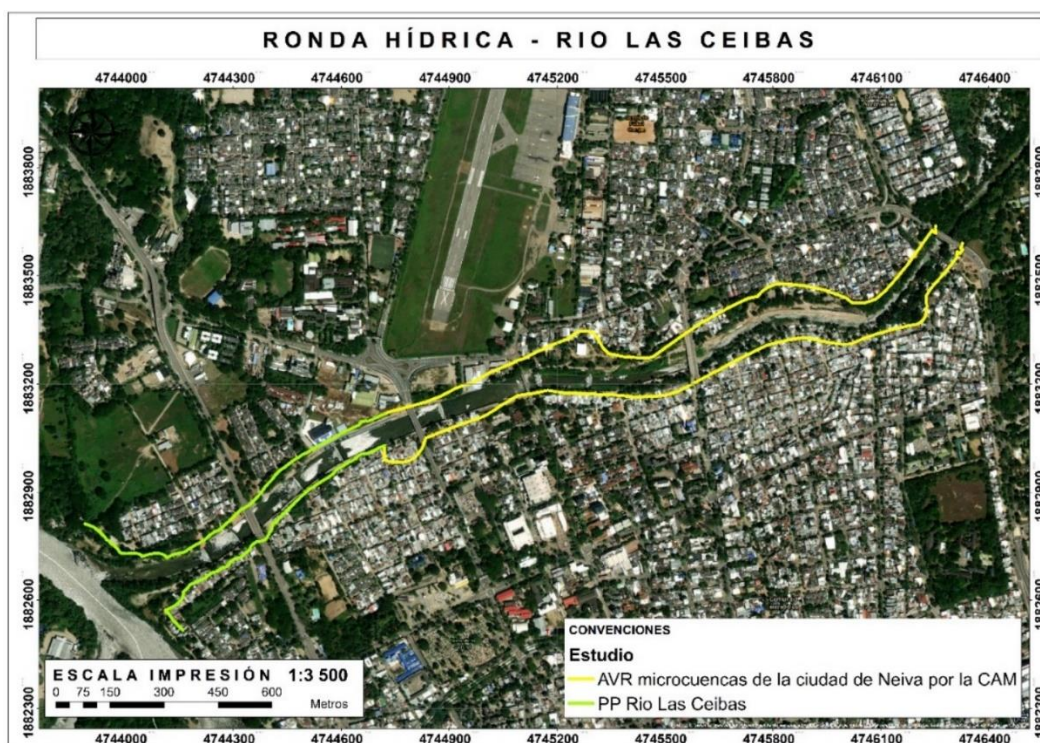
**Figura 10.**

*Ronda Hídrica del río Las Ceibas desde la carrera 16 a la desembocadura al río Magdalena en la ciudad de Neiva.*

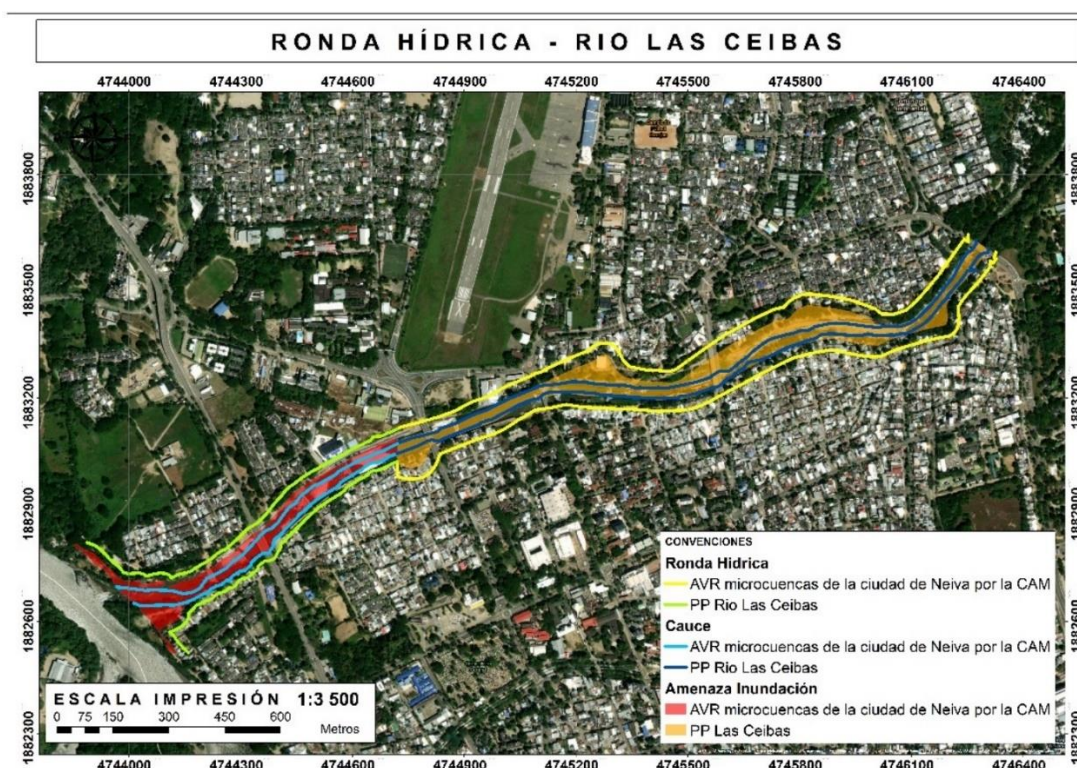
*Integración de los elementos que conforman la Ronda Hídrica del río Las Ceibas desde la carrera 16 a la desembocadura al río Magdalena en la ciudad de Neiva.*

Finalmente, en la figura 11 es posible ver en el tramo comprendido desde la carrera 16, hasta la desembocadura al río Magdalena, la agrupación de cada uno de los elementos

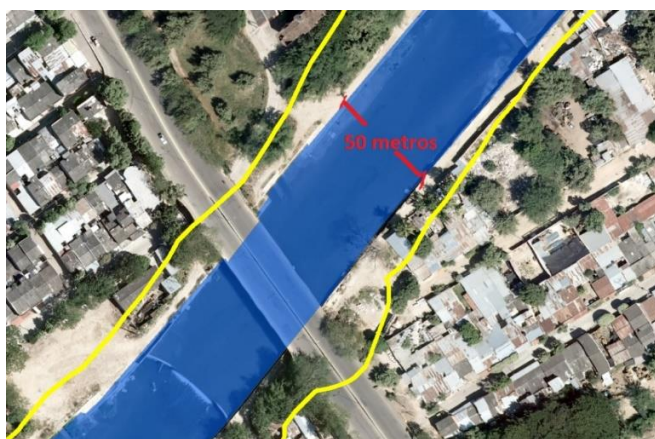
*Dimensiones de la canalización del Río Las Ceibas.*

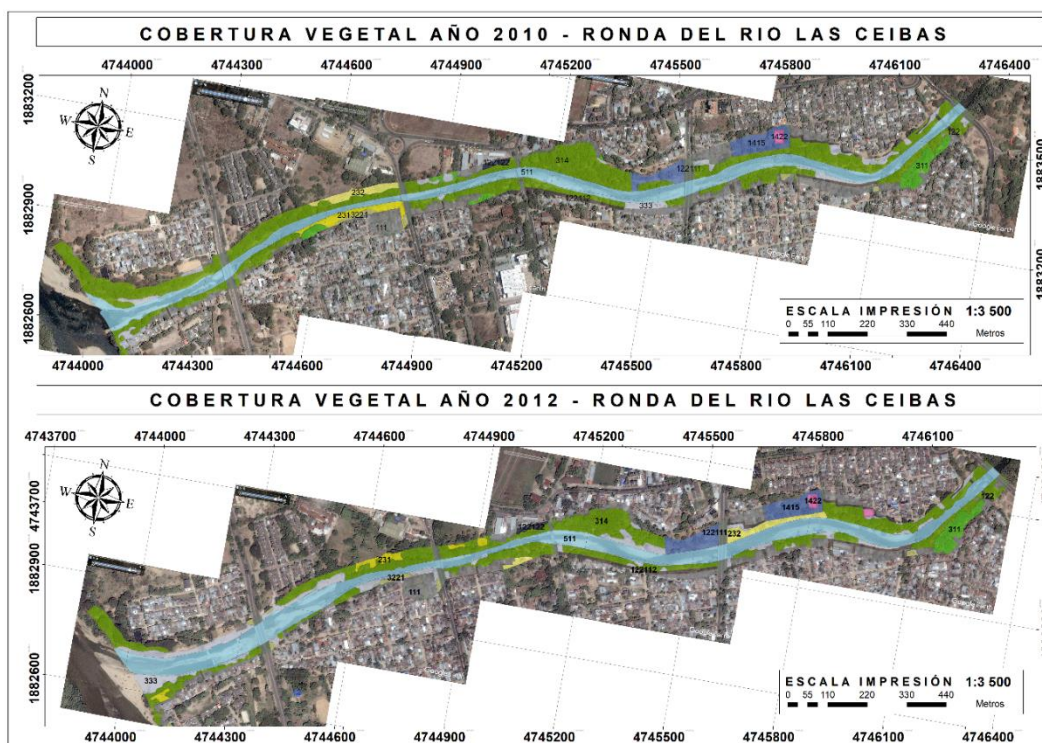
*Mapa de Cobertura Vegetal y usos del suelo Ronda Río Ceibas 2010 – 2012*

A continuación, en la figura 24, se presenta el mapa comparativo de la cobertura vegetal y usos del suelo de la ronda hídrica del río Las Ceibas de los años 2010 y 2012, allí se puede ver principalmente, que hay reducción del bosque de galería y ripario, ahora pasa a ser principalmente tierras desnudas y degradada. No se presenta aumento de construcción de viviendas, lo cual, va en sintonía con los usos recomendados para la ronda.

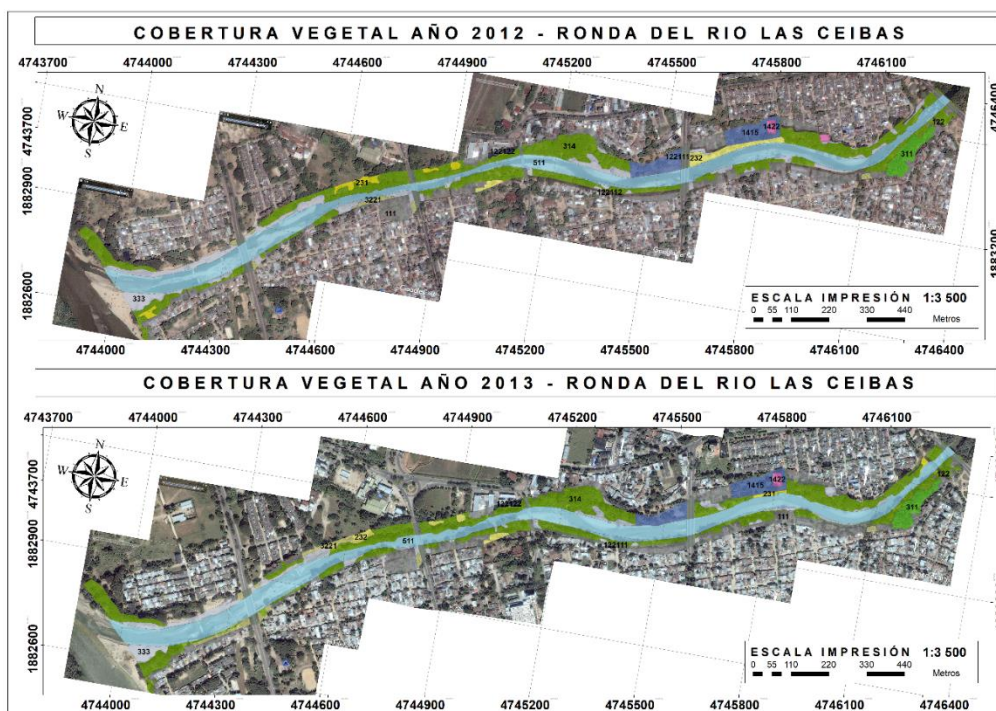
**Figura 25**

*Mapa de Cobertura Vegetal y usos del suelo Ronda Río Ceibas 2012 – 2013*

A reglón seguido en la figura 25, se presenta el mapa comparativo de la cobertura vegetal y usos del suelo de la ronda hídrica del río Las Ceibas de los años 2012 y 2013, donde se puede observar un aumento en la construcción de viviendas del 6.46%, correspondiente a 0.25 Ha, actividad que no se ajusta a los usos recomendados para la ronda.

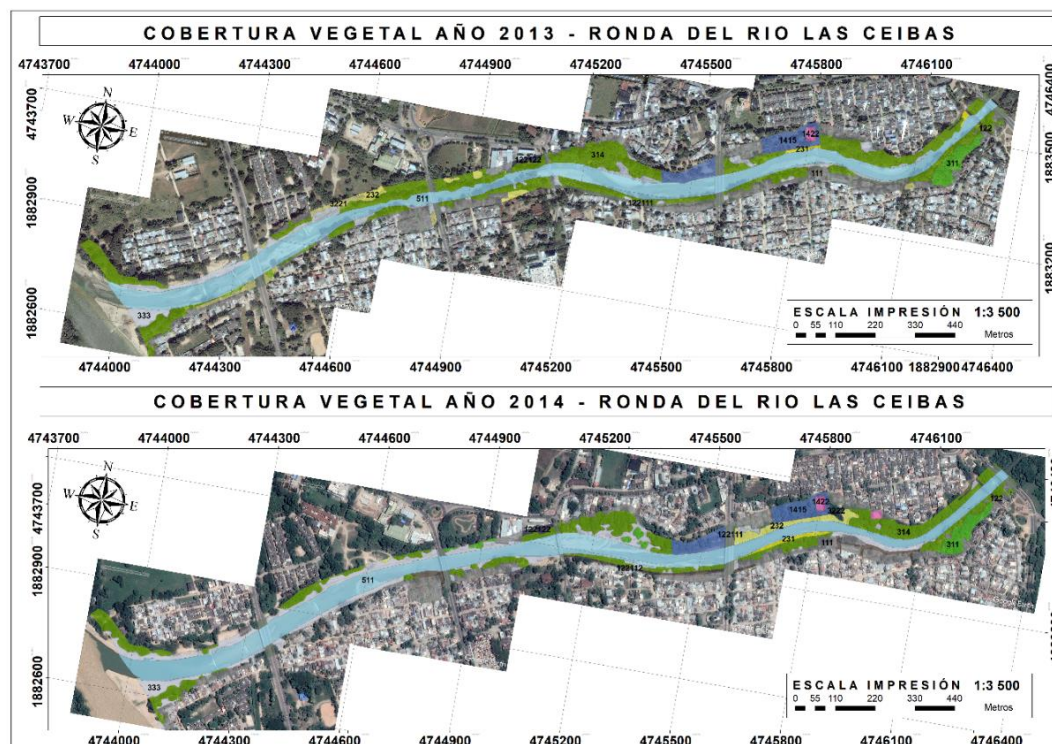
**Figura 26***Mapa de Cobertura Vegetal y usos del suelo Ronda Río Ceibas 2013 – 2014*

En la figura 26, se muestra el mapa comparativo de la cobertura vegetal y usos del suelo de la ronda hídrica del río Las Ceibas de los años 2013 y 2014, donde se puede observar un aumento de construcción de viviendas del 4.13%, equivalente a 0.16 Ha, situación que representa un conflicto con los usos recomendados para la ronda en el POT.

En el año 2014, inicia la construcción de una nueva fase de la canalización del río Las Ceibas. De igual manera, se puede ver el avance del canal por el borde derecho desde la Carrera 3BW aguas arriba hasta la 5W, y por el borde izquierdo desde la Carrera 6W aguas arriba hasta la Carrera 1GBIS. Lo anterior hace que se presente un aumento en el área que corresponde al río Las Ceibas, debido a que pasa de 9.90 Ha a 10.03 Ha, es decir, una tasa de cambio positiva en un 1.31% (0.13 Ha) dado que el canal aumenta a un ancho de 50 metros.

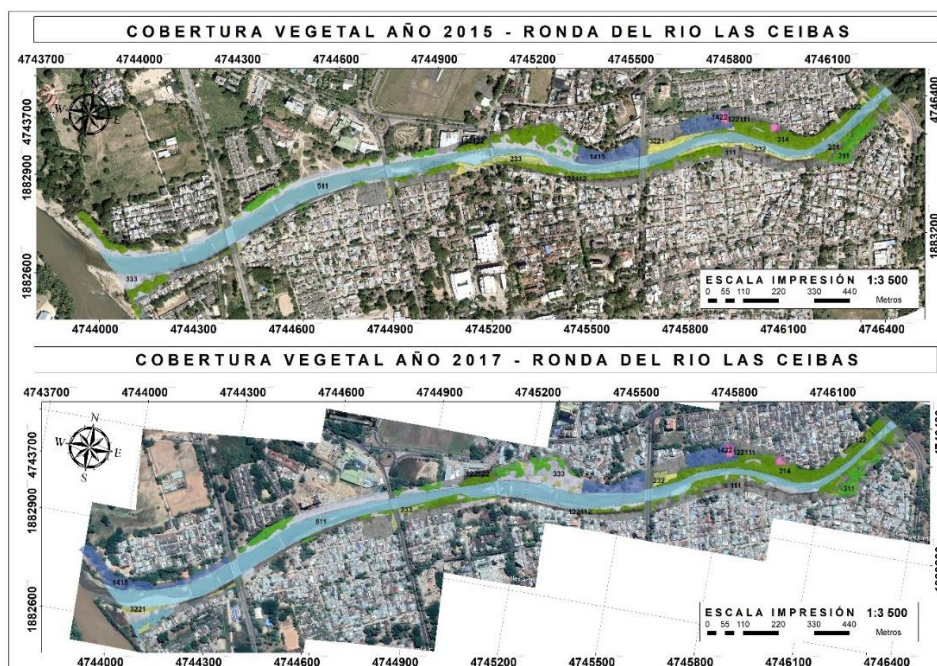
**Figura 28**

*Mapa de Cobertura Vegetal y usos del suelo Ronda Río Ceibas 2015 – 2017*

En la figura 28, se presenta el mapa comparativo de la cobertura vegetal y usos del suelo de la ronda hídrica del río Las Ceibas de los años 2015 y 2017, donde se puede observar

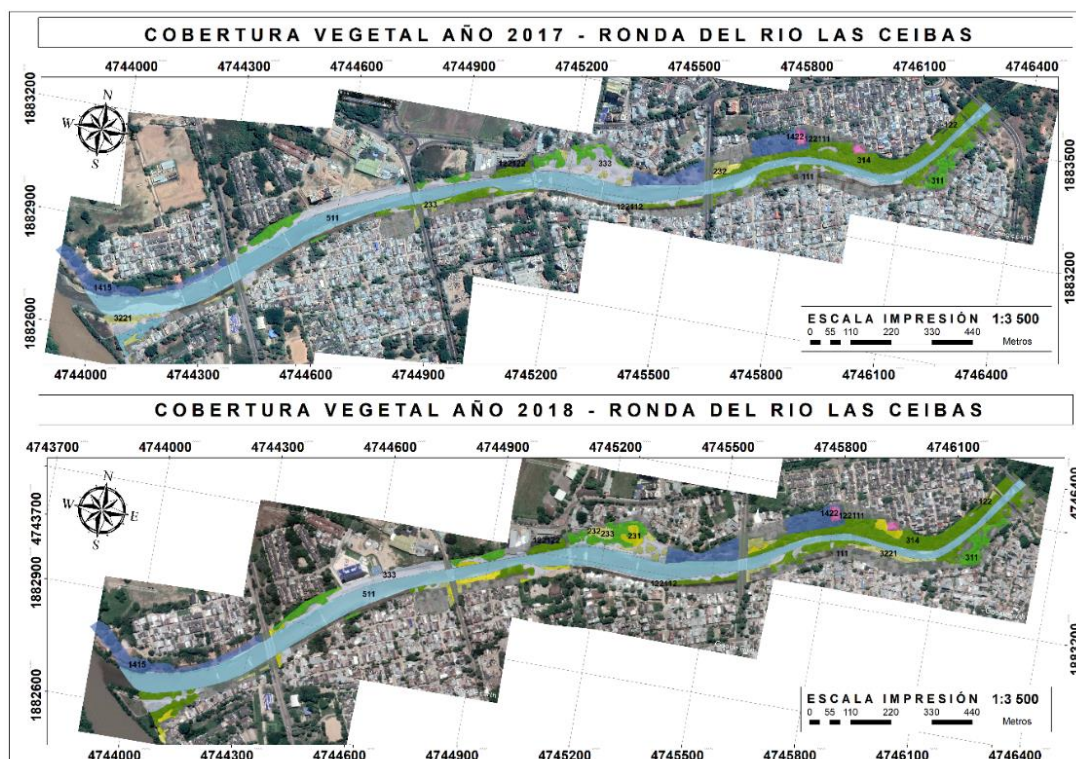
Figura 29

*Mapa de Cobertura Vegetal y usos del suelo Ronda Río Ceibas 2017- 2018*

Seguidamente, en la figura 29, se presenta el mapa comparativo de la cobertura vegetal y usos del suelo de la ronda hídrica del río Las Ceibas del año 2017 a 2018, donde se observa que no existe aumento de construcción de viviendas, lo cual concuerda con los usos recomendados para la ronda.

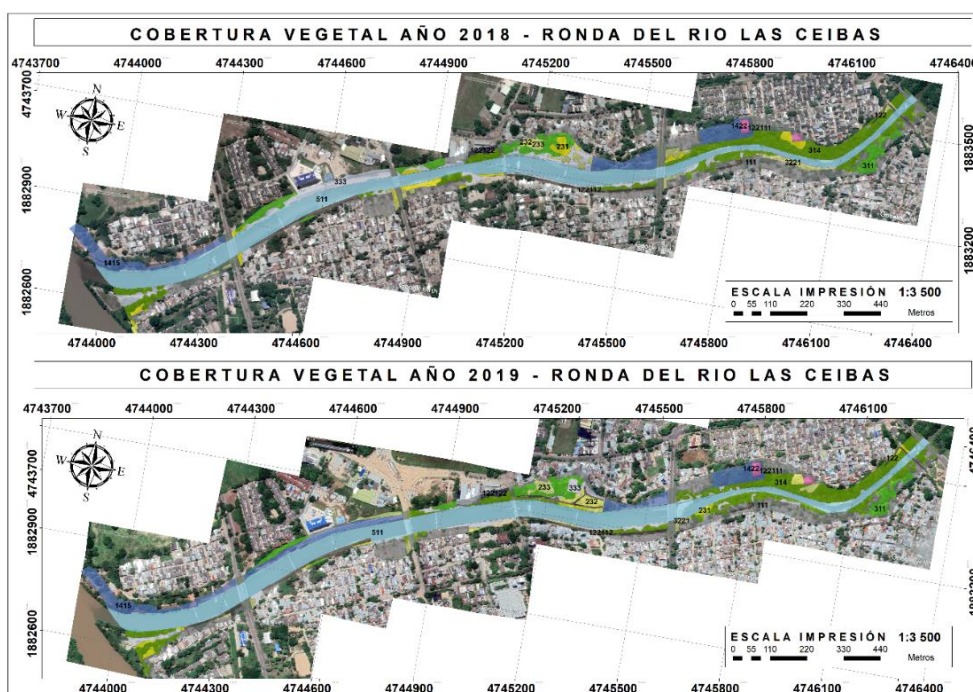
**Figura 30**

*Mapa de Cobertura Vegetal y usos del suelo Ronda Río Ceibas 2018 – 2019*

En la figura 30, se presenta el mapa comparativo de la cobertura vegetal y usos del suelo de la ronda hídrica del río Las Ceibas de los años 2018 y 2019, donde se puede observar que hubo reducción de viviendas, el cual pasó de 4.41 Ha a 4.28 Ha, es decir, una tasa de cambio negativa de 2.9% en esta área, situación que va en consonancia con los usos recomendados para la ronda, probablemente por la construcción de obras de mitigación del riesgo.

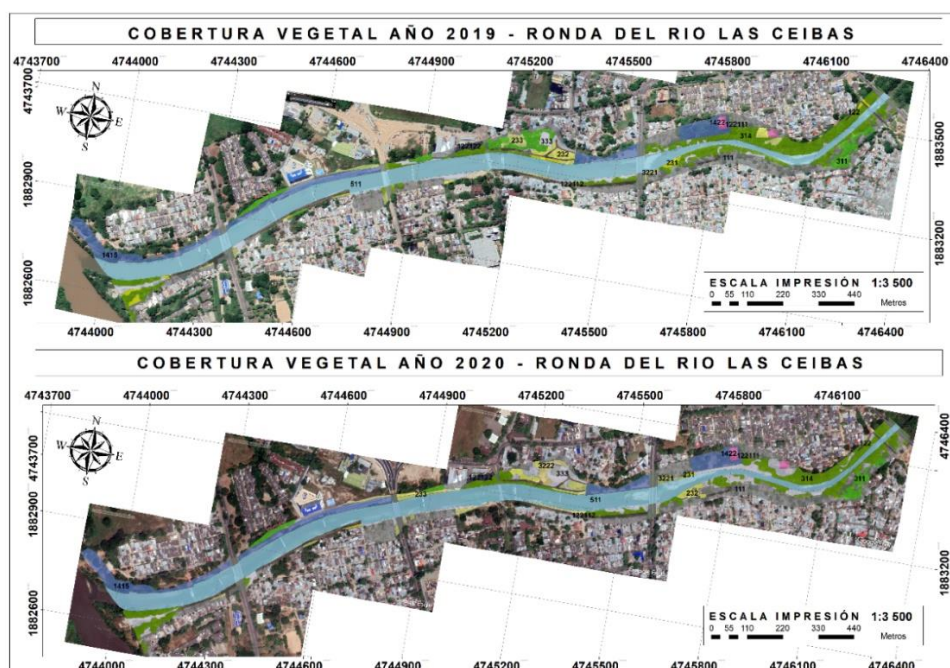
### Figura 31

*Mapa de Cobertura Vegetal y usos del suelo Ronda Río Ceibas 2019– 2020*

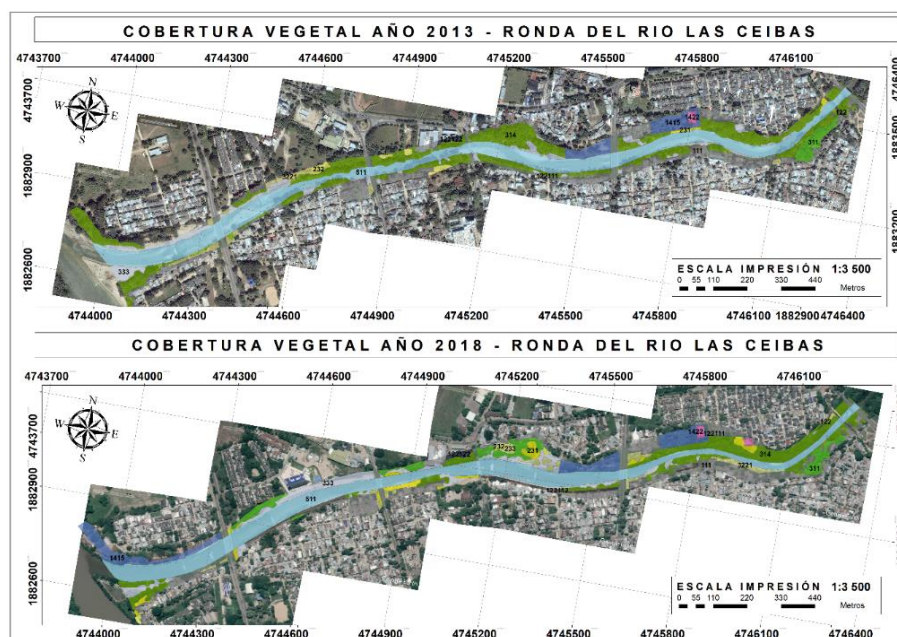
**Figura 33**

*Mapa de Cobertura Vegetal y usos del suelo Ronda Río Ceibas 2013– 2018*

En la figura 33, se presenta el mapa comparativo de la cobertura vegetal y usos del suelo de la ronda hídrica del río Las Ceibas durante los años 2013 a 2018, donde se puede observar el aumento de construcción de viviendas, el cual pasa de 3.81 Ha a 4.41 Ha, es decir, un aumento de 2.84% en área, que va a todas luces en contravía con los usos recomendados para la ronda hídrica.

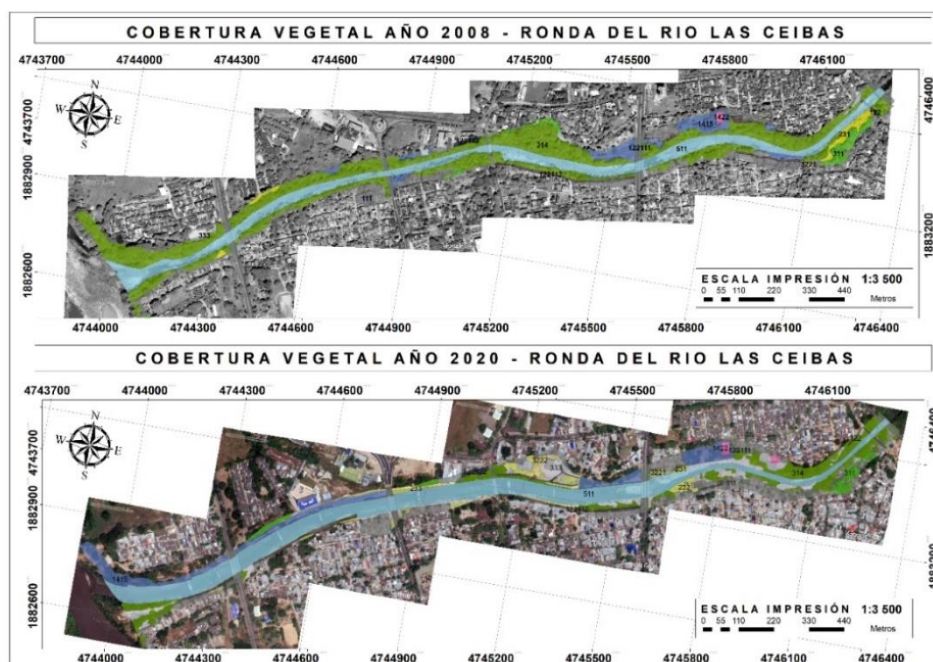
**Figura 34**

*Mapa de Cobertura Vegetal y usos del suelo Ronda Río Ceibas 2008– 2020*

En la figura 34, se presenta el mapa comparativo de la cobertura vegetal y usos del suelo de la ronda hídrica del río Las Ceibas, durante los años 2008 a 2020, donde se puede observar que el aumento de construcción de viviendas pasa de 3.20 Ha a 4.63 Ha, es decir, un aumento de 3.02% en área, lo que contraviene los lineamientos dispuestos en el artículo 213 del POT.

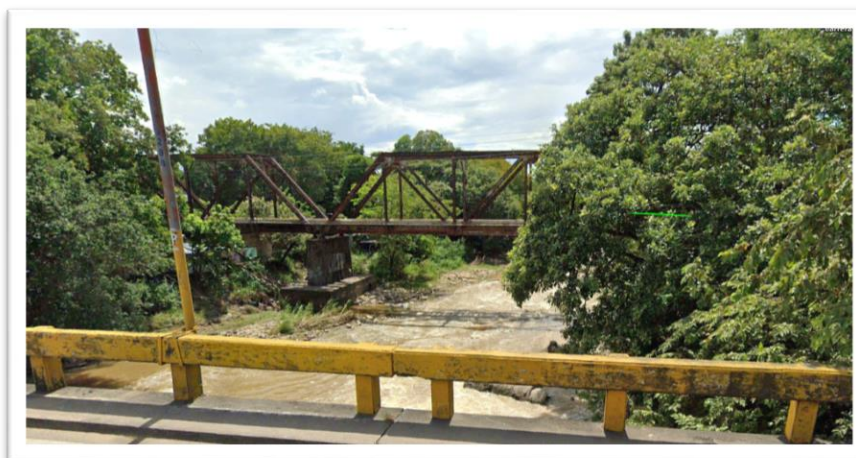
*Estructura de Puente en desuso, visual aguas abajo Carrera 16 – Barrio Tenerife*

**3.4.1.2 Red Vial y Territorios Asociados.** Bajo esta denominación se encuentran en el área de estudio las estructuras de puentes, vías, carreteras y/o autopistas cubiertas de capa asfáltica o sin ella.

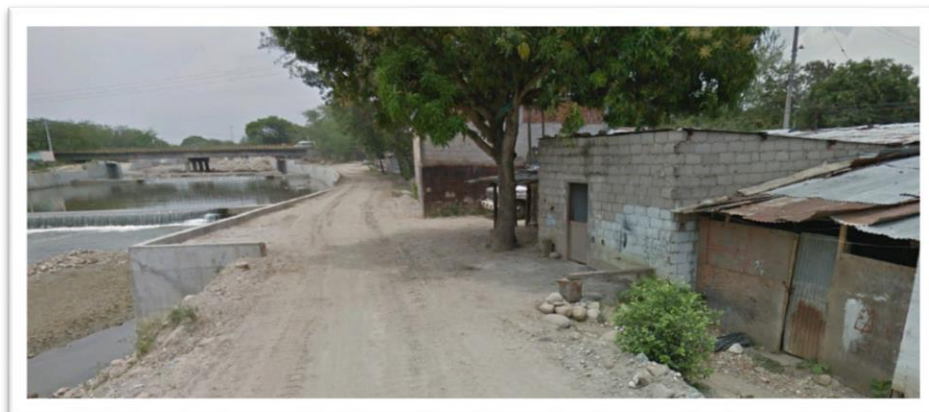
**Figura 37**

*Vía sin Pavimentar Calle 25A entre Carrera 6w y Carrera 2w – Margen izquierdo aguas abajo - Asentamiento Brisas del Magdalena*

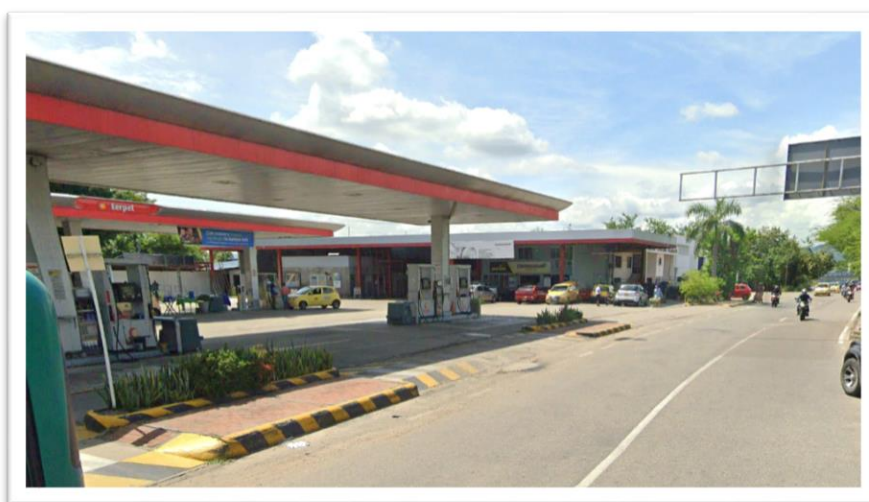
*Estación de Servicio el Aeropuerto – Carrera 5 Calle 26C – Costado derecho Aguas Abajo - Barrio Aeropuerto Benito Salas*

**3.4.1.3 Estación de Servicio y/o Taller Automotriz.** La estación de servicio identificada en el área de estudio, se encuentra en frente del aeropuerto Benito Salas y se denomina “El Aeropuerto”.

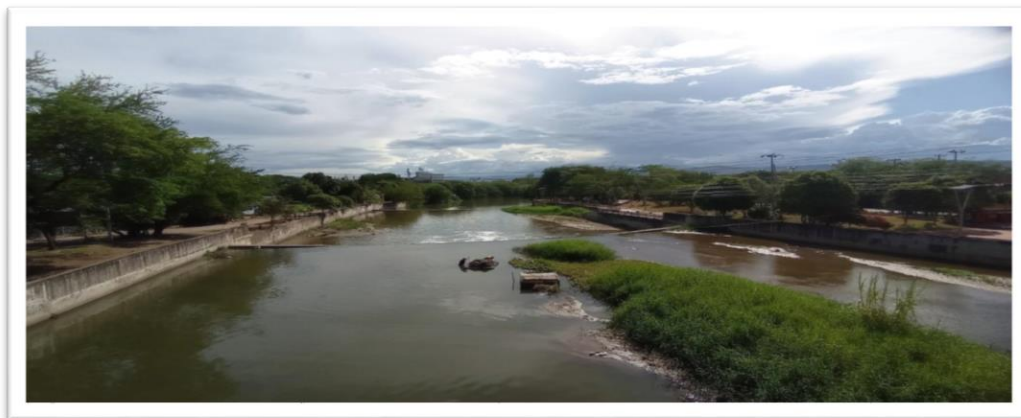
**Figura 44**

**3.4.4.1 Ríos.** Esta cobertura vegetal y uso del suelo será la correspondiente al cauce del río Las Ceibas desde la carrera 16 hasta su desembocadura en el río Magdalena.

*Carrera 6w a desembocadura del río Magdalena Aguas abajo, barrio Asentamiento Brisas del Magdalena.*
