**OPTIMIZACION DEL RUN LIFE DE LOS POZOS CON SLA PCP
CRÍTICOS DE LOS CAMPOS DINA TERCIARIOS Y SANTA CLARA DE LA
SUPERINTENDENCIA DE OPERACIONES HUILA-TOLIMA, ECOPETROL S.A.
MEDIANTE LA METODOLOGIA RCA**

**UNIVERSIDAD SURCOLOMBIANA
FACULTAD DE INGENIERÍA
PROGRAMA DE INGENIERÍA DE PETROLEOS
NEIVA – HUILA
2014**

**Trabajo de grado presentado como requisito para optar al título de Ingeniero
de Petróleos**

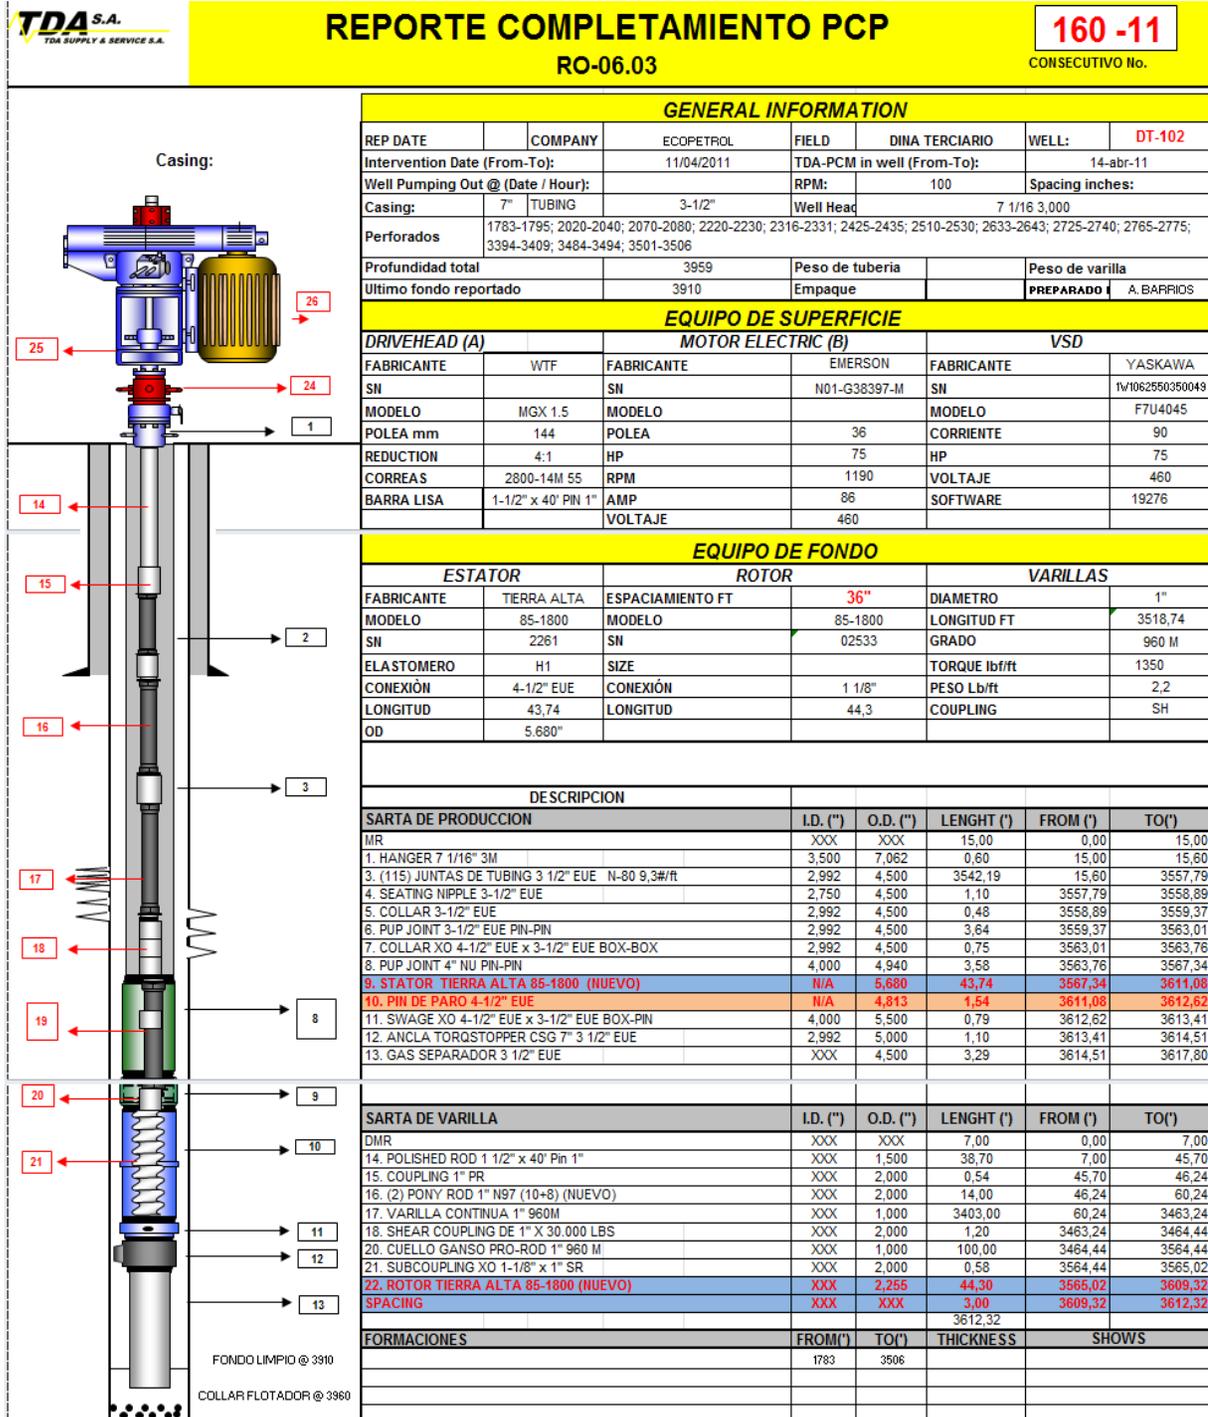
Figura 6. Estado Mecánico del pozo Dina Terciarios 102

En el estado mecánico del pozo DT 102 (Ver figura N° 6) se instaló una bomba Tierra Alta 85-1800 con la cual se lograr bombear un caudal esperado de 1350 BFPD esta bomba opera a 349 rpm con lo cual se obtiene una eficiencia volumétrica del 80% a la profundidad de asentamiento de 3609 ft.

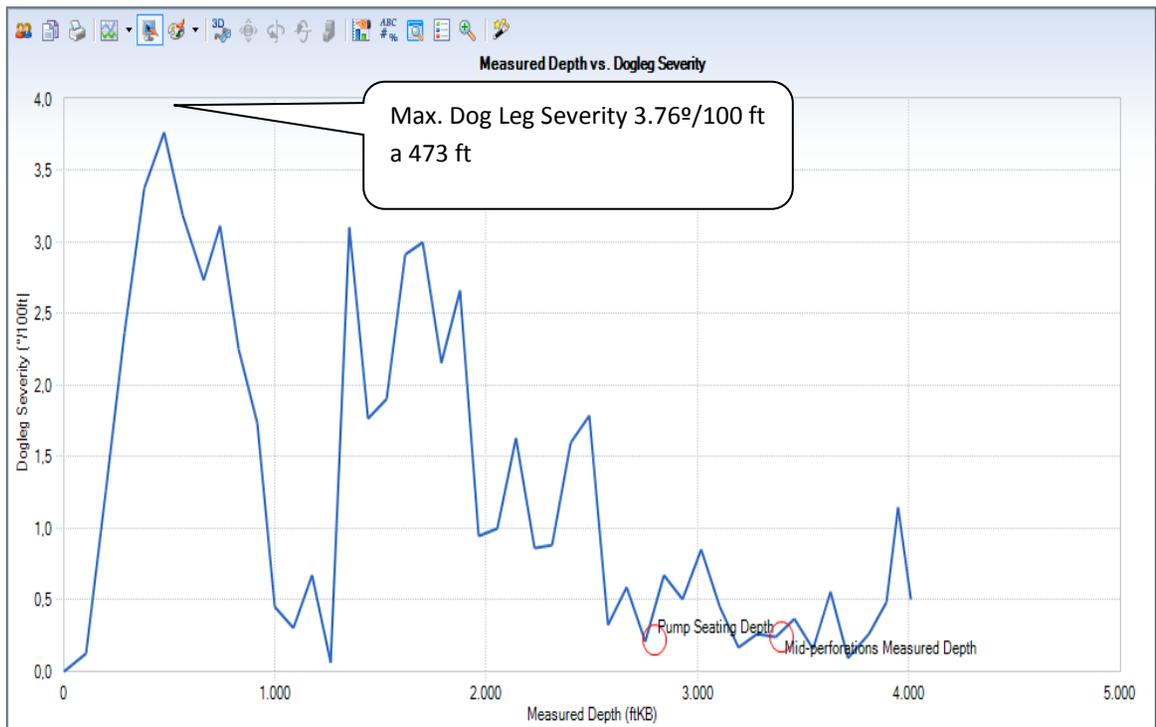
Grafica 7 Survey del pozo Dina Terciarios DT-102

De acuerdo con el Survey Report (Ver Grafica N° 7) entregado por Ecopetrol S.A., se trata de un pozo desviado, cuyo valor máximo de DLS (Dog Leg Severity) es de 3.76°/100 ft a una profundidad de 473 ft, y valores de 3,2°/100ft, a profundidades entre 1250 ft, y 1500 ft respectivamente.

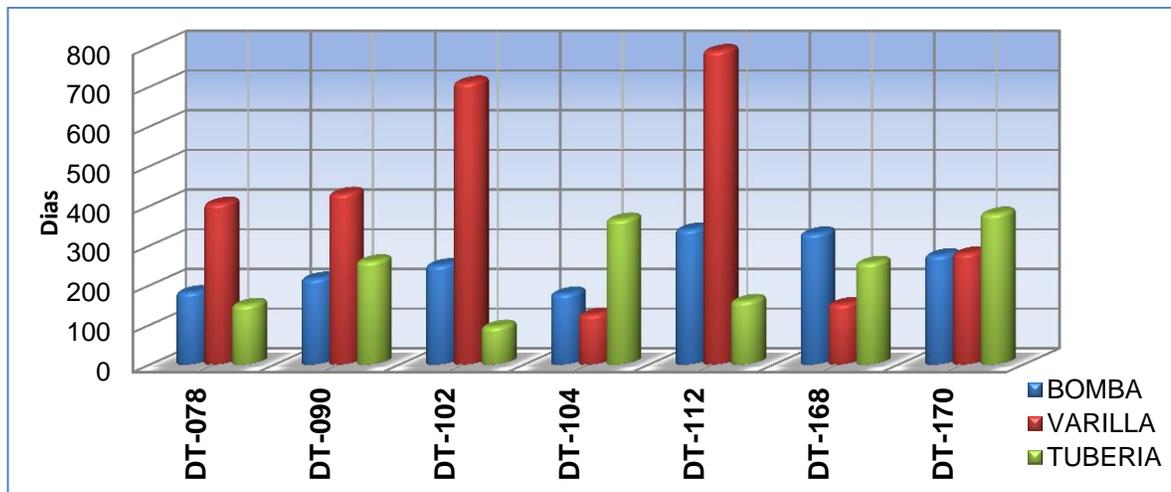
Gráfico 3. Duración de equipos de fondo PCP críticos de Dina Terciarios.

En el análisis del Run life del equipo de fondo o BHA (Ver gráfico N° 3) el pozo DT 078, es aquel que presenta el Run life de bomba más corto con tan solo 187,5 días de duración esto ocurre cuando no existe un estudio completo y detallado de las características de los fluidos que aporta el pozo y su compatibilidad con el elastómero, esto es importante para conocer el tipo de elastómero a utilizar y el tratamiento químico adecuado para inhibir la corrosión sin que este producto afecte la calidad y el desempeño del elastómero.

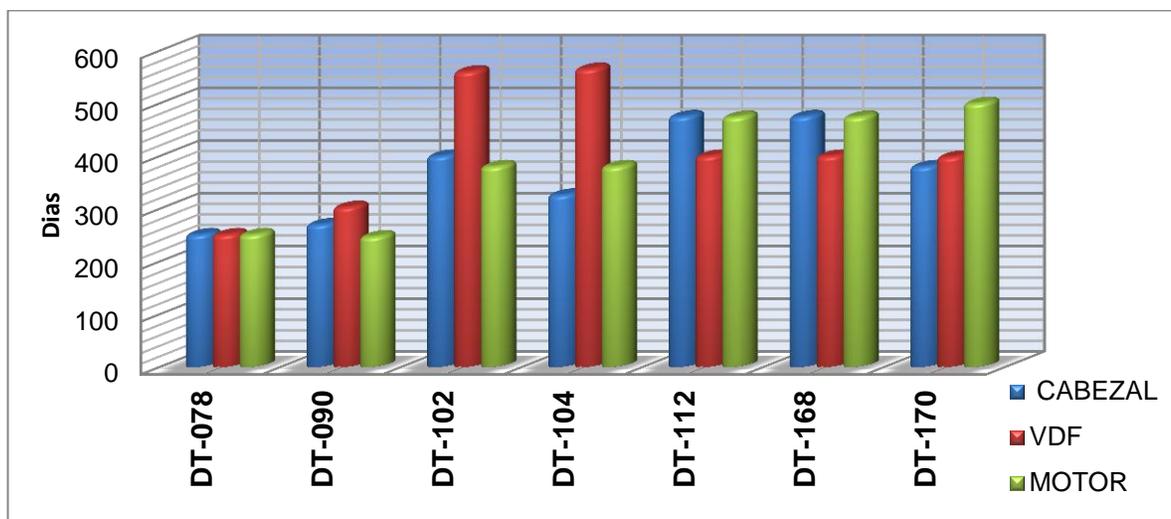
Gráfico 4. Duración de equipos de superficie en PCP críticos de Dina Terciarios.

En el análisis del Run life de los equipos de superficie se destacan los pozos DT 102 y 104, los cuales presentan una buena duración en el motor, VDF y cabezal, posiblemente debido al buen diseño realizado por parte de los ingenieros a cargo de éste campo.

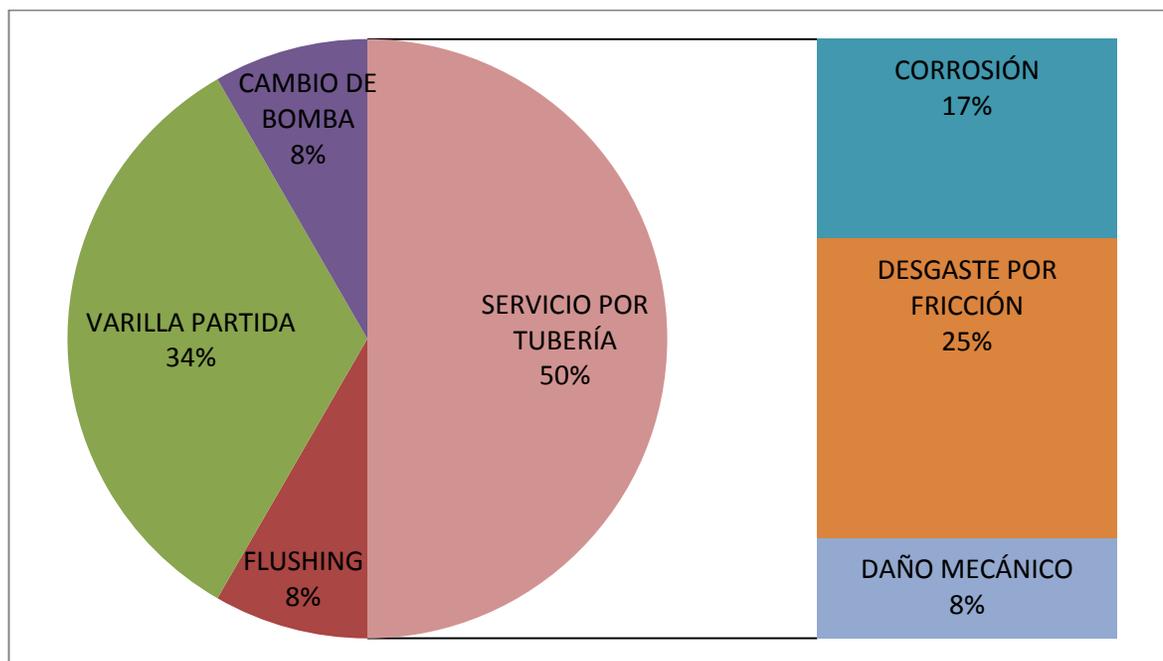
Gráfico 5. Fallas presentadas en los pozos críticos de Dina Terciarios en el año 2010

El análisis gráfico de fallas es claro, un 50% de las intervenciones totales a los pozos críticos es ocasionada por falla en tubería, esto equivale a 6 trabajos

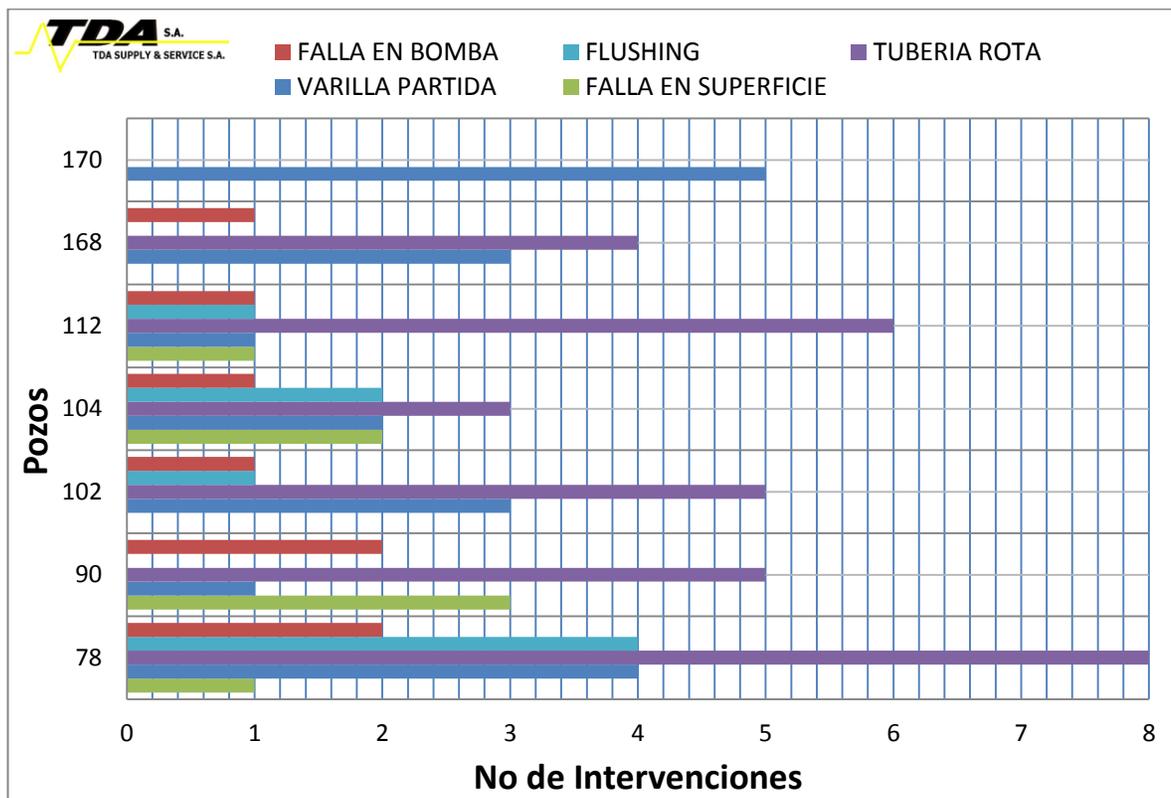
Grafica 10. Causa de falla en PCP críticos en el Campo Dina Terciarios (2010- 2013)

En total se presentaron 73 eventos de los cuales el 90% ocurrió en el equipo de fondo con un total de 31 servicios por Tubería, seguidos por 19 servicios por ruptura de varilla, 8 servicios por cambio de bomba y 8 servicios por lavado o pega de la bomba (Flushing). Al igual que en fondo, en superficie también se presentaron 7 eventos por falla en el motor y en el cabezal del pozo.

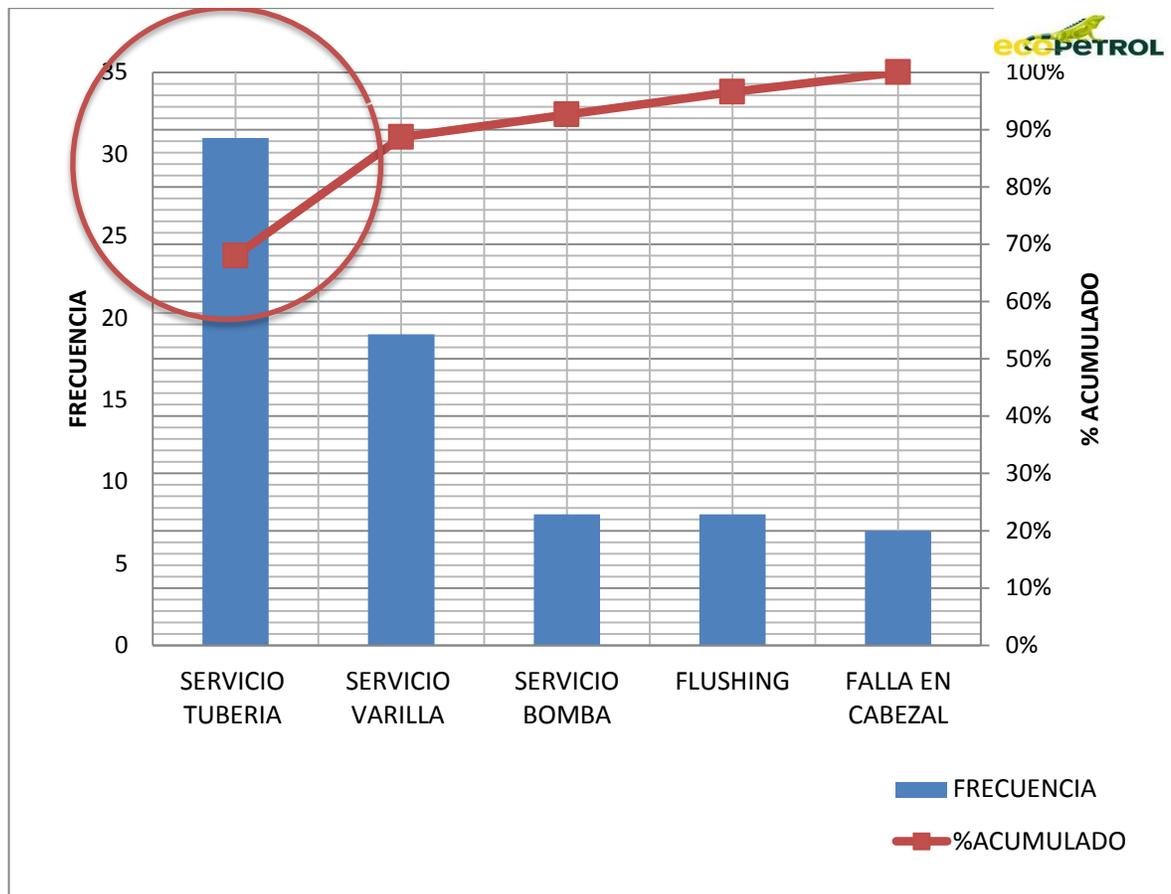
Grafica11. Diagrama de Pareto para los pozos críticos del Campo Dina Terciarios

En el diagrama de Pareto realizado para los pozos críticos del campo Dina Terciarios (Grafica 11) se requiere el total de los eventos de falla ocurridos (73 eventos) de los cuales se filtraron aquellos que representan el mayor número de paradas por servicios de mantenimiento (falla por tubería), que equivalen al 20% de los problemas (31 eventos) pero que tienen el 80% de importancia.

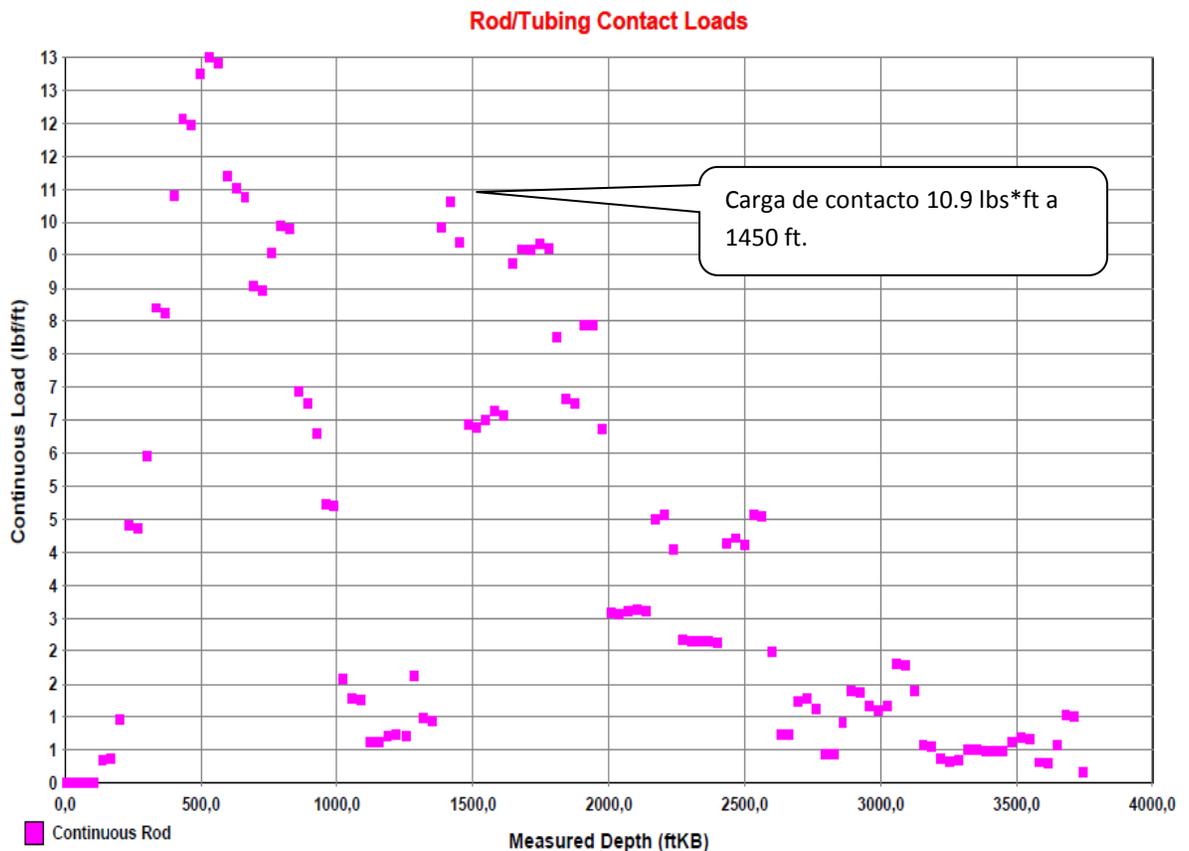
Grafica 12. Distribución de Cargas de Contacto

Gráficamente a 1450 ft se registra un valor de 13.3 lbs*ft esto en efecto, confirma nuestra causa raíz física, ya que en este punto, la carga de la varilla sobre la tubería es considerable debido a lo cual la tubería de producción falla.

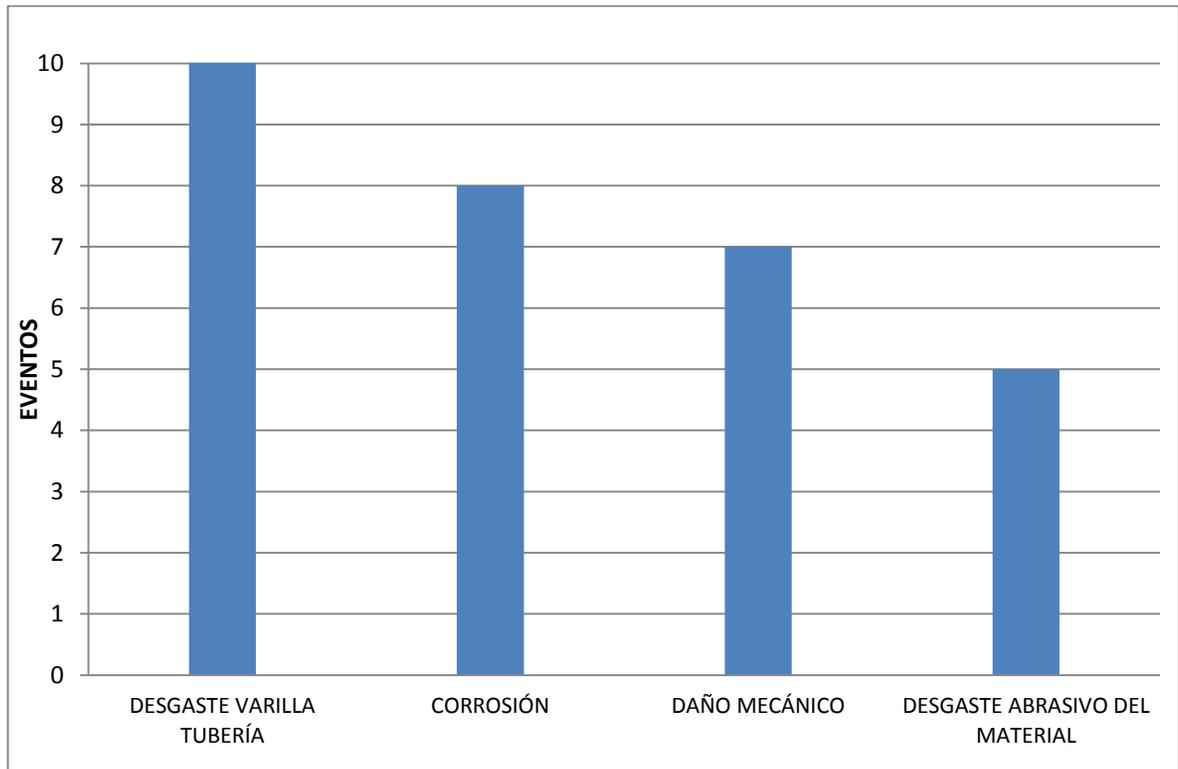
Grafica 13. Causa raíz por factores físicos

Se llega a la conclusión de que la principal causa raíz física en pozo se da por desgaste de varilla -tubería y corrosión, causas que originan rotura del material, esto se presenta debido al constante desgaste de la varilla con la tubería de producción, que sumado con el elevado BSW y el no uso de rotadores de tubería, generan corrosión y desgaste por fricción en un mismo punto, llevando finalmente a la rotura de tubería.

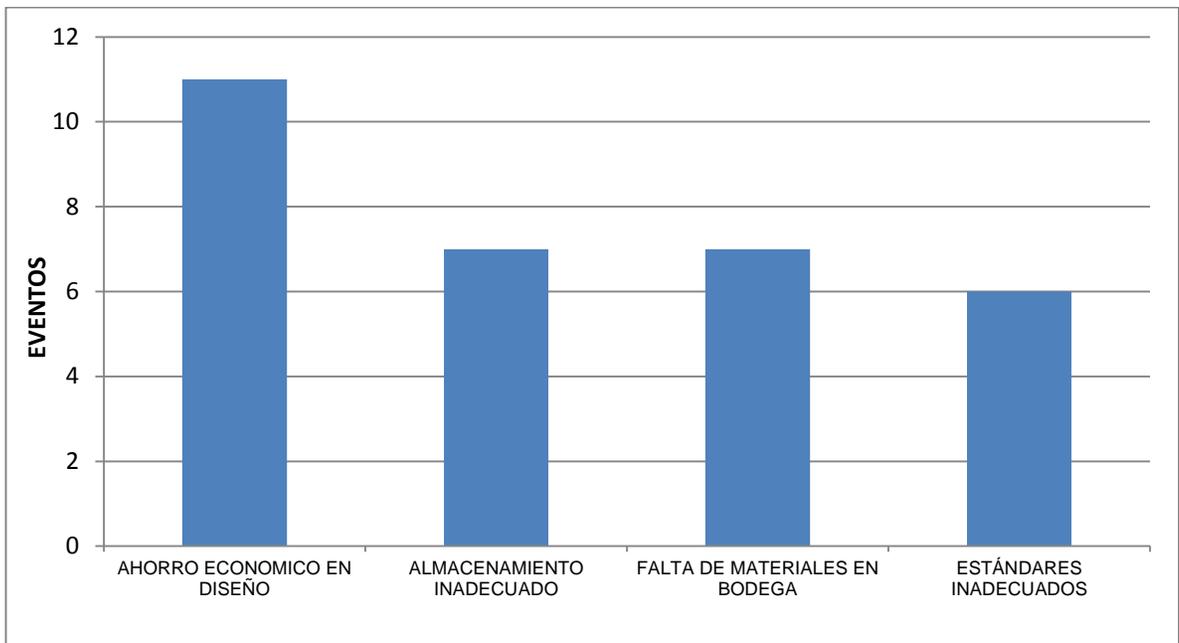
Grafica 15. Causa raíz por factores Latentes

Como se observa en el gráfico N° 15 la principal causa raíz latente de las fallas en pozo se debe a la limitante económica existente en Ecopetrol lo cual lleva a tomar decisiones que no son las óptimas para el buen funcionamiento del sistema.

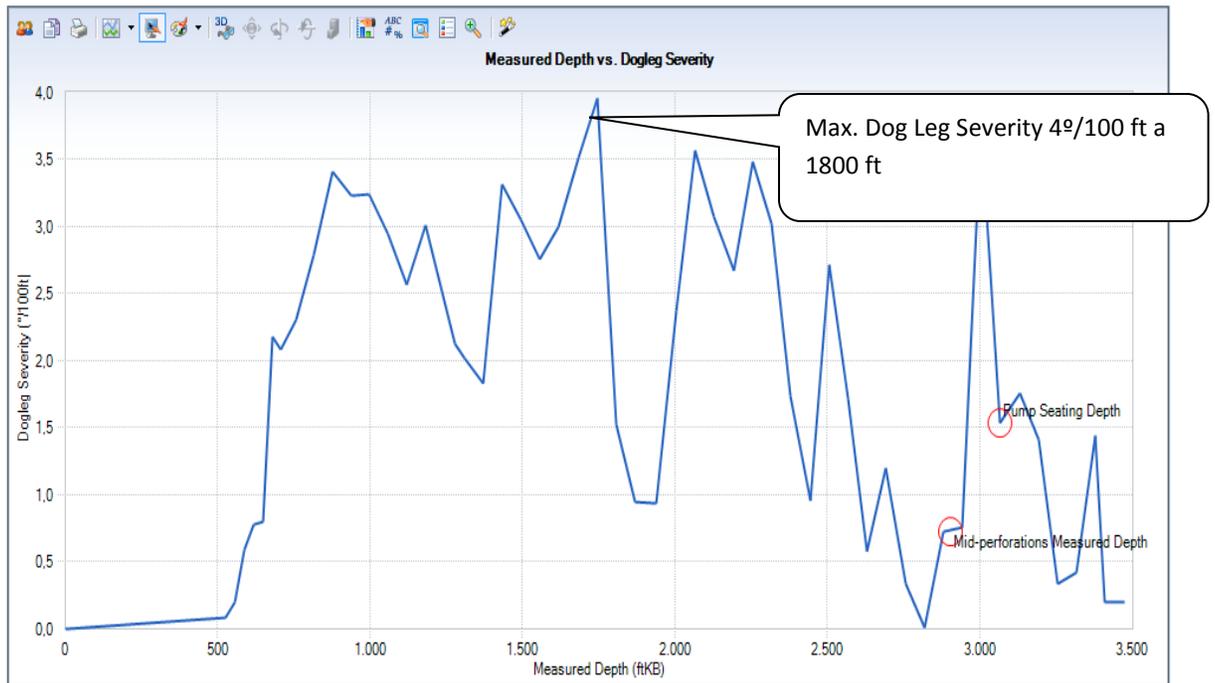
GEOMETRÍA DEL POZO SC 11S

Como se muestra en la figura anterior, se trata de un pozo desviado, cuyo máximo Dog leg severo es de 4°/100 ft a una profundidad de 1012 ft.

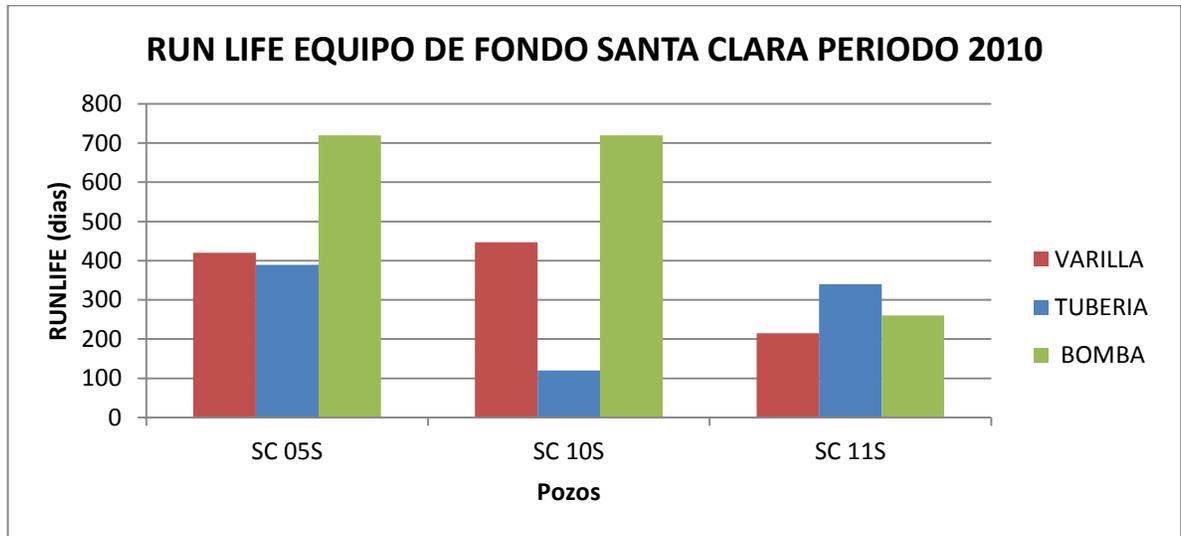
En el análisis del Run life del equipo de fondo se puede observar que el pozo SC 11S, es el pozo que presenta el Run life de varillas más corto con tan solo 220 días de vida útil, esto se debe a la falta de estudios físico-químicos y de PH realizados a los fluidos que se están produciendo en el pozo.

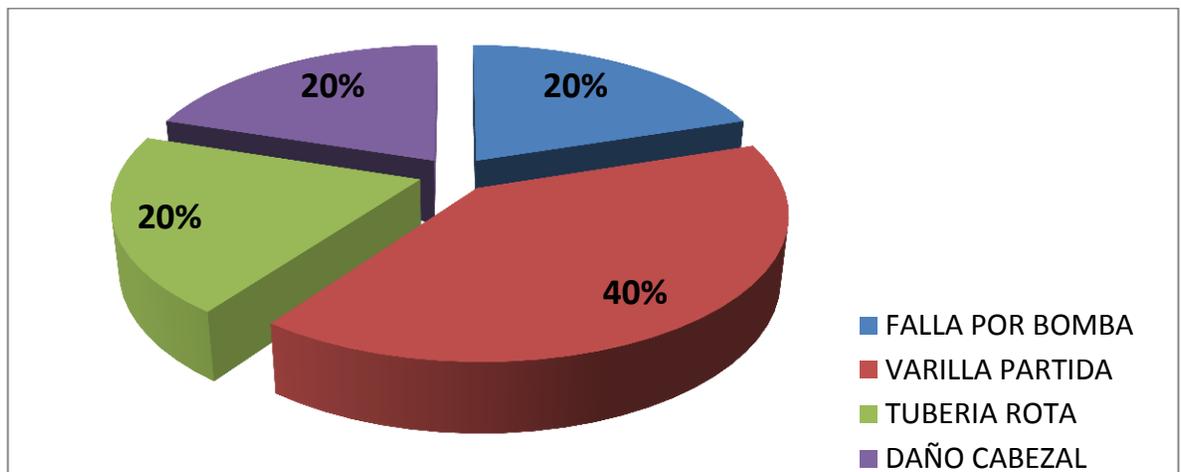
ANALISIS DE FALLAS EN SANTA CLARA PARA EL PERIODO 2011

En este periodo se intervinieron 3 pozos críticos SC-05, 11S y 10S en total se realizaron 7 servicios, divididos de la siguiente manera: 3 servicios por varilla partida, 2 por tubería rota y 2 por cambio de bomba (desgaste y ruptura de rotor).

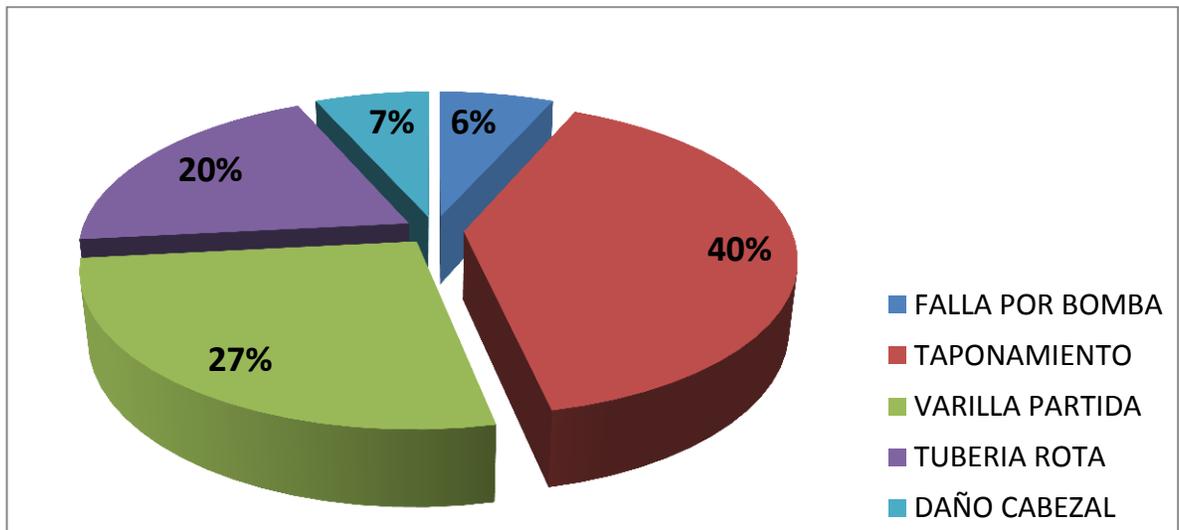
ANALISIS DE FALLAS EN SANTA CLARA PARA EL PERIODO 2012

En este periodo se intervinieron 3 pozos críticos SC-05, 11S y 10S en total se realizaron 15 servicios, divididos de la siguiente manera: 5 de ellos fueron por arenamiento de la bomba, 2 se realizaron por desgarré del elastómero y pitin del rotor, 4 por varilla partida, 3 por tubería rota y tan solo 1 servicio se realizó en el cabezal.

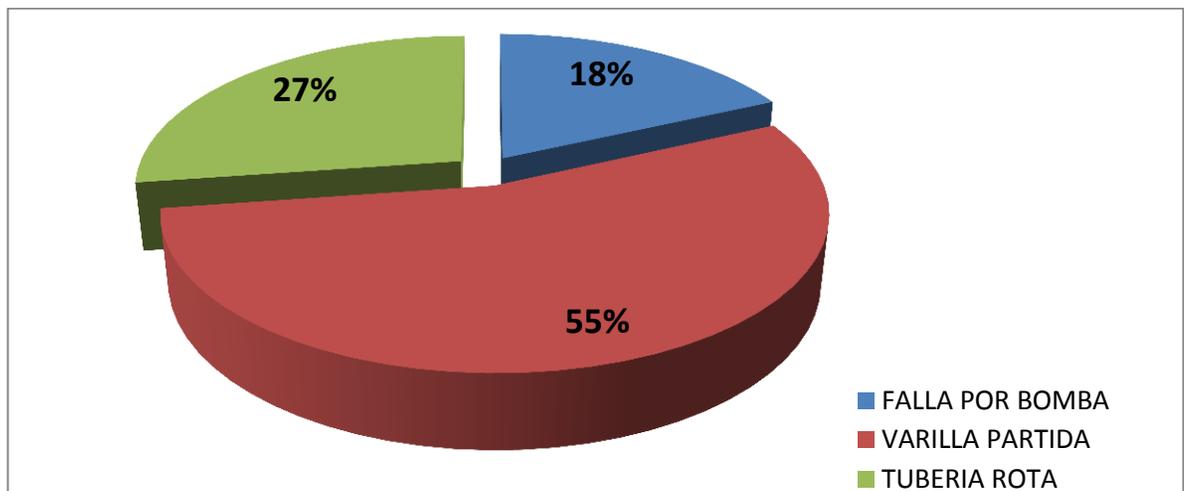
ANALISIS DE FALLAS EN SANTA CLARA PARA EL PERIODO 2013

En este periodo se intervinieron 3 pozos críticos SC-05, 11S y 10S en total se realizaron 11 servicios, divididos de la siguiente manera: 6 de ellos corresponden a varilla partida, 3 servicios se realizaron por tubería rota y 2 de ellos por desgaste y rotura del rotor en la bomba.

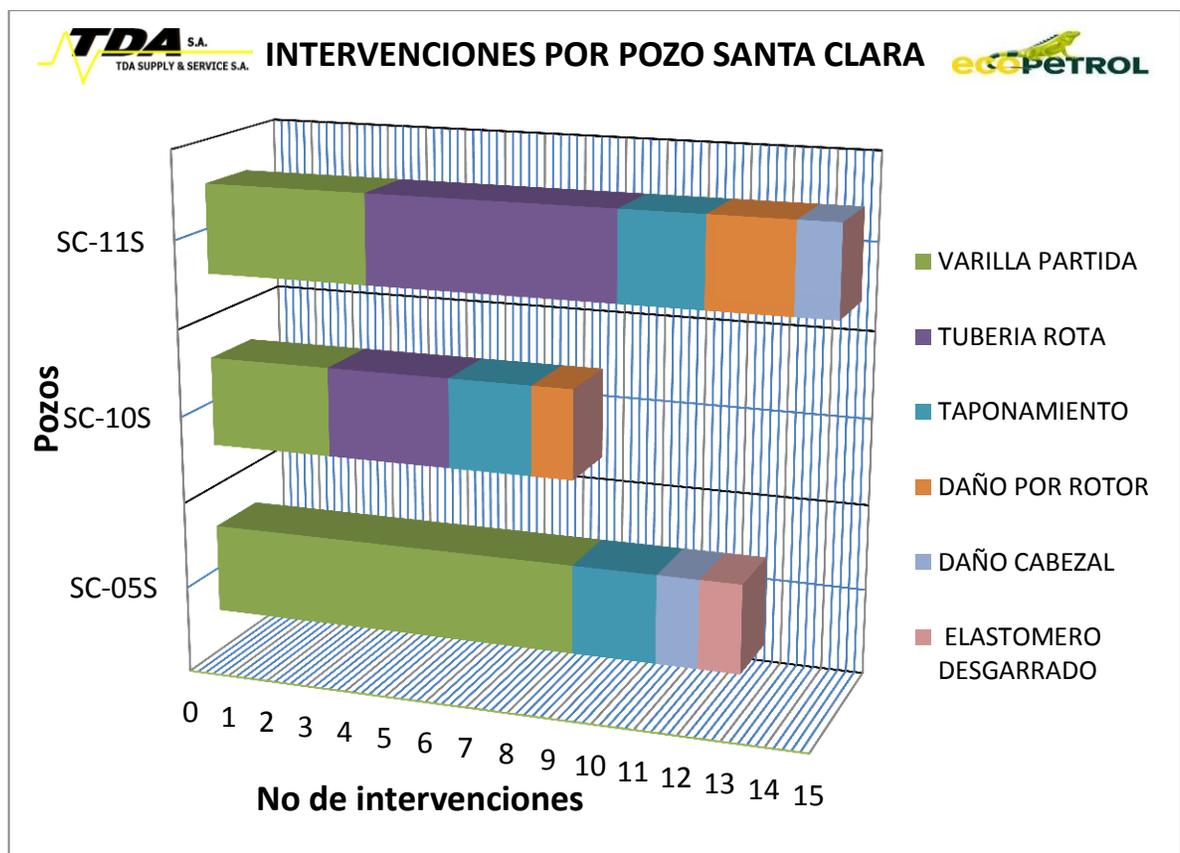
En total se presentaron 39 eventos en los periodos 2010 a 2013 para los pozos críticos SC-05S, 10S y 11S de los cuales la gran mayoría de los servicios ocurren en el equipo de fondo con un total de 16 servicios por ruptura de varilla, seguidos por 9 servicios por rotura de tubería, 6 servicios por flushing, 6 servicios por

cambio de bomba entre estos tenemos 10 servicios daño del rotor y 1 servicio por desgarramiento del elastómero.

Al igual que en fondo en superficie también se presenta 1 evento por falla en el cabezal y 1 evento por falla en el variador de frecuencia.

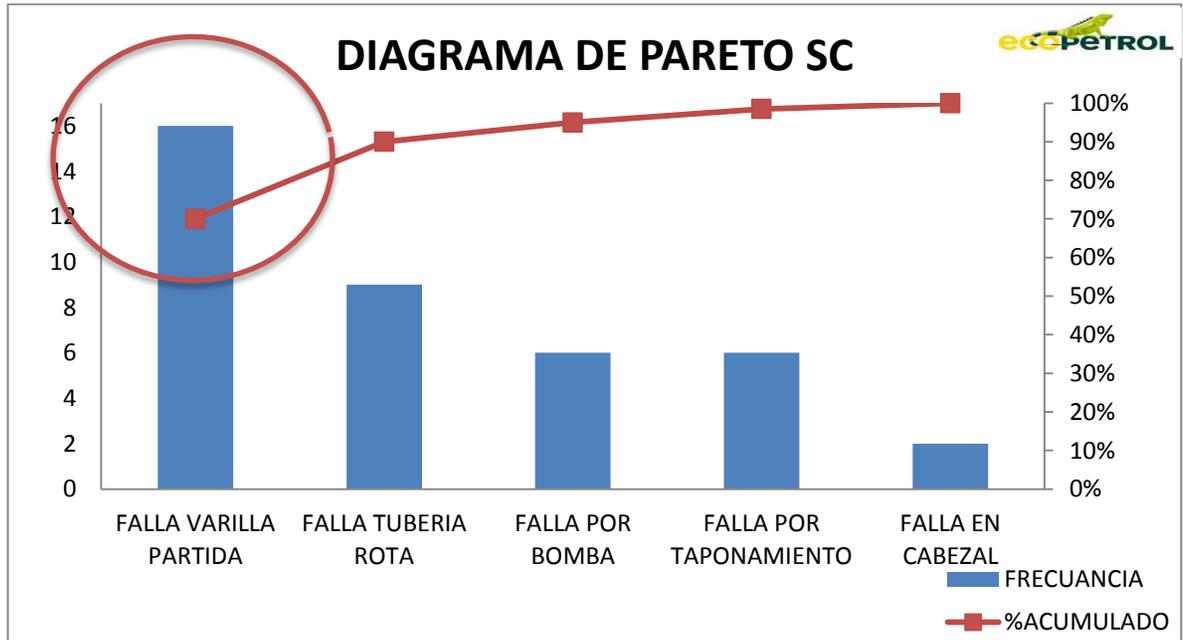
A continuación se aplica el análisis de Pareto, con este análisis se pueden detectar los problemas que tienen más relevancia, logrando obtener 16 eventos por varilla partida de 39 servicios presentados.

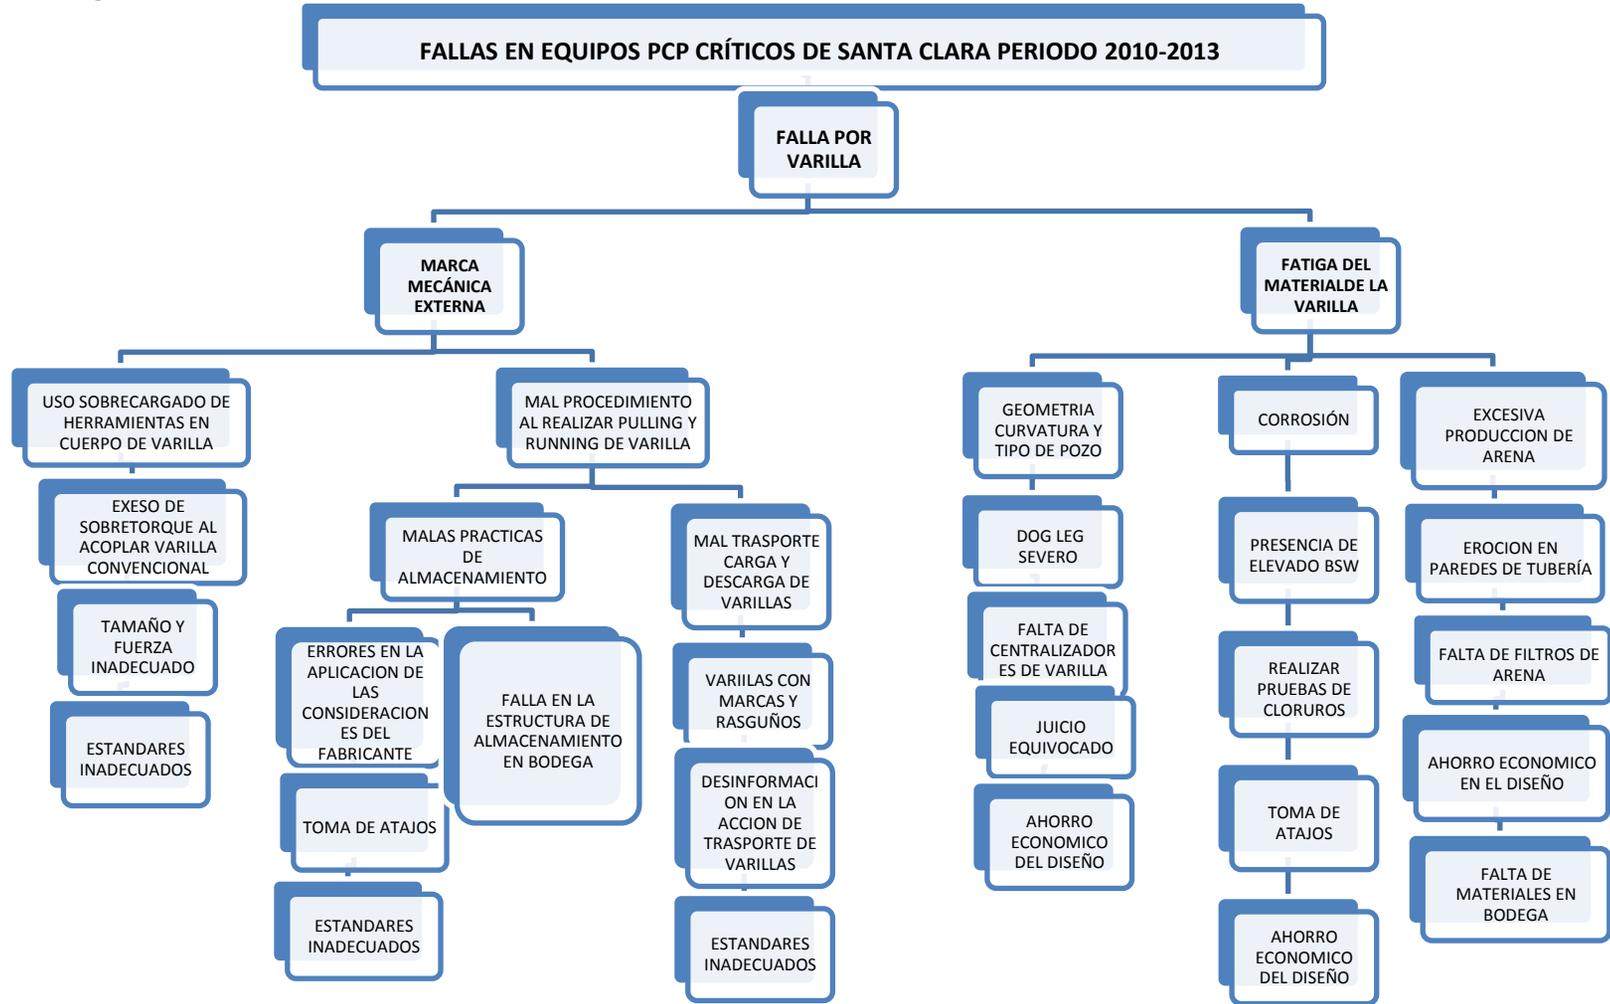
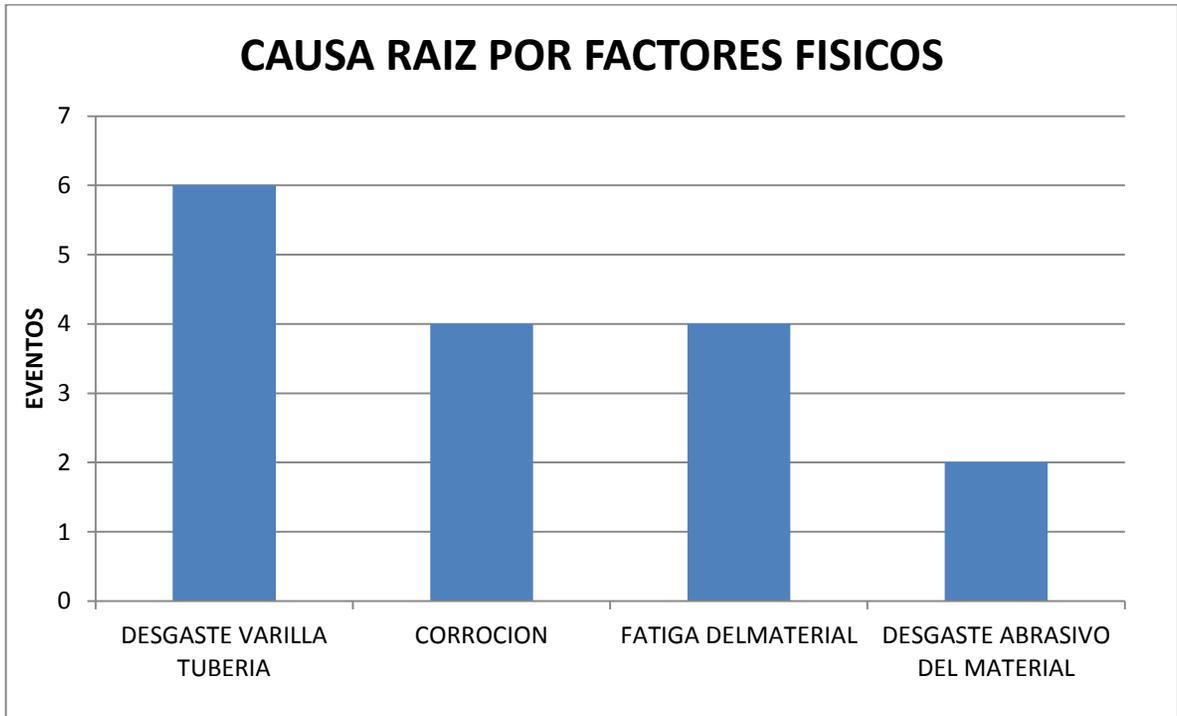
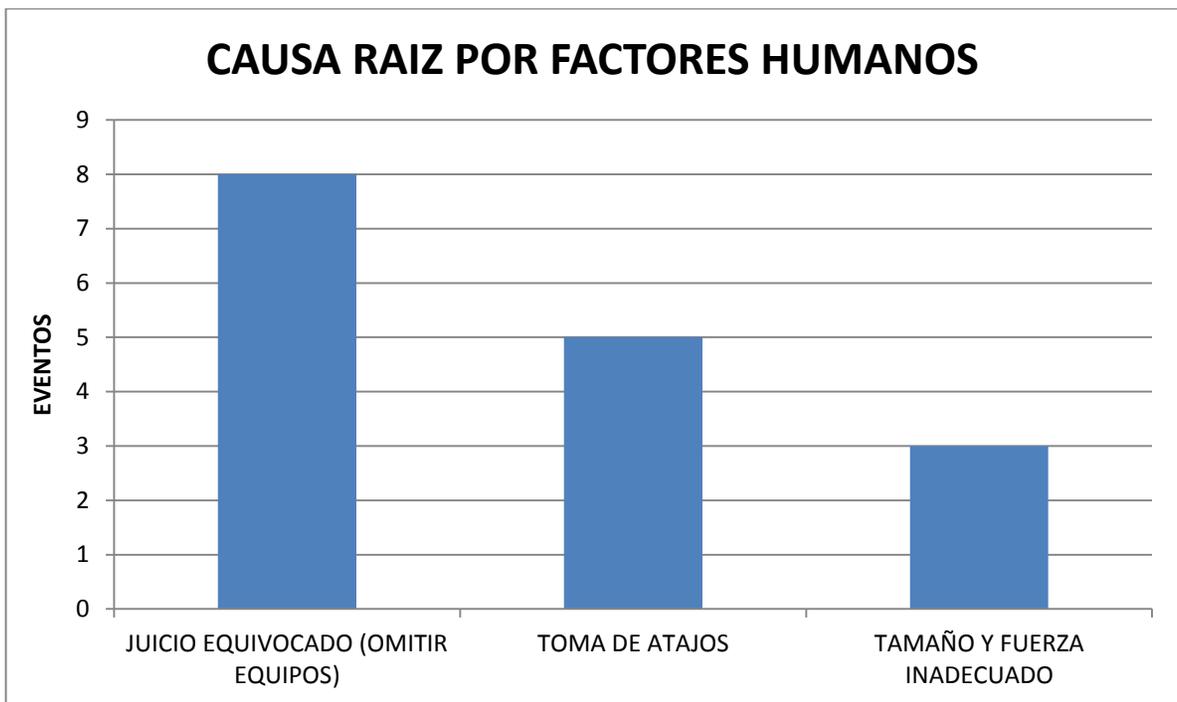
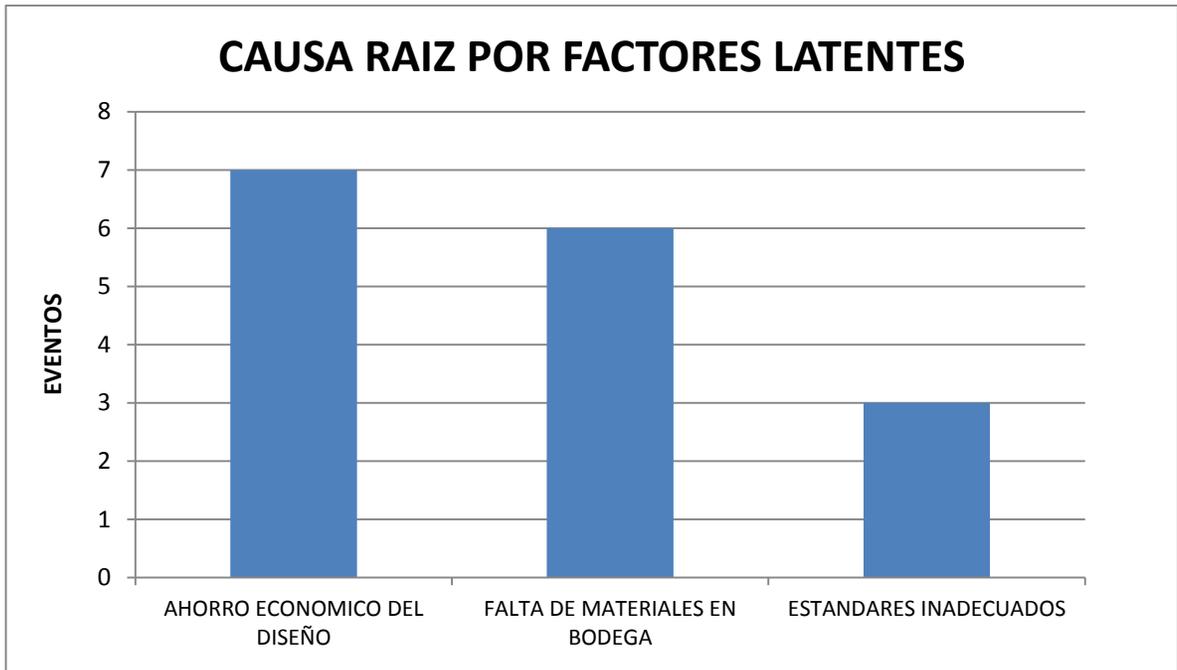
ANEXO D.

Finalmente se encontró que la principal causa raíz física de las fallas es por desgaste varilla-tubería, que sumando problemas de corrosión están generando múltiples servicios por ruptura de varilla y desgaste de la tubería, estos problemas están ocurriendo debido la falta de rotadores de tubería y centralizadores de varilla, debido al ahorro económico, generando situaciones críticas tales como daños mecánicos en varilla convencional y continua ocasionados por continuo contacto de la sata de varillas y la tubería de producción.

Otro punto importante a tratar es la falta de estándares en la empresa, al momento de acoplar las juntas, almacenarlas, trasportarlas a fin de evitar los golpes y ralladuras que generan impactos negativos en la integridad de las mismas.
