Adelaida Valencia Rojas, con C.C. No. 26427468 de Neiva, autora de la tesis y/o trabajo de grado o titulado DIAGNOSTICO DE LAS OBRAS DE CONSERVACIÓN DE SUELO EN LA CONSTRUCCIÓN DE LA CARRETERA ESPRELLA - RIO MATAJE, presentado y aprobado en el año 2018 como requisito para optar al título de INGENIERA AGRICOLA;

El diagnóstico se realizó a todas las obras de manejo y conservación de suelos tales como alcantarillas, Puentes, Box Culvert, filtros entre otros, a lo largo del corredor vial comprendido entre el PR 0 + 000 (La Espriella) al PR 15+130 (Rio Pusbí), el principal objetivo fue el de determinar las condiciones actuales y su eficiencia de acuerdo con el funcionamiento, al igual que determinar cuáles son las principales causas de deterioro, así como obstrucción y bajo rendimiento de las obras. En general la mayoría de las carreteras empiezan a deteriorarse en los lugares donde están ubicadas las obras de drenaje mal diseñadas, lo cual lleva a pérdidas millonarias por el colapso del flujo vehicular y las reparaciones que se deben realizar de inmediato.

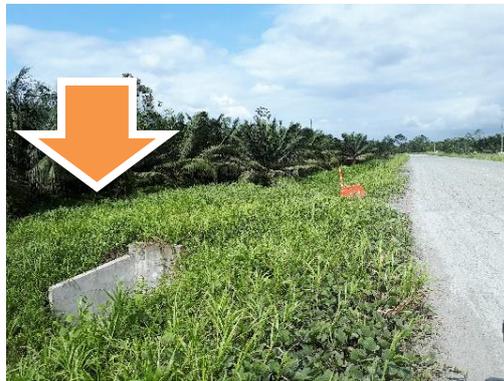
Figura 15. Obras complementarias km 1+863
Fuente: propia

Las obras complementarias realizadas a los costados de la vía, pese a ser recientemente construidas, están a punto de ser taponadas por Pasto estrella (*Cinodon nefluencis*), el cual abunda en este sector de la vía, como lo muestra la figura 15.

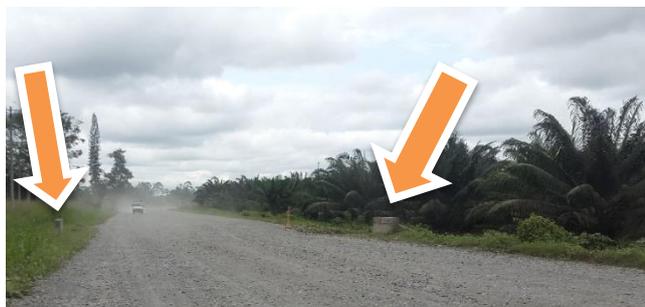
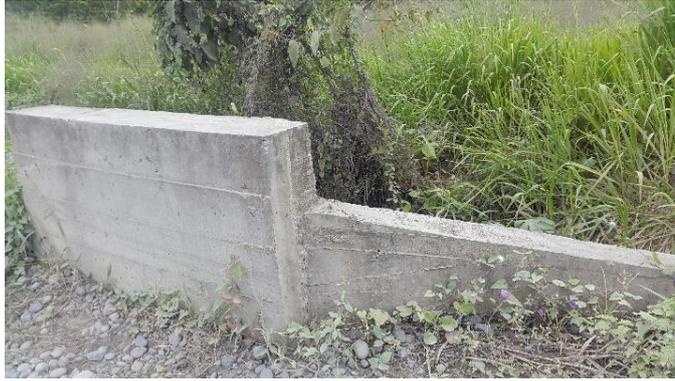
Figura 16. Alcantarilla 1. km 0 +507

Entre el km 0+507 se encuentran ubicadas 2 alcantarillas al lado de la vía, estas están recién construidas y se puede notar mantenimiento, están en buenas condiciones, se ha cortado la maleza y hay poca agua transitando en ese sector, debido a que la visita e inspección se realizó en época de verano.

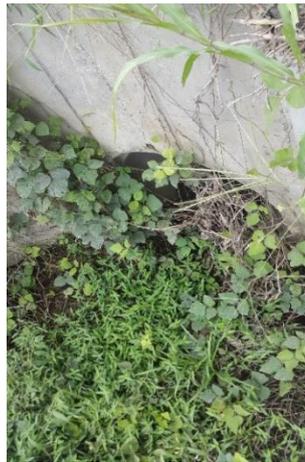
Figura 18. Alcantarilla 2. km 0+ 608

La figura 18 construida en el PR 0+ 608, están a punto de ser obstruida por *Graminaceae*, y Ortiga (*Urtica dioica*) que son plantas propias de la zona, la falta de mantenimiento es la principal causa del taponamiento.

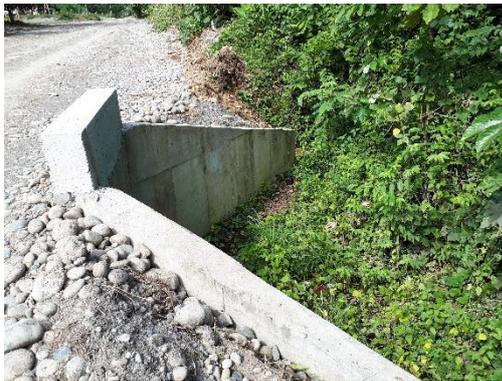
Figura 27. Alcantarilla 15.km 1+ 840
Fuente: Propia

Obra nueva en buen estado, eficiente pese al notarse material constructivo dentro de la obra y crecimiento progresivo de maleza, este no ha sido impedimentos para el transito libre de las aguas de la zona.

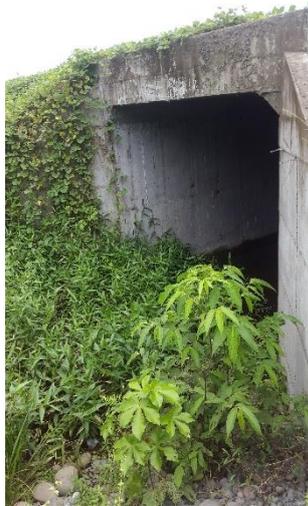
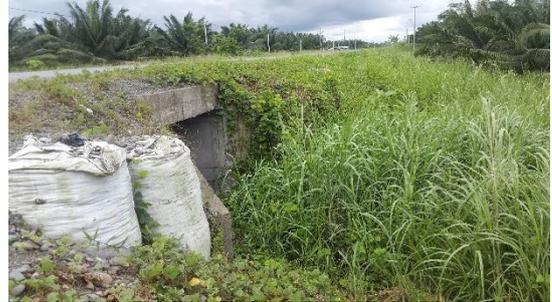
Figura 28. Box Coulvert 2 +325

El Box de la figura 28 tiene principal propósito de recoger las aguas del inundable y darle transito hasta el otro lado de la vía, en donde se encuentra otro canal en tierra con desnivel hasta la quebrada candelillas.

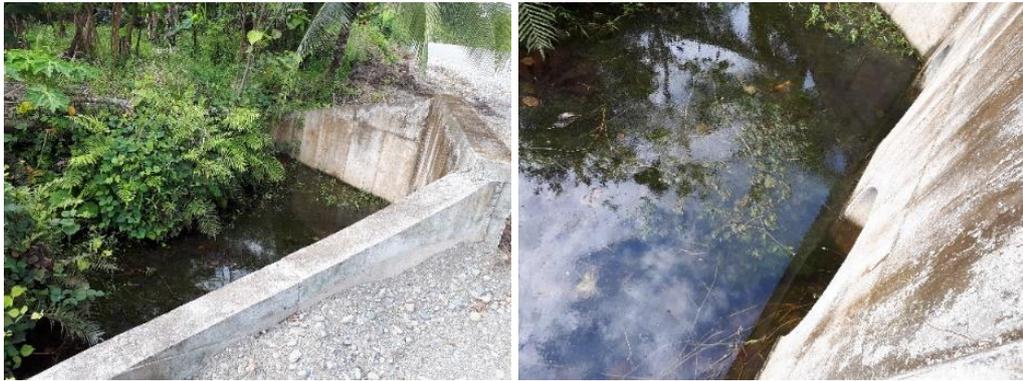
Figura 38. Alcantarilla 27.km 3+718
Fuente: propia

Las figuras 38 corresponden a las obras de conservación ubicada en el km 3+718, 26 y como se evidencia en las imágenes adjuntas son obras nuevas, que no presentan recubrimientos por malezas, pero si agua represada que no tiene salida en ninguna de las direcciones, lo cual se puede convertir en un foco de zancudos para el sector. según Arrieta, S. (2013). En su libro Obras de drenaje, las alcantarilla, son elementos de solución para el drenaje subterráneas o superficiales, por lo cual si no cumple con el propósito para el cual fue creada y por lo tanto es poco funcional.

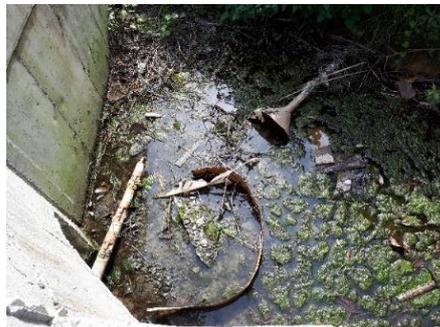
Figura 39. Alcantarilla 28. km 3+846
Fuente: propia

En esta obra se encuentran todo tipo de elementos que ocasionan obstrucciones, piedras, palos e incluso balizas de señalización que se usaron para la construcción de la vía, que se encuentran generando taponamiento y la poca agua que se encuentra al interior de la obra no tiene manera de fluir, generando encharcamiento, y reduciendo así la eficiencia.

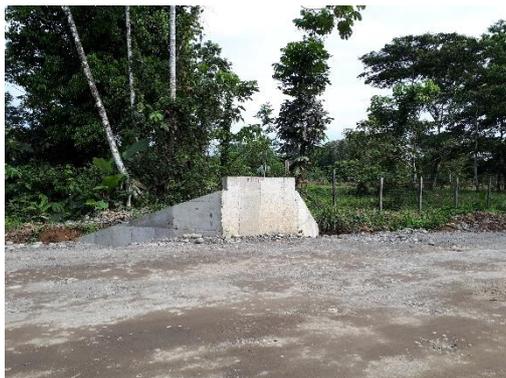
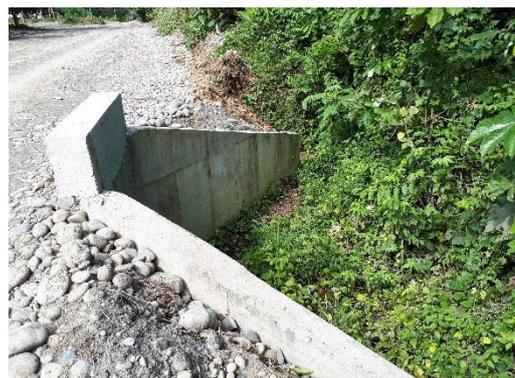
Figura 40. Alcantarilla 29. km 4+022
Fuente: propia

Sobre estas obras se evidencia tránsito de agua superficial, la cual es transportado al interior de la obra de conservación muy lentamente por el mismo desnivel de los terrenos.

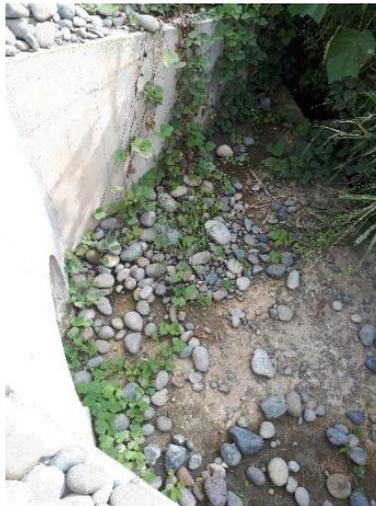
Figura 49. Alcantarilla 46. km 8+757

La figura 49 está empezando a sufrir taponamiento debido al proceso de erosión en la parte de las aletas, donde el material de relleno (crudo de río) se ha rodado al interior de la alcantarilla.

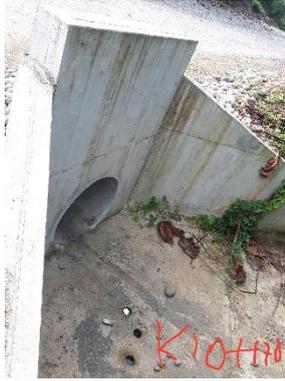
Figura 50. Alcantarilla 47. Km 8+916

La figura 50 es una obra nueva, en buen estado, pues está recién construida, se puede ver libre de cualquier tipo de colmatación que obstruya el interior de la obra.

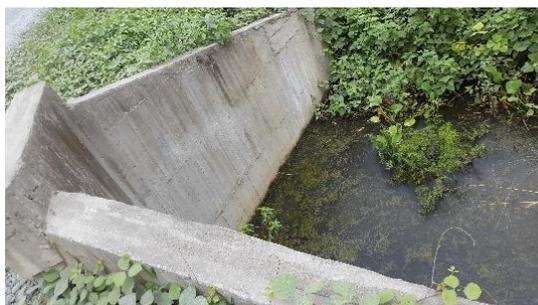
Figura 53. Alcantarilla 50. Km 9+ 820

Esta obra de arte se encuentra medianamente taponada por malezas y escombros, por lo cual el agua no está corriendo y se encuentra estancada, generando malos olores, y proliferación de lamas y maleza.

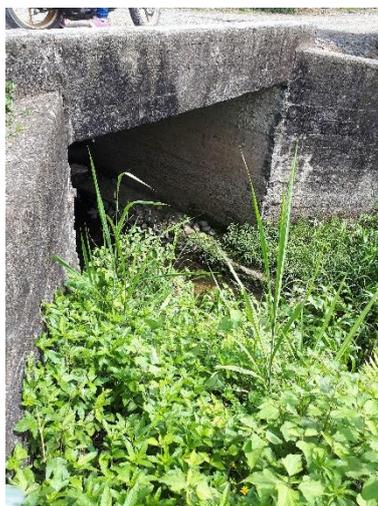
Figura 54. Box culvert Km 9+880

Este Box hace parte de las obras de la vía existente, en el momento de la inspección estaba bastante cubierta por especies como el Arrocillo (*Fimbristylis dichotoma*), el

Arizá (*Bronnea ariza*) especies que crecen rápidamente gracias al arrollo que cruza al interior del Box.

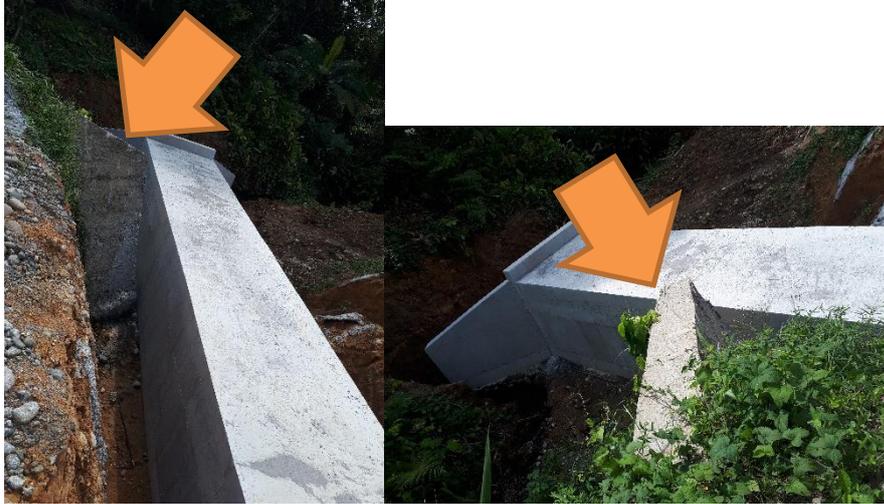
Figura 55. Pontón Km 10+290

Como se evidencia esta obra aún está siendo construida, se realiza en reemplazo de un Box que no cumplió con el ancho o también llamado derecho de vía, no obstante, esta no ha sido impedimento para el crecimiento de la maleza que ya empiezan a llenar los espacios entre la obra nueva y la existente.

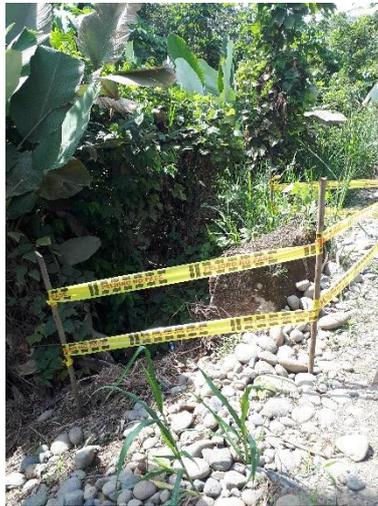
Figura 56. Alcantarilla 54. Km 10+522

Esta obra se encuentra en malas condiciones, por ser una obra que ya estaba construida en el momento del mejoramiento de la vía; palos, hierbas y piedras que transportaba la maquinaria, quedaron al interior de la obra, generando taponamiento, por lo cual es ineficiente para cualquiera de los propósitos para los que son construidas las alcantarillas. Además de esto, sobre la obra han crecido pastos y platanillos que sobre

pasan los niveles tolerables, en época de invierno como se puede notar en la imagen el agua no transita al interior de la obra como debería, si no por encima de la carretera lo cual erosiona la vía, y genera más taponamiento al interior de la alcantarilla.

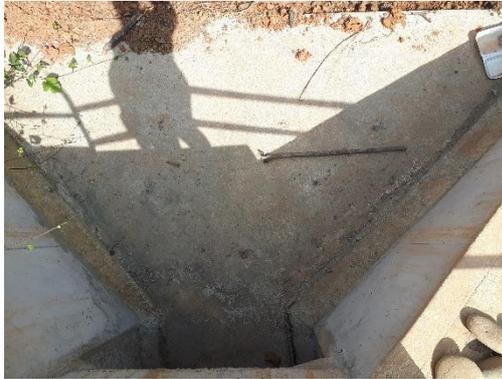
Figura 57. Alcantarilla 55. Km 10+798

Esta alcantarilla cuadrada, aun no presenta ningún tipo de obstrucción en su interior, es nueva, no se evidencia tránsito de agua, debido a que en el momento de la visita estábamos en época de verano y donde está ubicada ésta obra a diferencia de otras obras no hay presencia de aguas superficiales.

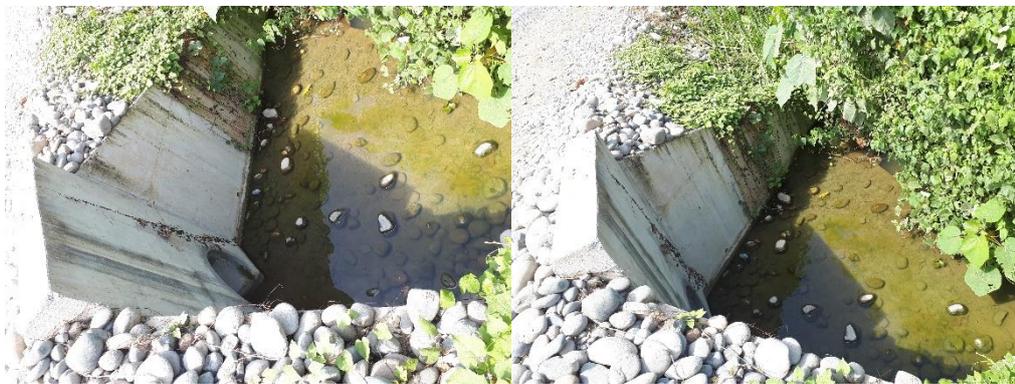
Figura 58. Alcantarilla 56. Km 11+286

Esta obra esta levemente taponada, presenta obstrucción por sedimentación y piedras, y al contar con agua al interior se hace vulnerable al crecimiento de especies que poco a poco cubrirán la alcantarilla si no recibe mantenimiento.

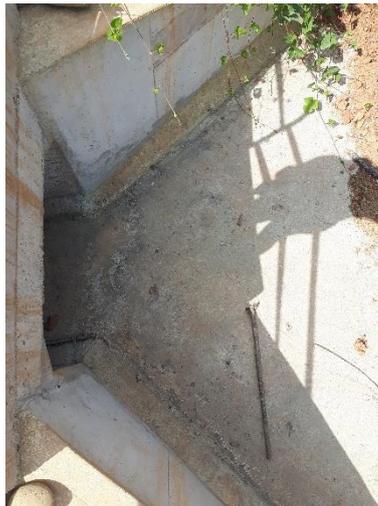
Figura 60. Alcantarilla 58. Km 11+763

La figura 60 es una obra nueva, se muestra libre de cualquier tipo de obstrucciones, malezas, piedras o palos.

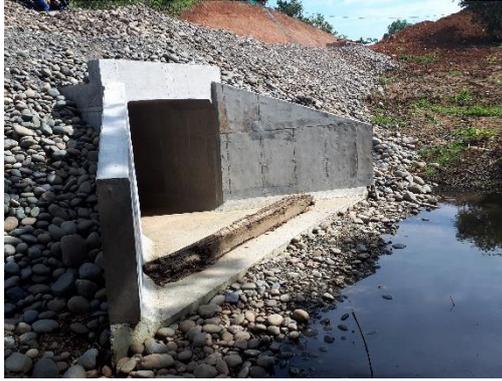
Figura 61. Alcantarilla 59. Km 11+892

La Figura 61 es una obra nueva, totalmente funcional y en buenas condiciones.

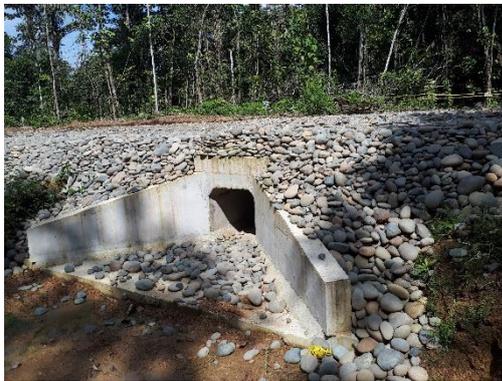
Figura 62. Alcantarilla 60. Km 12+428

En la figura 62, El material crudo de río que se utilizó para rellenar y hacer la conformación de la vía, en este momento va a empezar a afectar la efectividad de la obra, gran parte está cayendo al interior de ella.

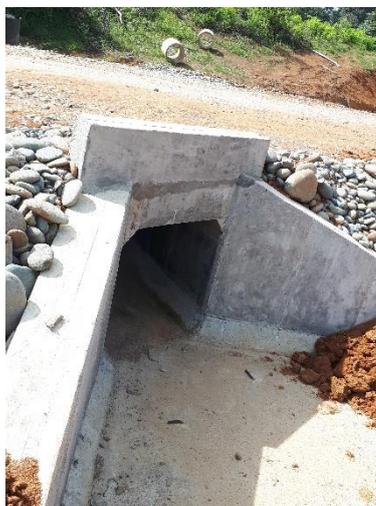
Figura 63. Alcantarilla 61. km 12+720

Figura 63, Obra recientemente construida sin obstrucciones, limpia de maleza, piedras o cualquier otro objeto.

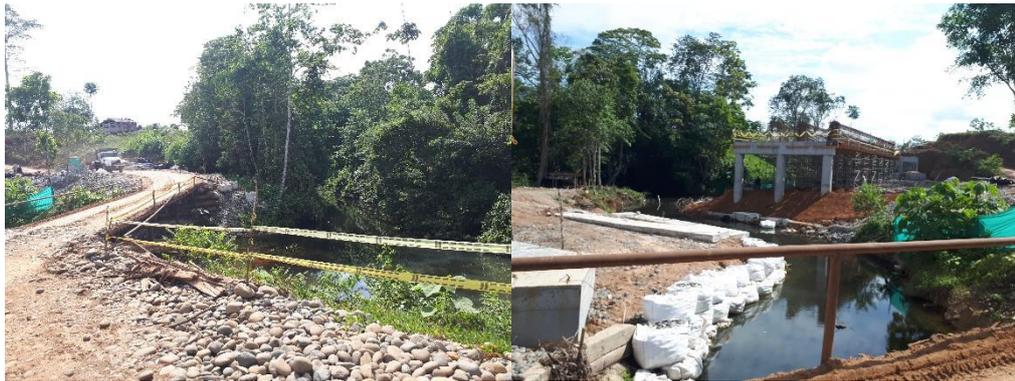
Figura 70. Rio Pusbi Km 15+340

Este puente sobre el rio Pusbi está ubicado sobre los km 15+ 340 y 15+134, tiene 65 m de luz y está en plena construcción, por este motivo se ha diseñado un ponto por el costado de la vía en metal, para poder continuar con la construcción de la vía y evacuar también el material sobrante de excavación que se está ubicando sobre el Zodme (zona de disposición de sobrante) que está ubicado sobre el km 14+500.

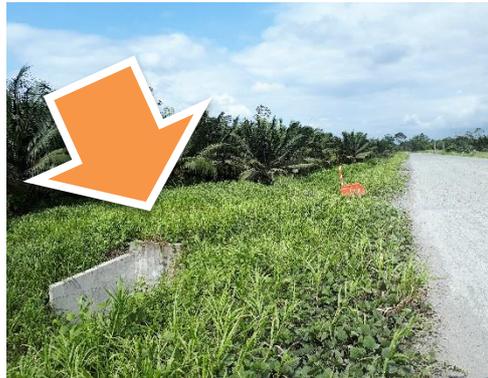
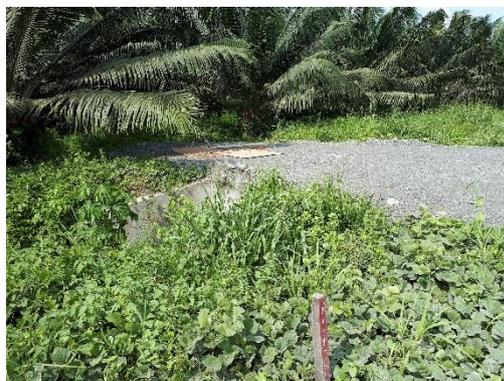
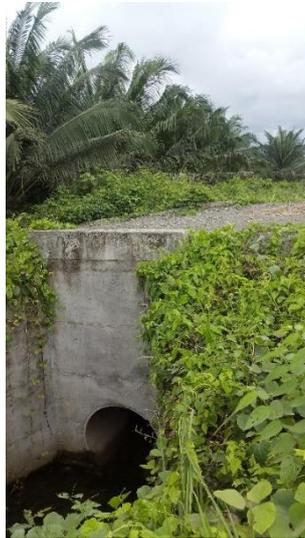
Entre los km 1+133 y 1 + 863 se encuentran 4 obras complementarias sobre el canal revestido en tierra, se diseñaron para evitar inundaciones en los lotes que están destinados al cultivo de palma.

Estas obras están prácticamente taponadas por pasto estrella (*Cinodon nefluencis*) y una maleza conocida como arrozillo (*Fimbristylis dichotoma*)

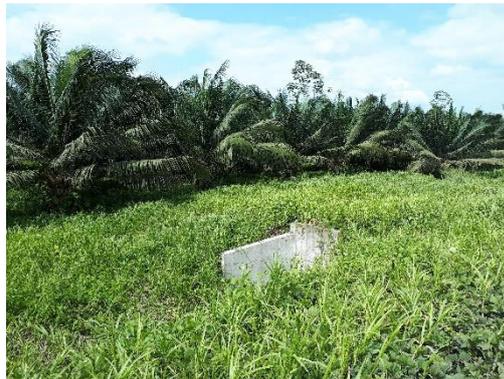
Figura 75. Obra complementaria Alcantarilla 16. km 1+863
Fuente: propia

Esta obra está cubierta en más de un 50% de malezas en mayoría acuáticas, las Bromelias (*Bromeliaceae sp.*) o anchupayas como se les conoce en la zona, según el estudio hecho por Consorcio Viales Pc, predominan, y serán las responsables del taponamiento de la alcantarilla mientras tanto no se realice el mantenimiento preventivo y correctivo de la obra.
