EVALUACIÓN DE LA EFICIENCIA DE EMPACADO DE PANELA MEDIANTE
SISTEMAS MECÁNICOS FLOW PACK EN EL MUNICIPIO DE ISNOS HUILA

JUAN GILBERTO ROJAS HERNÁNDEZ

UNIVERSIDAD SURCOLOMBIANA
FACULTAD DE INGENIERÍA
PROGRAMA DE INGENIERÍA AGRÍCOLA
PITALITO HUILA

2018

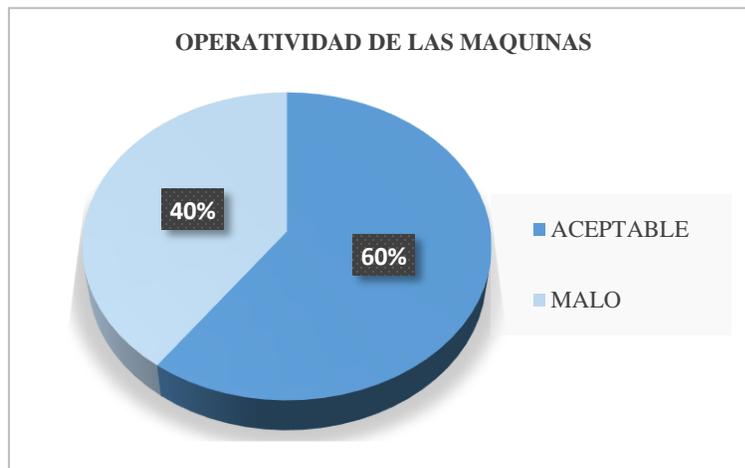
Figura 3. Estado Operacional a Nivel General.

De acuerdo a la figura 3. Tres (3) de 5 Maquinas operan de forma aceptable, presentando fallas en alguno de sus componentes (sellado, banda transportadora) impidiendo la fluidez y constancia en el proceso. Dos (2) máquinas operan de forma incorrecta debido a una inconclusa instalación.

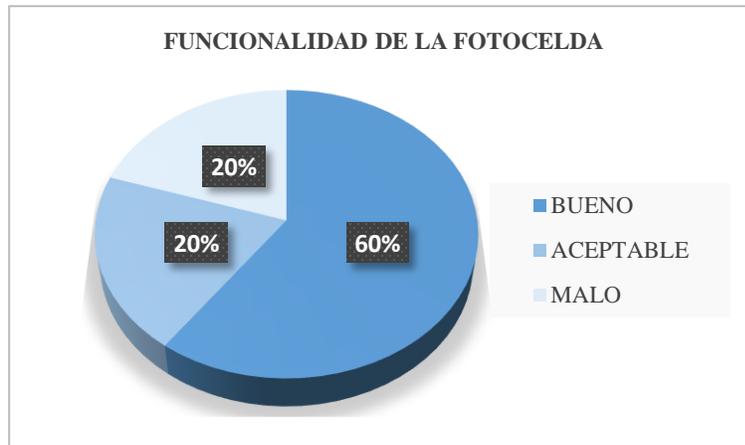
Figura 7. Estado Funcional de la Fococelda

De acuerdo a la Figura 7. Tres (3) de cinco (5) máquinas presentan buena operatividad de la fotocelda, permitiendo la adecuada lectura de las guías del papel. Una (1) maquina muestra fallas frecuentes en la lectura de la marca de color. Una (1) maquina se encuentra desinstalada y no permite la verificación de la fotocelda.

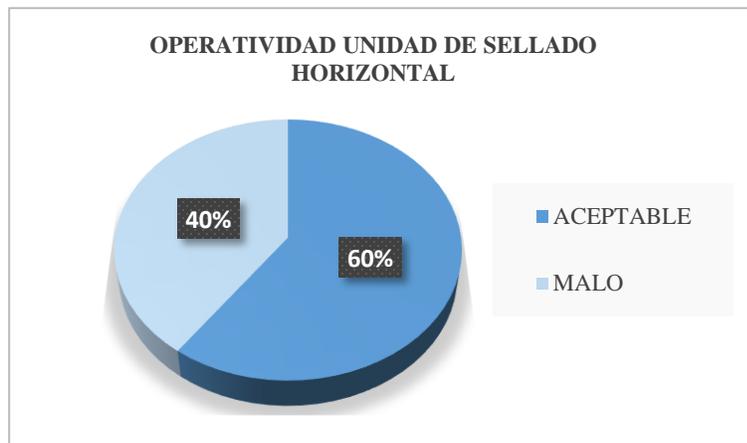
Figura 9. Estado Funcional de la Unidad de Sellado Horizontal

De acuerdo a la Figura 9. En Tres (3) de cinco (5) máquinas se presentó un funcionamiento aceptable en la unidad de sellado horizontal, presentando fallas ocasionales por descarrilamiento del papel. Dos (2) máquinas no funcionan por fallas en la instalación.

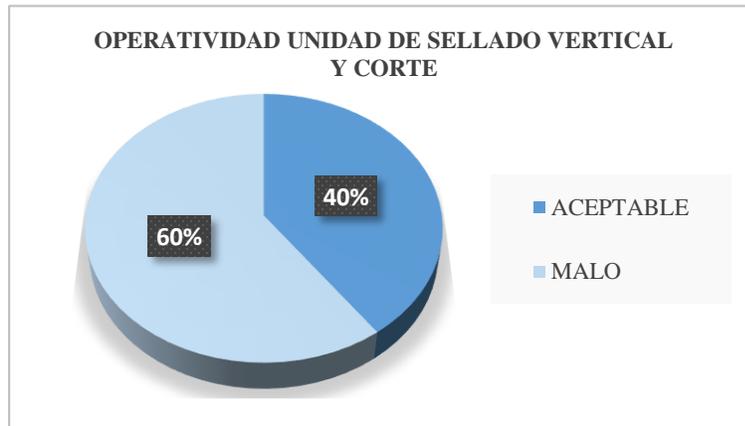
Figura 10. Estado Funcional de la Unidad de Corte y Sellado Vertical

De acuerdo a la Figura 10. Dos (2) de 5 máquinas operan de forma aceptable, permitiendo sellar y cortar el empaque con problemas ocasionales de corte. Tres (3) maquinas presentan desalineación de las cuchillas de corte e inconclusa instalación que impide que el empaque sea cortado y se produzca aglomeración de los mismos.

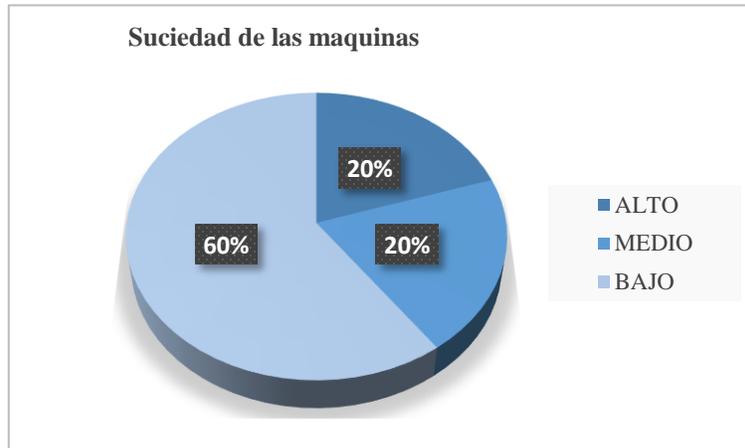
Figura 13. Nivel de Suciedad en las Maquinas

De acuerdo a la Figura 13. Una (1) de cinco (5) maquinas presentó un notorio deterioro en la mayoría de sus componentes generada por una inadecuada ubicación, permitiendo el ingreso animal como los quirópteros que depositan sus heces sobre la máquina, además presentó suciedad debido a polvo y objetos encontrados sobre la máquina. Una (1) de las cinco (5) maquinas presento un nivel leve de deterioro producto de partículas de polvo. Tres (3) de las cinco (5) maquinas no presentaron deterioro en ninguno de sus componentes por el manejo adecuado por parte de los beneficiarios.

la maquina quede en su totalidad protegida con un forro para evitar daños por acumulación de polvo o agua.

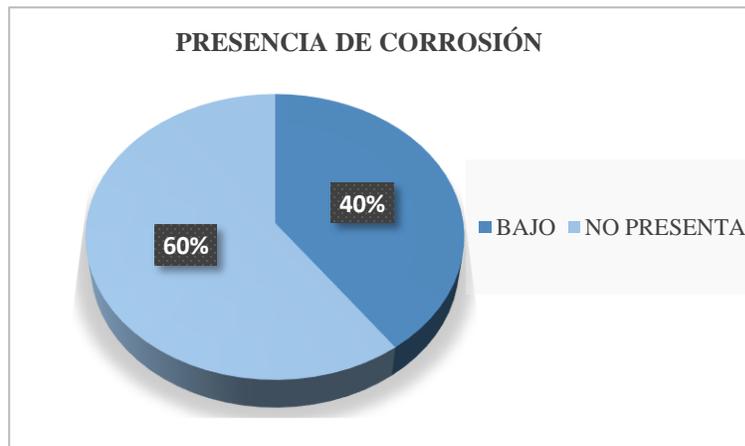
Figura 14. Nivel de Corrosión

De acuerdo a la Figura 14. Dos (2) de cinco (5) maquinas presentan indicios de corrosión. Tres (3) de cinco (5) maquinas no presentan ningún tipo de corrosión.

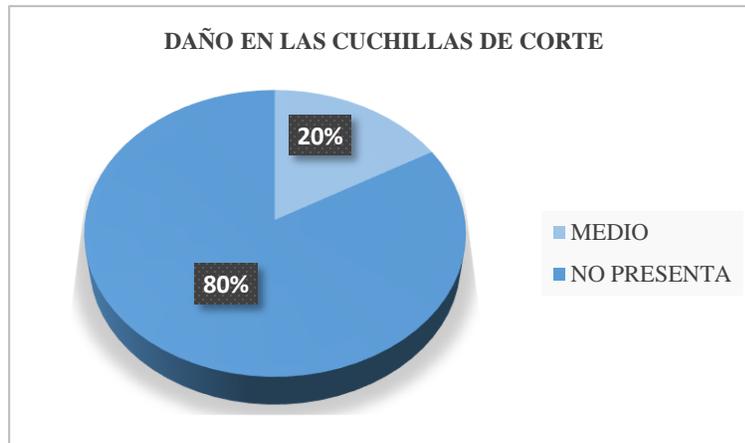
Figura 16. Nivel de Desgaste en Cuchillas de Corte

De acuerdo a la Figura 16. Una (1) de cinco (5) maquinas presento daños en las cuchillas de corte ocasionado por falta de alineación entre la cuchilla de corte y la mordaza de sellado. En Cuatro (4) de cinco (5) maquinas se encontraron las unidades de cuchillas en buen estado con adecuada calibración.

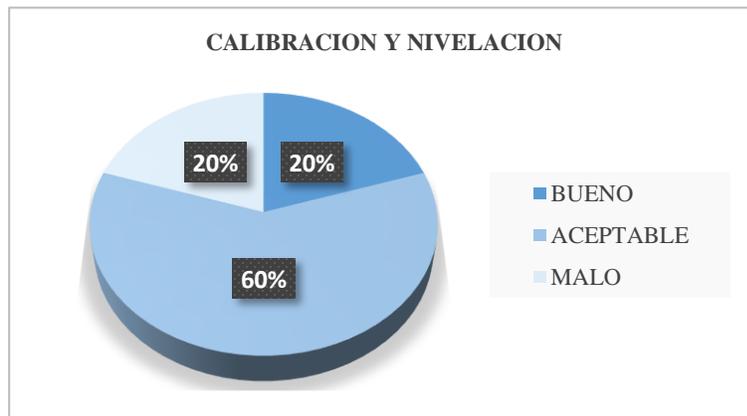
Figura 21. Calibración y nivelación de la máquina.

De acuerdo a la Figura 21. Una (1) de cinco (5) máquinas cuenta con calibración y nivelación adecuada para operar. Tres (3) de cinco (5) máquinas presentaron desnivelación y requieren de calibración para operar. Una (1) máquina se encuentra desarmada y necesita soporte técnico para su instalación general.

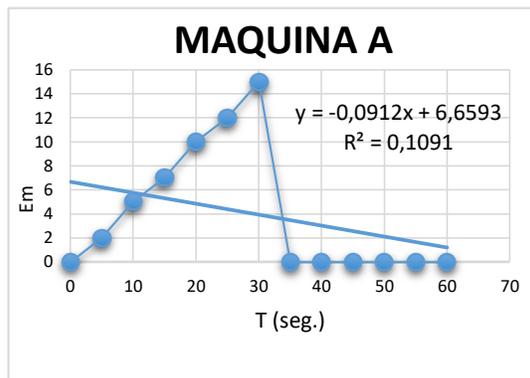
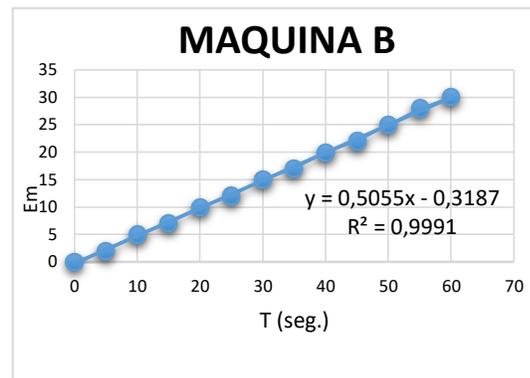
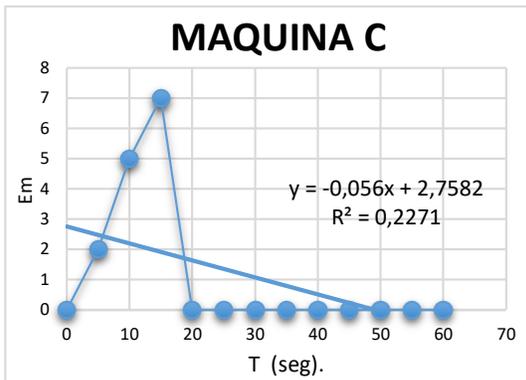
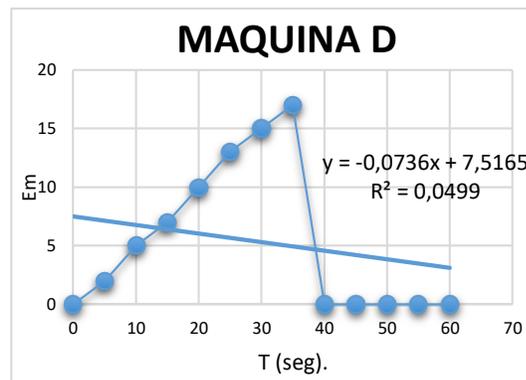
De acuerdo a las figuras 22 a la 25, se puede concluir que solo el 25 % de las maquinas presentan un valor de la pendiente que se mantiene constante durante el tiempo de la prueba, indicando que por cada 2 segundos de operación (2 seg). la maquina logra empacar un empaque, es decir su operación para una velocidad de 30 Em/min alcanza una eficiencia del 100%. Indicando que es modelo confiable de predicción a partir de que la ecuación indica que su valor se acerca a uno (1). Del mismo modo las figuras 22 a la 25 nos indican que un 75% de las maquinas presentan falla antes de transcurrir el primer minuto generando una total interrupción del proceso.

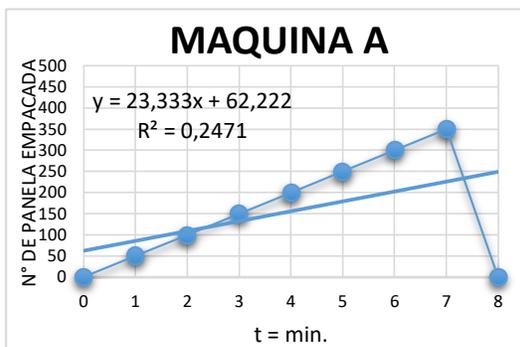
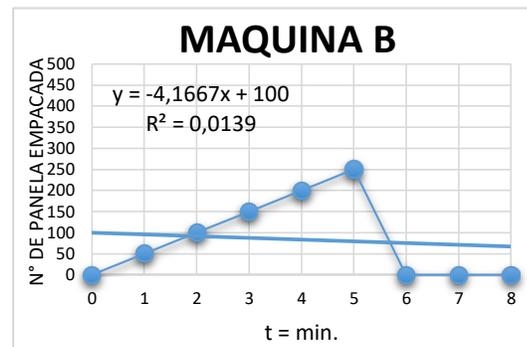
De acuerdo a las figuras 30 y 31, los ensayos realizados a las maquinas a una operación de 50 Em/min, obtuvieron un buen comportamiento, pero fallaron antes de terminar la prueba, la maquina A en el minuto 7 y la maquina B en el minuto 5, Evidenciando una total interrupción del proceso de empacado por descarrilamiento del papel debido a la fuerza, fricción y tensión que se genera entre el papel de empaque y la bandeja de transporte.

Además, es claro concluir, que fallas de manera frecuente en la máquina, repercuten en la desalineación de las cuchillas de corte, generando perdida o daño de las mismas por colisión.

- Se recomienda que las maquinas no se trabajen a una velocidad de operación que exceda los 40 Em/min. debido a que la maquina presentará fallas que al ser persistentes provocan desalineación de las mordazas de sellado y daños en las cuchillas de corte por traslape o truncamiento.

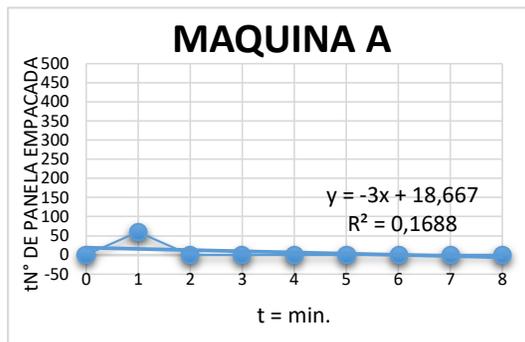
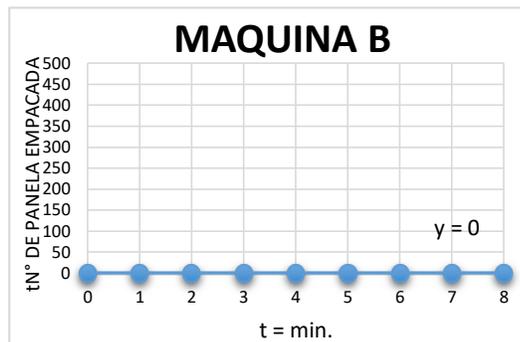
De acuerdo a las figuras 32 y 33, se puede observar una, deficiente operatividad de las máquinas, presentando fallas antes de transcurrir el primer minuto de operación. En esta prueba las maquinas presentaron problemas de desgarre y desprendimiento del papel en las mordazas de sellado, producto de la fuerza, tensión y fricción que se ejerce entre la bandeja de transporte y el papel de empaque que soporta la carga de la panela a mayor velocidad de operación. Por tanto las ecuaciones nos indican que no es un modelo confiable para la determinación de predicciones.
