**TÍTULO COMPLETO DEL TRABAJO:** Caracterización de casos representativos de fallas estructurales en obras de ingeniería.

CARACTERIZACIÓN DE CASOS REPRESENTATIVOS DE FALLAS  
ESTRUCTURALES EN OBRAS DE INGENIERÍA

El presente trabajo investiga las causas de falla de cuatro obras de infraestructura, tres de ellas nacionales y una internacional, como lo son el edificio Space en Medellín, la torre la Escollera en Cartagena, el puente Chirajara en la vía Bogotá - Villavivencio y por último el puente Morandi en Génova, Italia. Si bien existe diversa información acerca de estos sucesos, generalmente se presenta de manera diversa y confusa, por lo que se pretende plasmar dichas causas de manera sencilla y comprensible. Con esta finalidad, en primer lugar, se estudió a fondo las características de cada caso, partiendo desde su sistema estructural, el diseño de sus elementos, la calidad de sus materiales y cumplimiento de la normativa de diseño aplicable. Adicionalmente se analizaron los factores externos según su ubicación, la integridad del proceso constructivo, las modificaciones e intervenciones realizadas y las inconsistencias presentadas. Una vez conocidas las características de las e

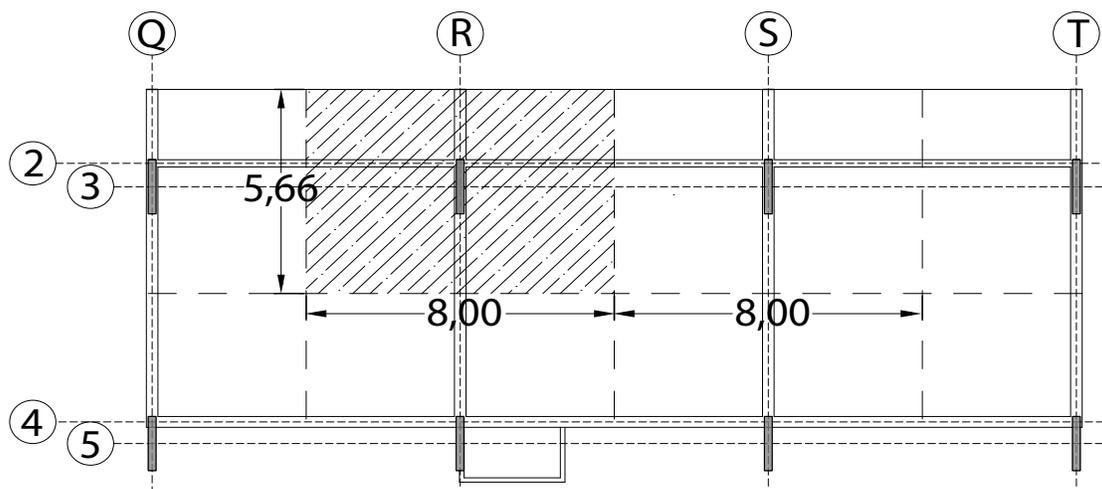
Figura 2.3: Vista en planta etapa 6 edificio Space. Elaboración propia.

En función del área aferente de las columnas de la etapa 6, se determinó la carga axial de las columnas ubicadas en el eje R3 y S3, las cuales recibían las cargas de una

misma área aferente de  $45,28m^2$ , como se observa en la figura 2.3. Adicionalmente, se realiza un diagrama representativo de las cargas permanentes que soportaba cada planta momentos previos al colapso; señalando la resistencia de diseño de las columnas en estudio.

Como se puede observar, la carga que llegaba a la columna del piso 5 era de 748,2 Toneladas, cifra que superaba la capacidad de diseño de la columna, que explicaría la falla ocurrida en febrero de 2013, la cual generó una nueva distribución de esfuerzos en los elementos adyacentes y por consiguiente, la carga soportada por la columna del eje S3 y los muros divisorios, fomentando la falla por compresión y cortante ocurrida en el piso 4 unos meses después y finalmente su colapso.

En ese sentido, la sección solo proporcionaba una resistencia a la compresión de 520,21 Ton, representando solo el 57% de la resistencia que debía disponer para soportar la carga axial de 905,7 Ton; a consecuencia de esto era evidente una falla estructural. Según [Yamin et al., 2018], de haberse aumentado sus dimensiones y por ende su capacidad, siguiendo los parámetros de la normativa vigente, se hubiera reducido la probabilidad de falla a menos de 0,1%, aún considerando los asentamientos diferenciales antedichos.

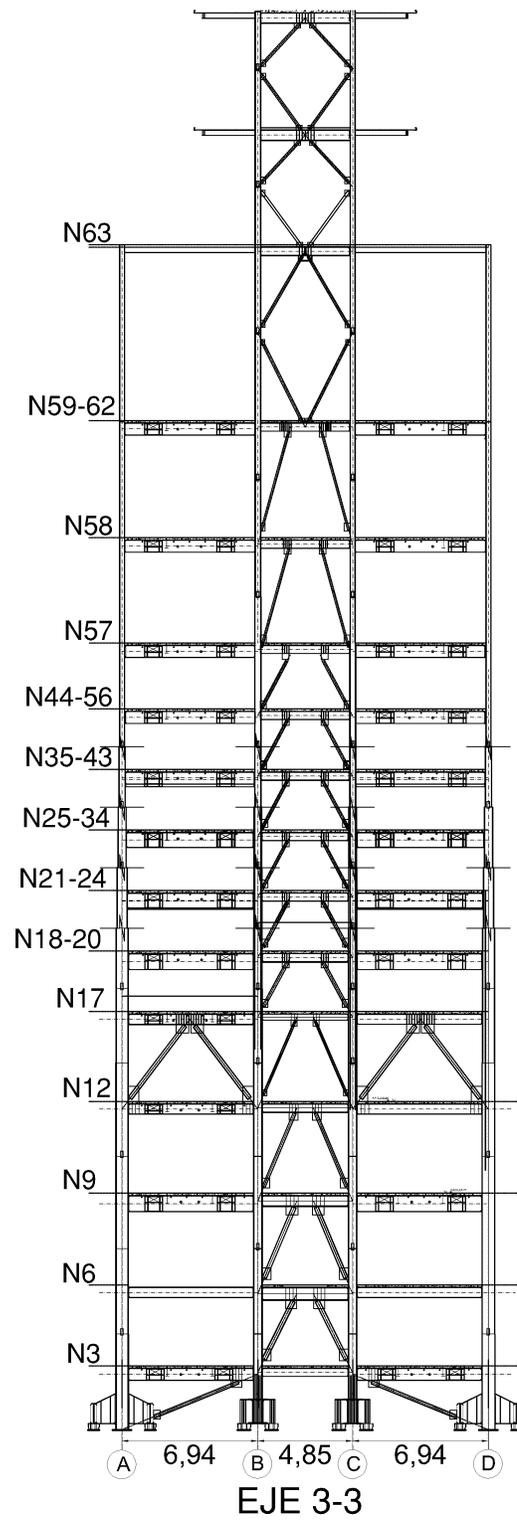
Figura 3.1: Vista frontal torre la Escollera. Elaboración propia.

El 13 de mayo de 2007 cuando ya se habían alzado 50 pisos y alcanzado una altura de 117,58 m, se presentó un vendaval con una velocidad de viento de 57,6 km/h. El vendaval ocasionó una curvatura en el armazón de acero, siendo esta máxima en el nivel 28. El fenómeno generó una deformación de 1m respecto al alineamiento original. En el artículo “Autopsia de la Torre Escollera” [Garza and Orozco, 2009], se atribuye como causa de la falla la ausencia de riostras y losas durante su montaje, así como la falta de rigidez en los nudos de conexión.

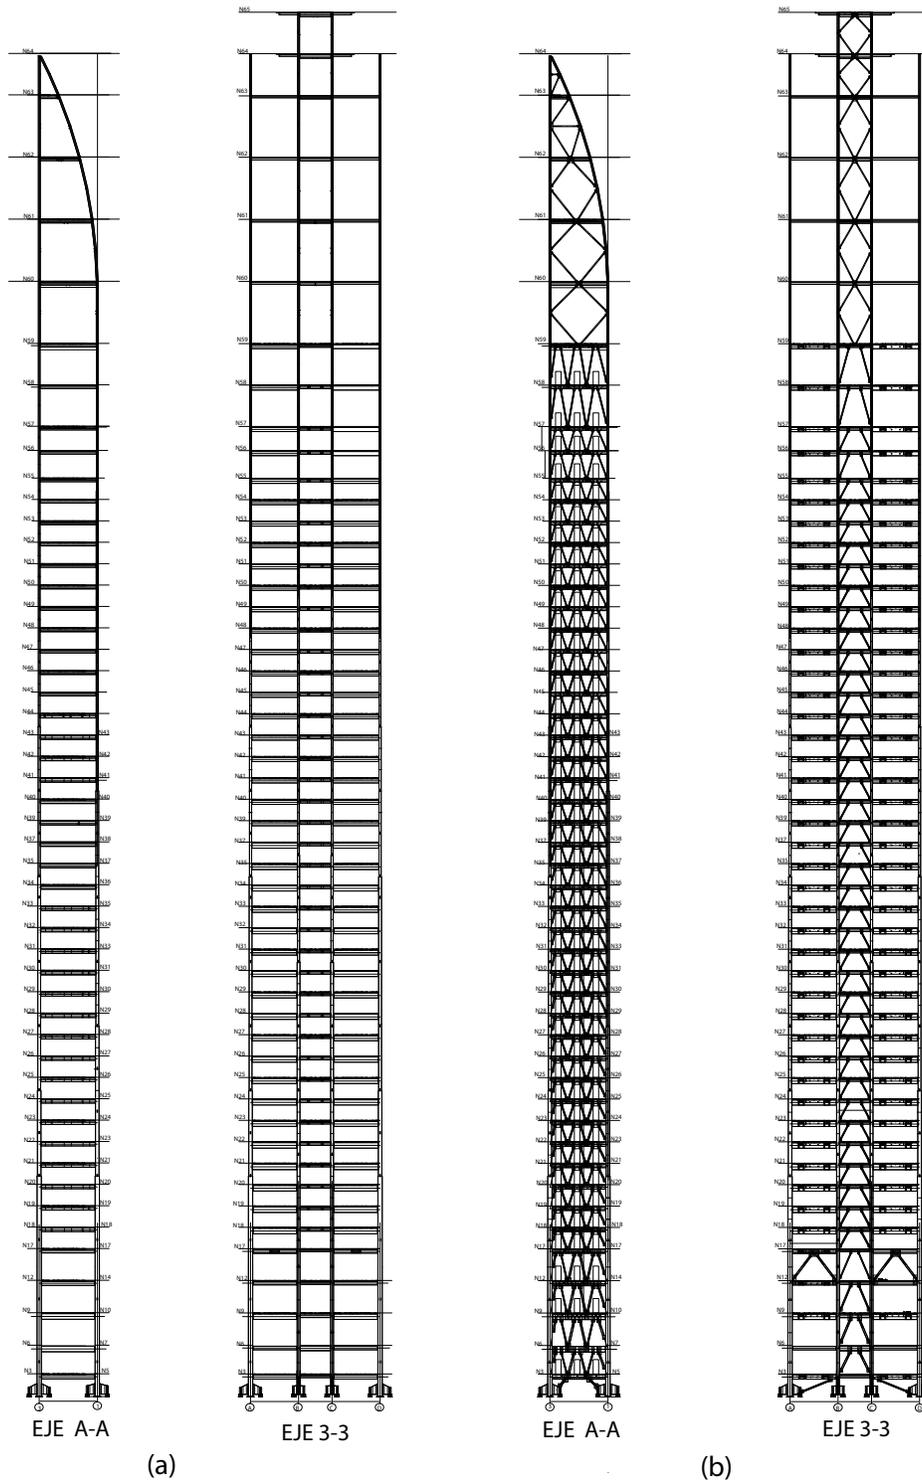
Figura 3.4: Pórticos analizados en sentido X (Eje 3-3) y en sentido Y (Eje A-A). (a) Sin riostras. (b) Con riostras.

1. La edificación falló por un error constructivo al no contar con todos los elementos diseñados para resistir las cargas. La no implementación de la riostras y losas a medida que se iban alzando los pisos generó una falta de rigidez en la estructura, que presentaba mayor esbeltez a medida que ganaba altura.
2. El tipo de conexión utilizada en las vigas provocó un comportamiento de menor restricción a la rotación, disminución en la transferencia de momentos y deficiencia

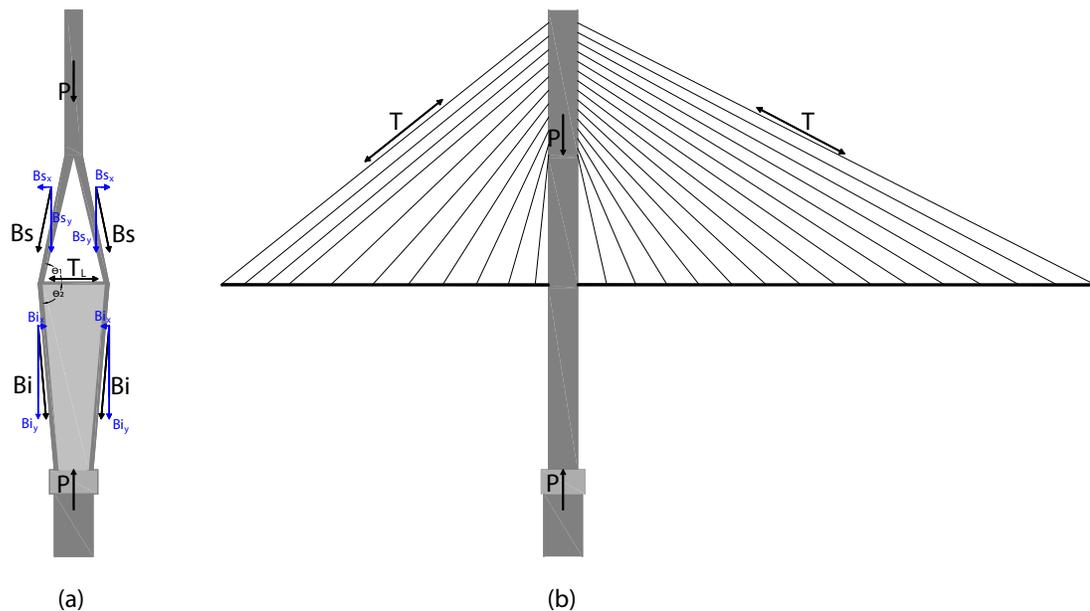
Figura 4.3: Fuerzas actuantes en la pila (a) Sección transversal. (b) Sección longitudinal. Elaboración propia.

Modjeski and Masters (M & M) fue la firma encargada de realizar la investigación final de la causa de falla del colapso. En su reporte se concluye que la falla se debió a un error en el diseño del tabique, puesto que la capacidad suministrada en la parte superior de este y en la losa cabezal era insuficiente para resistir las fuerzas generadas en los brazos de la torre [Murphy et al., 2018].

El sistema estructural del puente constaba de un tablero que trabaja a flexocompresión, unos tirantes que mediante fuerzas de tensión soportan el tablero y transmiten la carga a un pilón, que a su vez las transfiere hasta la fundación [Duque, 2004]. La figura 4.3 presenta un corte longitudinal y transversal de la pila colapsada. En el corte transversal se aprecia el diagrama de cuerpo libre de la estructura.

Después de determinar la capacidad de la losa cabezal, se identifica la insuficiencia de este elemento para soportar las fuerzas de tensión de  $4515\text{ kN}$  generadas por los brazos de la pila, ya que los  $2812\text{ kN}$  de resistencia nominal de los torones de la losa cabezal solo representaban el  $62\%$  de la fuerza que debía resistir. En consecuencia de ello se justifica la falla estructural presentada mediante la separación del brazo inferior de la losa cabezal y el tabique.

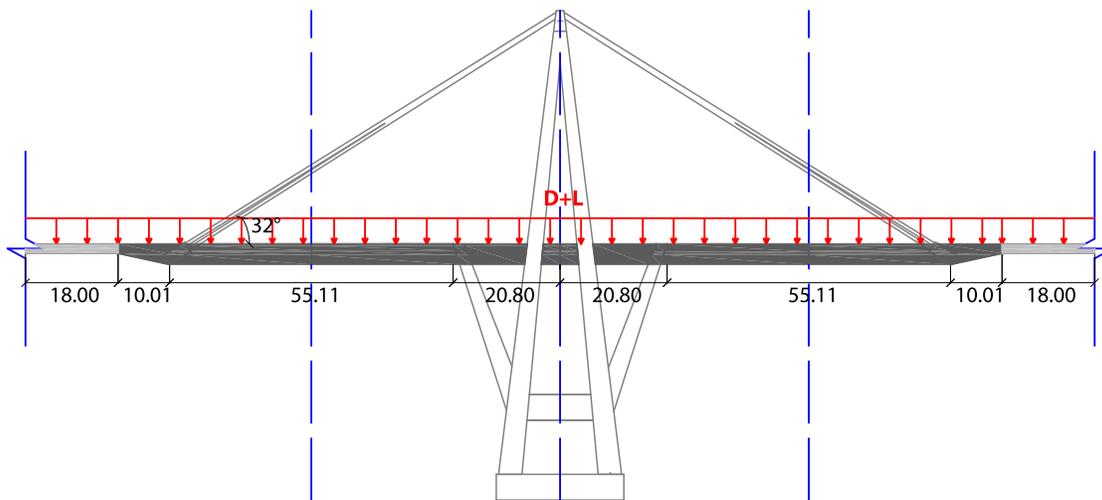
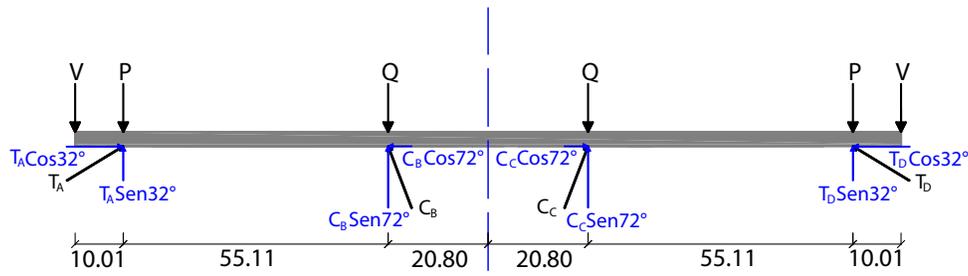
Figura 5.5: Diagrama de cuerpo libre pila 9. Elaboración Propia.

Debido a que la razón principal de la falla es la pérdida del pretensado en los tendones por la oxidación de los cables, se presenta un análisis a modo de comparación del comportamiento de la estructura. Se evaluó la pila con sus condiciones iniciales normales y con la reducción de la sección debido a la corrosión, con el fin de identificar de que manera la falta de mantenimiento afecta las estructuras y su capacidad de carga.

Teniendo en cuenta el diagrama presentado en la figura 5.5, se determinan las cargas de servicio aferentes de cada apoyo y se procede a evaluar la estática del elemento.
