Titulado: EVALUACIÓN DEL ESTADO SUPERFICIAL Y POSTERIOR PROPUESTA DE REHABILITACIÓN DE UN TRAMO DE 2 KILOMETROS EN LA VÍA FORTALECILLAS-VILLAVIEJA EN EL HUILA.

# **Evaluación del estado superficial y posterior propuesta de rehabilitación de un tramo de 2 kilómetros de la vía Fortalecillas-Villavieja en el Huila**

**Palabras clave:** (deterioros en pavimento, intervención, PCI, AASHTO, reconstrucción, sobrecarpeta).

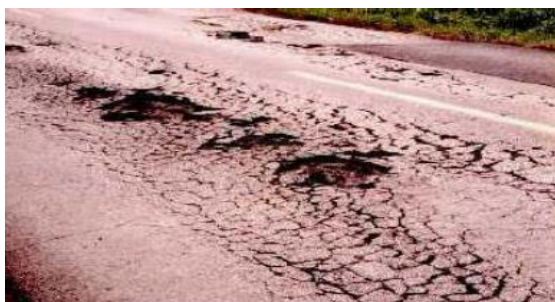
**Figura 3-8** Mezcla asfáltica que requiere reconstrucción.

Esta técnica trata de la remoción de la estructura del pavimento existente y el reemplazo parcial o total de la misma; continuando el alineamiento y explanación de la carretera.

La reconstrucción, al ser la técnica que conlleva más tiempo, más esfuerzo y más dinero, se debe reservar para casos en los que la vida útil del pavimento esté agotada, su estructura sea o esté deficiente y presente elevados índices de deterioro superficial. Lo más significativo es determinar: cuáles capas deben ser escarificadas y removidas; y la capacidad portante de la estructura del pavimento, ya que esta va a seguir siendo la estructura para disipar los esfuerzos producidos por los vehículos.

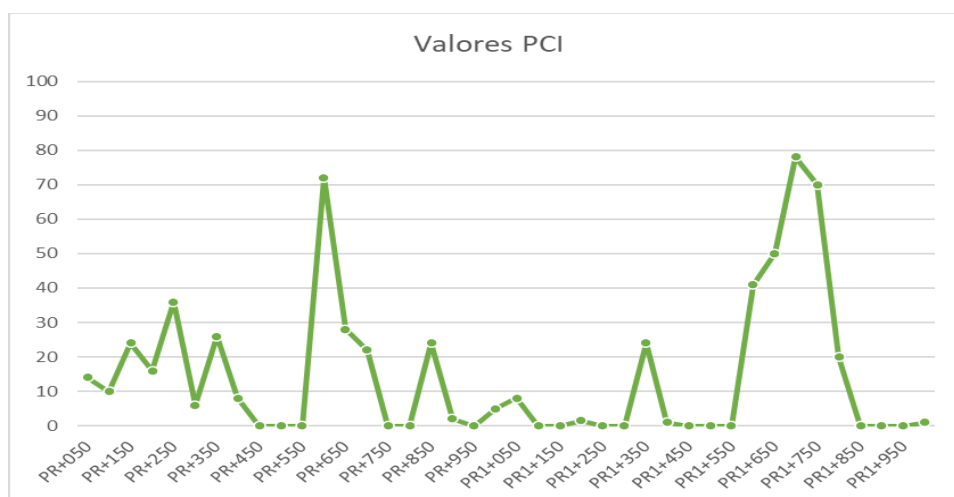
**Figura 5-1** Valores PCI en las unidades muestrales evaluadas.

La escala de clasificación oficial PCI nos muestra la condición en la que se encuentran las 40 unidades muestrales estudiadas; y de esta manera se encuentra que 25 de estas se encuentran en la peor condición posible “*failed*”, lo que representa más del 60% del total de las unidades muestrales estudiadas; mientras que no hay ni una sola unidad muestral que se encuentre dentro de la mejor condición “*good*”. Apenas el 5% se encuentra dentro del rango “*satisfactory*” lo que se traduce como 2 unidades muestrales. Los rangos “*serious*” y “*very poor*” completan el podio detrás de “*failed*”, siendo las condiciones en las que el 87.5% de las unidades muestrales se encuentran ubicados.

Estos resultados nos encaminan a concluir que el tramo de vía estudiado amerita y requiere una rehabilitación urgente de toda su estructura, para de esta manera poder garantizar que la vía no representa un peligro inminente para quienes la transitan a diario.

La gráfica nos muestra de manera detallada los valores PCI de cada una de las 40 unidades muestrales evaluadas, es por ello que se puede apreciar que el tramo que se encuentra en mejores condiciones según el análisis PCI es el PR1+700, alcanzando un valor de PCI de 78, lo que lo ubica como tramo en condición SATISFACTORY; mientras que 15 unidades muestrales obtuvieron un valor PCI de 0, esto se traduce al 37.5%.

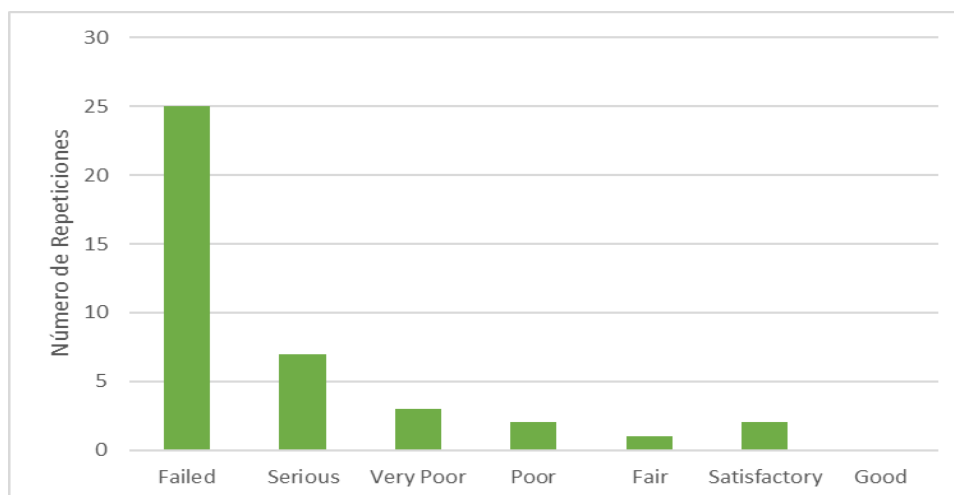
**Figura 5-2** Frecuencia de valores PCI en las unidades muestrales evaluadas.

La figura nos permite concluir que el 62.5% de las unidades muestrales se encuentran clasificadas como “*failed*”, el 17.5% como “*serious*”, el 7.5% como “*very poor*”, el 5% como “*poor*”, el 2.5% como “*fair*” y el 5% como “*satisfactory*”. Es decir que ninguno de las

unidades muestrales estudiadas se encuentra dentro de la clasificación “good”, la cual corresponde a la mejor condición en la que se puede encontrar un tramo de vía, según PCI. Tener más del 60% de las unidades muestrales en condición crítica, determina que la condición actual de la vía representa un riesgo altísimo para los actores viales que la utilizan constantemente, es por lo que se recomienda realizar a la mayor brevedad posible los estudios que den pie al proyecto de intervención y rehabilitación del tramo de carretera.

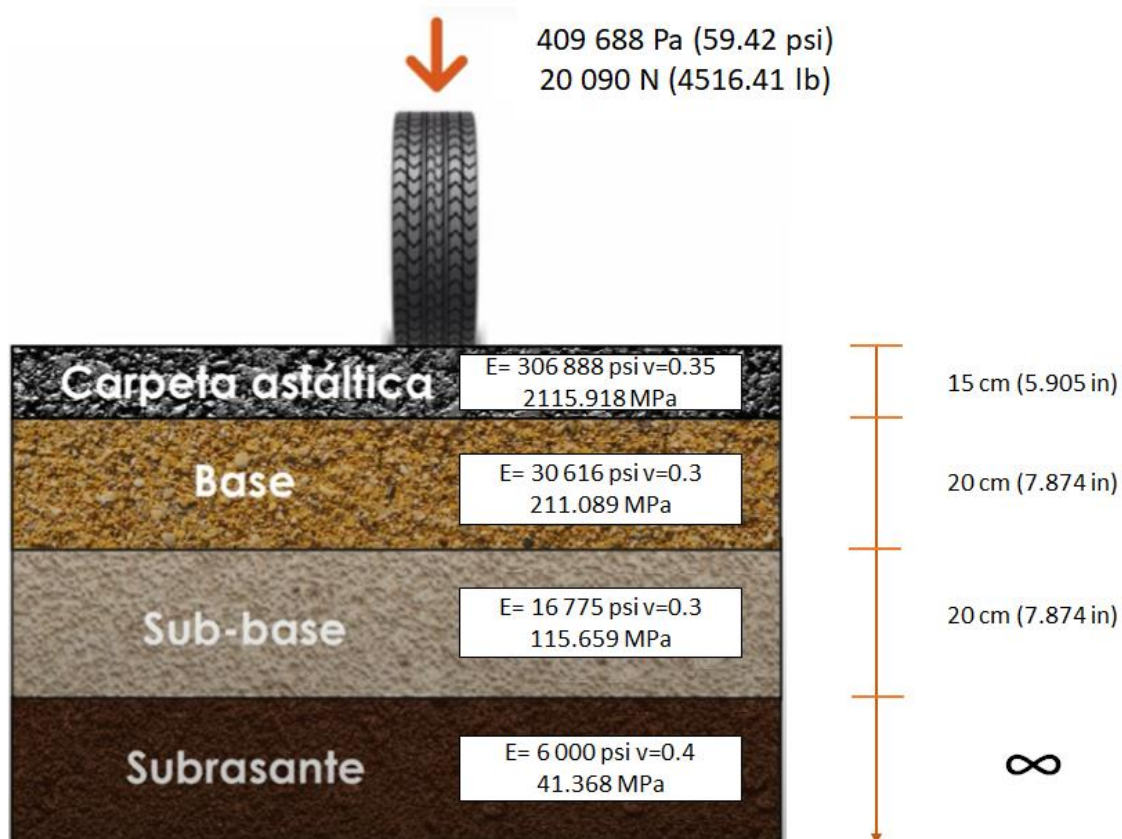
**Figura 5-3** Paquete estructural a evaluar en el software PITRA PAVE.

La Tabla 5.7 muestra que las deformaciones unitarias ( $\epsilon_t$  y  $\epsilon_z$ ) generadas son inferiores a las admisibles, lo que indica que el paquete estructural evaluado (figura 5.3) cumple con los requisitos de resistencia a los mecanismos de falla, incluyendo el agrietamiento por fatiga y la acumulación de deformaciones permanentes o ahuellamiento.

Para el diseño de la reconstrucción como se explicó anteriormente se utilizó el valor hallado de  $SN=4.17$  a este valor se aplicó la (formula 4.6) y se asumieron valores estándar para el espesor de las nuevas capas de la mezcla asfáltica (tabla 5.17), donde se expresa el coeficiente estructural (a), coeficiente de drenaje (m) y el espesor (t [pulgadas]). Obtenido este resultado se expresa gráficamente para mejor comprensión, y se le expresa la carga que será tenida en cuenta en el software PITRA PAVE (figura 5-3).
