**TÍTULO COMPLETO DEL TRABAJO:** Estudio cualitativo de vulnerabilidad sísmica de estructuras residenciales de 1 piso en mampostería confinada en las manzanas e, f, g, h y l del del Barrio El Oasis del municipio de Rivera-Huila

Estudio cualitativo de vulnerabilidad  
sísmica de estructuras residenciales de 1  
piso en mampostería confinada en las  
manzanas E, F, G, H y L del barrio El  
Oasis del municipio de Rivera-Huila.

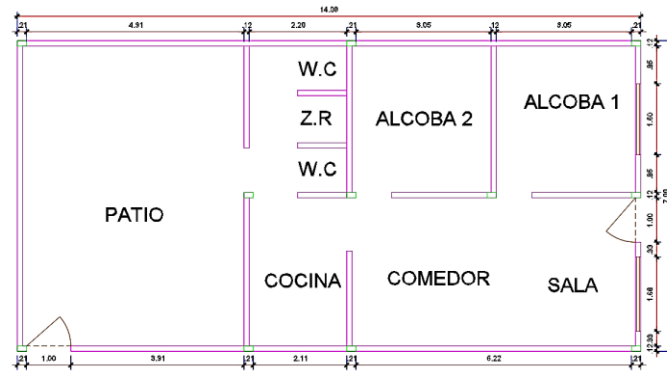
Figura 7. Plano de la casa No. 13.

Para determinar la vulnerabilidad de la irregularidad en planta de las edificaciones es necesario conocer las dimensiones perimetrales de la vivienda, esta vivienda tiene de largo ( $L= 14.08\text{ m}$ ) y el ancho ( $A=7.00\text{ m}$ ), así mismo, se debe conocer la forma geométrica de la residencia, en este caso esta vivienda tiene una forma geométrica regular sin entradas ni salidas y el largo es menor que tres veces el ancho.

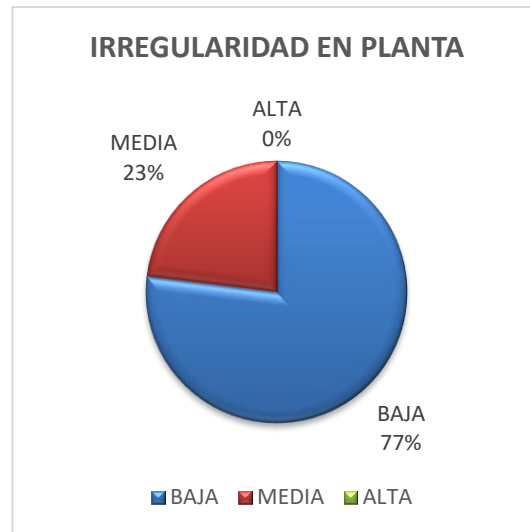
Figura 18. Irregularidad en planta

En la grafica anterior se puede observar que el 23% de la muestra presenta un grado de vulnerabilidad medio, debido a que posee algunas irregularidades en planta o en altura que no son muy pronunciadas, mientras que el 77% restante tiene un grado de vulnerabilidad bajo, puesto que, las viviendas tienen una forma geométrica regular, sin entradas ni salidas y el largo es menor que tres veces el ancho.

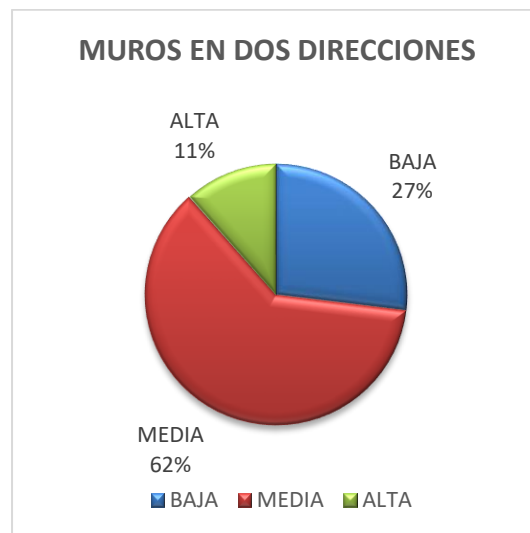
Figura 19. Muros en dos direcciones.

De acuerdo con la gráfica, La mayoría de las viviendas presenta un grado de vulnerabilidad medio, representando un 62% de la muestra, por otra parte, el 11% de las viviendas se encuentran en grado de vulnerabilidad alto, mientras que, el 27% de la muestra seleccionada tiene un grado de vulnerabilidad bajo. Esto se debe a

que la mayoría de las viviendas cumplen con la relación de cantidad de muros confinados en dos direcciones, aun cuando algunas no satisfacen la longitud mínima de muros (Lo) requerida.

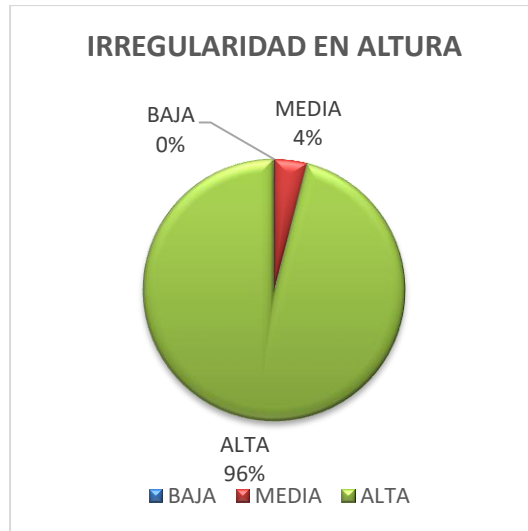
Figura 20. Irregularidad en altura.

A partir de la información presentada, se puede apreciar que todas las viviendas presentan un grado de vulnerabilidad alto, debido a la discontinuidad en altura de los muros, especialmente desde la viga aérea hasta la cubierta, careciendo de vigas de corona y columnas de confinamiento en las culatas.

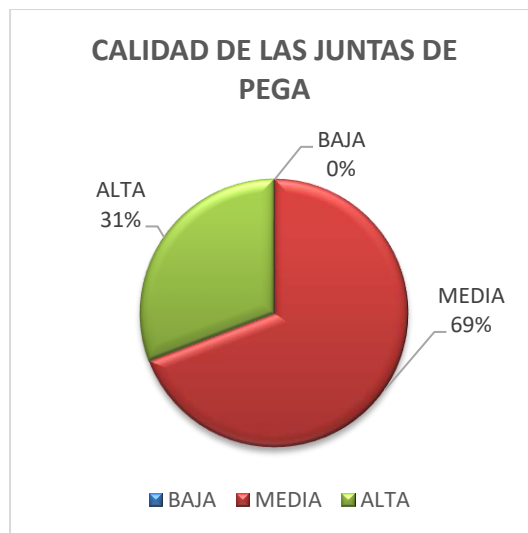
Figura 21. Calidad de las juntas de pega.

Según los resultados expuestos en la anterior gráfica, se puede evidenciar que el 31% tienen un grado de vulnerabilidad alto, debido a la presencia de irregularidades en algunas alineaciones de las piezas de mampostería, mortero de mala calidad, mala adherencia entre unidades y la existencia de algunas fisuras, en cambio, el 69% de las viviendas presentan un grado de vulnerabilidad medio, puesto que, la mayoría de las juntas tienen buena continuidad y alineación en las piezas, sin embargo presentan separación entre ellas, lo que indica la falta de mortero de pega.

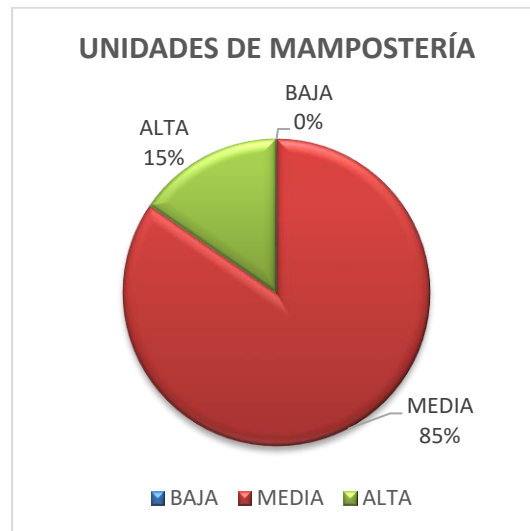
Figura 22. Unidades de mampostería.

Al analizar la gráfica, se puede ver que el 15% de las viviendas encuestadas presentan una vulnerabilidad sísmica alta, mientras que, el 85% de la muestra tiene un grado de vulnerabilidad medio, debido a que, la mayoría de las unidades de mampostería están trabadas y son de buena calidad, y están ubicadas de manera uniforme y continua, una encima de la otra en cada hilada. Sin embargo, algunas unidades presentan deterioro o agrietamiento, y en muchos casos se observa la práctica de la construcción progresiva, con la presencia de dos tipos de unidades de mampostería en un mismo muro, lo que indica que la construcción no ha sido homogénea en cuanto a calidad, técnicas utilizadas y tiempo de construcción.

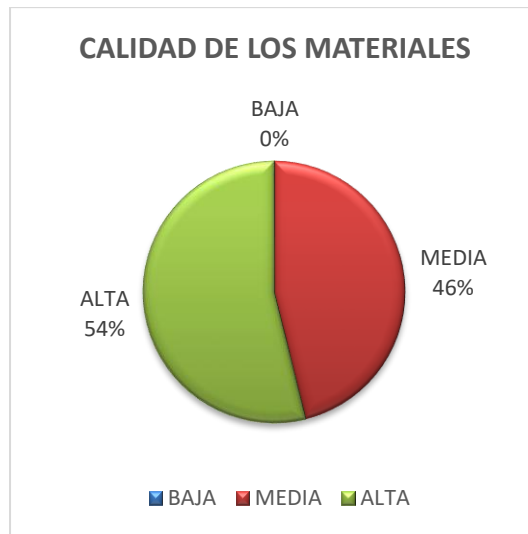
Figura 23. Calidad de los materiales.

La grafica señala que la mayoría de la muestra, un 54%, tiene un grado de vulnerabilidad alto debido a que algunos elementos estructurales se encuentran hormigueados y con aceros expuestos, y se evidencia algunas unidades de mampostería, pañete y mortero en mal estado. Por otro lado, el 46% de las viviendas inspeccionadas están en un grado de vulnerabilidad medio debido a que, aunque no se observan problemas graves de calidad, su estado general no contempla en profundidad las observaciones anteriores.

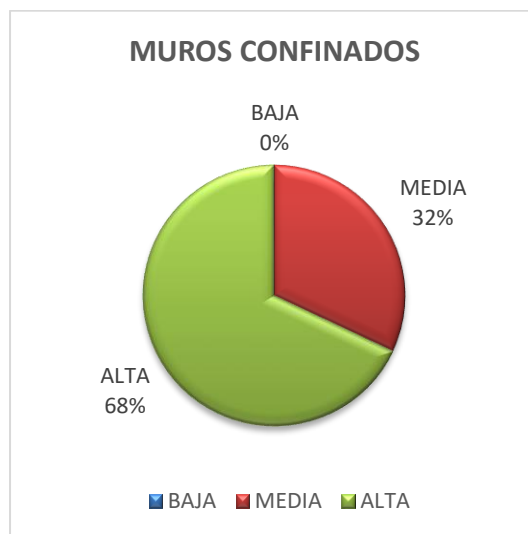
Figura 24. Muros confinados.

Los datos proporcionados indican que el 68% de las viviendas inspeccionadas presentan una alta vulnerabilidad sísmica debido a la falta de confinamiento entre muros, Esto se debe en gran medida a que la mayoría de los muros de mampostería no cuentan con columnas y vigas de concreto reforzado para proporcionar estabilidad estructural. Además, se han encontrado espaciamientos entre muros que superan los 4 metros permitidos, llegando incluso hasta los 7 u 8 metros en algunos casos. Por otro lado, el 32% de las viviendas muestra un grado de vulnerabilidad medio, lo que significa que presentan algunas deficiencias estructurales, pero no tan graves como las del grupo anterior.

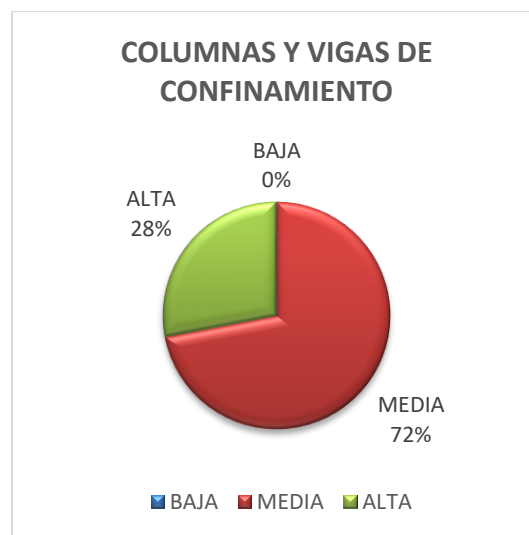
Figura 25. Columnas y vigas de confinamiento.

De acuerdo con la gráfica, se puede observar que el 72% de las viviendas inspeccionadas presentan una vulnerabilidad sísmica media en cuanto a las dimensiones y detalles de los elementos estructurales, mientras que, el 28% exhibe un alto grado de vulnerabilidad. Esto se debe a que en algunos casos, las vigas y columnas no cumplen con el área mínima requerida de 400 cm<sup>2</sup>, así mismo, se encontró que el contacto entre el muro de mampostería y los elementos de confinamiento es insuficiente.

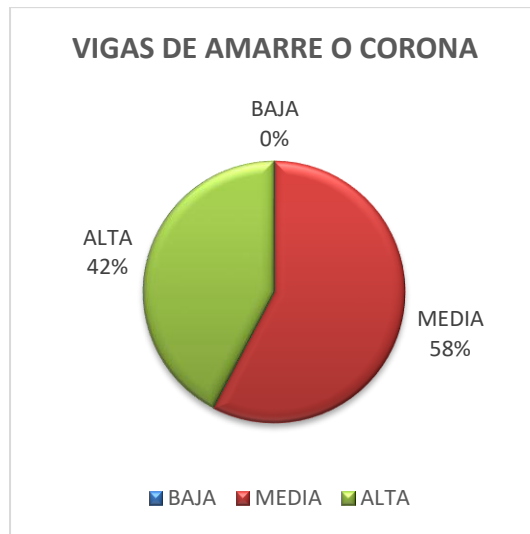
Figura 26. Vigas de amarre o corona.

A partir de la información presentada, se aprecia una prevalencia significativa de vulnerabilidad sísmica en las vigas de amarre. Específicamente, el 58% de las construcciones presentan una vulnerabilidad media, mientras que, el 42% restante muestra un grado de vulnerabilidad alto. Esto se debe a la poca presencia de dichos elementos estructurales en la mayoría de las viviendas.

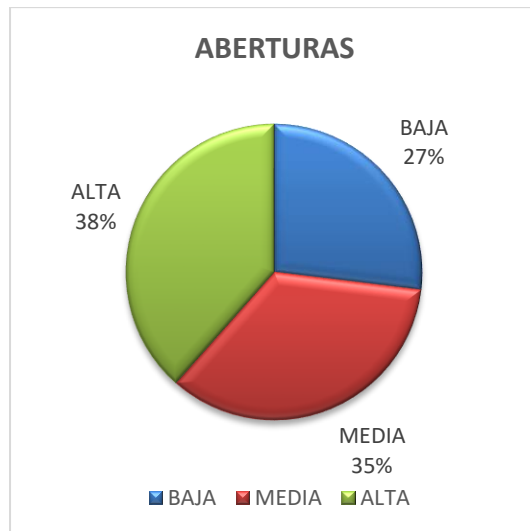
Figura 27. Aberturas.

Los datos proporcionados en la gráfica indican que el 27% de las viviendas tienen un grado de vulnerabilidad bajo, esto se debe a que cumplen con los requerimientos del manual, incluyendo el hecho de que la longitud de las aberturas en el muro corresponde a menos de la mitad de la longitud total del muro. Por otra parte, se evidencia que el 38% de la muestra presenta vulnerabilidad media, dado que, algunas de las longitudes totales de las aberturas en los muros corresponden a menos de la mitad de la longitud del muro, así mismo, las aberturas en muros sobrepasan el 35% del área total del muro, y hay una distancia mínima de 50cm entre la abertura de la puerta y el muro adyacente. Finalmente, según la información suministrada se evidencia que la muestra con mayor porcentaje (38%) equivale a vulnerabilidad alta, a raíz de que la mayoría de los muros estructurales no cumplen con los requisitos indicados anteriormente.

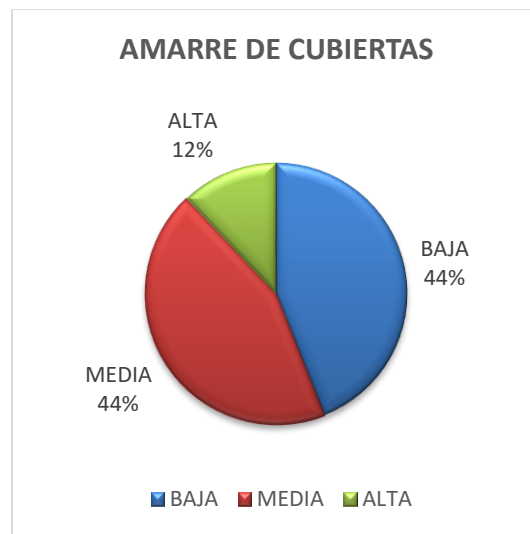
Figura 28. Amarre de cubiertas.

De acuerdo con la gráfica, el 44% de las viviendas presentan un grado de vulnerabilidad bajo en el amarre de cubiertas, gracias a que estas son livianas y están debidamente amarradas y apoyadas a la estructura de la cubierta, por otra parte, se contempla que el 44% de la muestra posee vulnerabilidad media, estas viviendas tienen cubiertas livianas con tejas de zinc que están amarradas a las correas con arriostamientos parciales, aunque algunas tejas tienen buena calidad, la cubierta en general muestra un estado regular por el efecto del tiempo y la falta de mantenimiento. Finalmente, se aprecia que el 12% de las viviendas corresponden

a un grado de vulnerabilidad alto, dado que no cumplen con los requisitos expuestos en el manual.

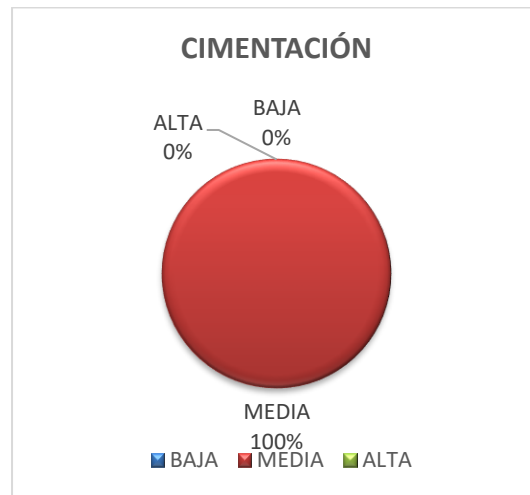
Figura 29. Cimentación.

Durante el desarrollo del estudio para evaluar la vulnerabilidad sísmica de las viviendas en las manzanas E, F, G, H y L del barrio El Oasis del municipio de Rivera - Huila, se presentó una dificultad en la evaluación de las cimentaciones de las casas. Debido a la falta de visibilidad de vigas de cimentación, bases u otros elementos, lo cual genera ausencia de información y no es posible realizar una evaluación detallada de este aspecto en todas las viviendas. Además de la precaria información suministrada por los propietarios. Por consiguiente, se decide asignar una vulnerabilidad sísmica media a todas las viviendas incluidas en el estudio en lugar de una evaluación individualizada de la cimentación. Esta decisión se toma con el fin de garantizar la coherencia y la fiabilidad de los resultados obtenidos.

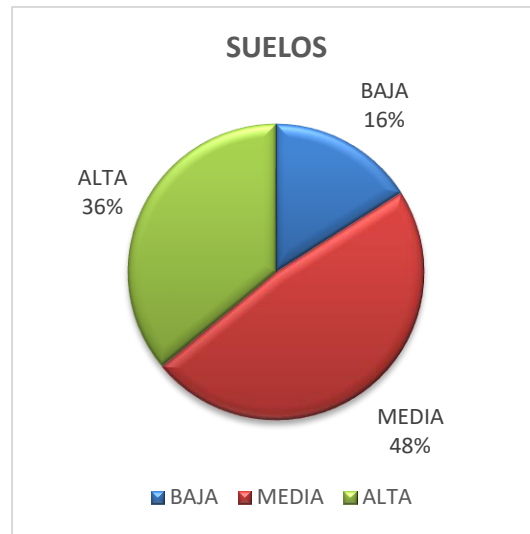
Figura 30. Suelos.

A partir de la información presentada, se aprecia que el 16% de las viviendas tienen un grado de vulnerabilidad bajo, lo cual indica que alrededor de estas edificaciones no existen hundimientos y no presentan agrietamientos o daños generalizados, por otra parte, el 48% de la muestra tiene una vulnerabilidad media debido a que el suelo de la zona de estudio tiene una parte de relleno y no se realizó una debida compactación, por tal motivo, algunas de las viviendas de la zona presentan agrietamientos y/o hundimientos. Por último, se observa que un 36% de la muestra posee un grado de vulnerabilidad alto debido a la presencia de hundimientos y agrietamientos de mayor magnitud en las viviendas, lo que indica que el relleno no está debidamente compactado.

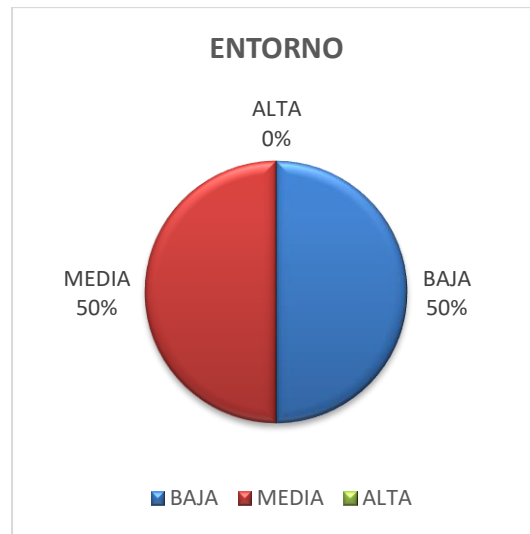
Figura 31. Entorno.

De acuerdo con los datos proporcionados, la muestra está dividida en dos grupos con igual porcentaje de vulnerabilidad. El 50% de las viviendas presenta una vulnerabilidad baja debido a que se encuentran en una topografía plana y poco inclinada. Por otro lado, el 50% restante de las viviendas muestra una vulnerabilidad media, ya que se ubican en terrenos con una inclinación de entre 20 a 30 grados con respecto a la horizontal. Esta inclinación fue hallada principalmente en las partes posteriores de las viviendas, donde se puede observar la terminación de algunos rellenos que generan importantes diferencias topográficas. En algunos casos, también se aprecia una inclinación en las vías que se encuentran junto a las viviendas. Cabe destacar que no se hallaron viviendas en situación de vulnerabilidad alta, ya que ninguna de ellas cumple con los grados de inclinación que las colocarían en este grupo.

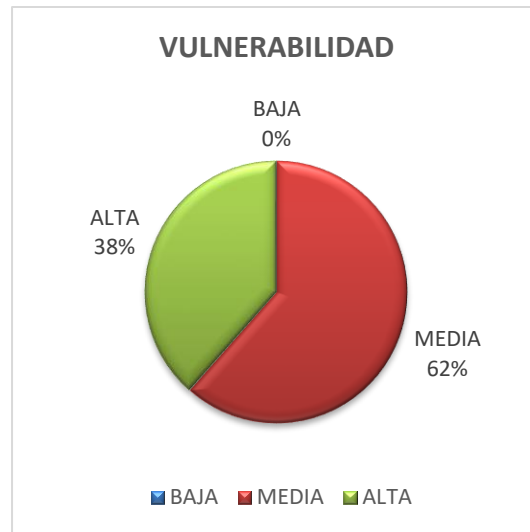
Figura 32. Vulnerabilidad.

Los resultados obtenidos en la investigación muestran que el 38% de las viviendas se encuentran en vulnerabilidad sísmica alta, lo cual indica que una parte significativa de las residencias seleccionadas presentan graves deficiencias en su resistencia sísmica y están en alto riesgo de sufrir daños significativos en caso de un evento sísmico. Además, la mayoría de las viviendas (un 62%) se encuentran en vulnerabilidad sísmica media, lo anterior, sigue siendo preocupante debido a que estas estructuras podrían sufrir daños considerables en caso de un evento sísmico moderado o fuerte. Por tanto, es crucial tomar medidas para mejorar la resistencia sísmica de las viviendas y reducir el riesgo de daños en caso de un evento telúrico
